# INFORME PRELIMINAR ACCIDENTE

**COL-18-48-GIA**

**Impacto con el terreno**

**Ultraliviano MXP-740-NV**

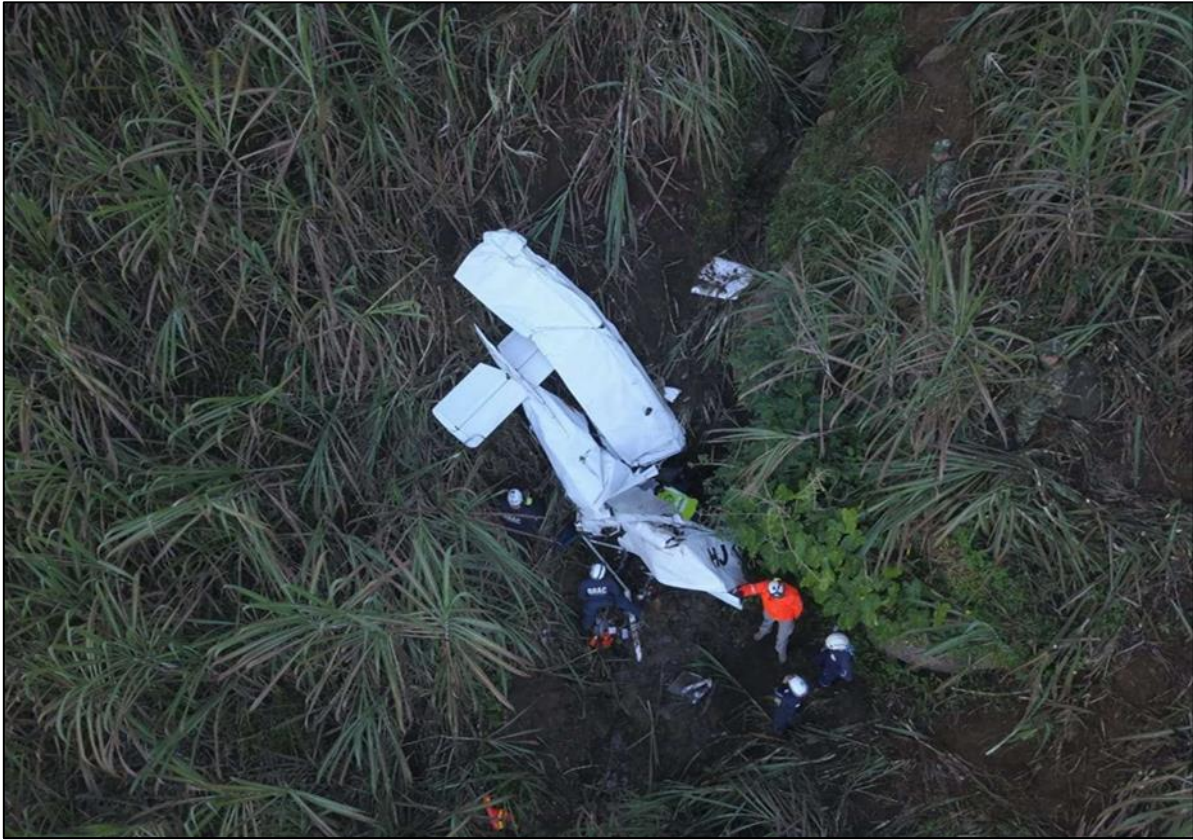
*Fotografía No. 1: Estado final de la aeronave*

La aeronave colisionó en forma vertical contra el terreno; en el impacto se desprendieron la hélice y el "spinner". Posteriormente, se produjo la caída contra el terreno de toda la aeronave, causándose evidente deformación en toda su estructura, por desaceleración.

La sección del fuselaje principal se encontró altamente deformada por el impacto contra el terreno. Fue evidente una deformación positiva de toda la estructura desde la sección del motor hasta el empenaje. El motor reposaba en posición invertida, sobre la sección del empenaje y sobre el habitáculo de la cabina.

Se logró determinar que la aeronave impactó el terreno con alto ángulo de descenso y baja velocidad, con ligera inclinación hacia la izquierda. Esto produjo gran afectación al ala izquierda y a la sección de cabina durante el impacto.

Después de impactar, y como resultado de la fuerza de reacción, la aeronave quedó ubicada en posición normal sobre el terreno; el motor rebotó, ejerciendo un momento en la estructura lo cual ocasionó la torsión del fuselaje.
