**INFORME PRELIMINAR DE:ACCIDENTE**

**NUMERO DE ARCHIVO 200615**

HK1217

CESSNA

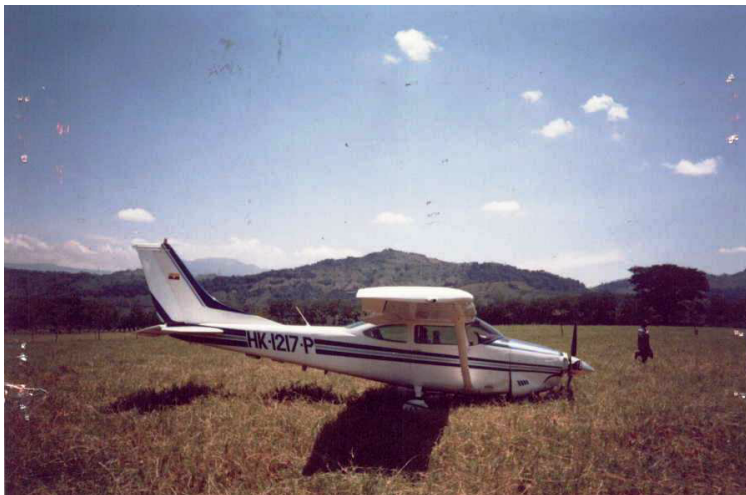
| <b>18. DAÑOS A LA AERONAVE</b><br>Importantes | <b>19. AERONAVE REPARABLE</b><br>SI | <b>OBSERVACIONES:</b><br>Tren de Aterrizaje delantero roto, palas de la hélice dobladas, borde de ataque de los planos abollados, capot roto en la parte superior, fuselaje con daños estructurales, parte inferior |

| <b>21. BREVE DESCRIPCION DEL SUCESO</b><br><p>Acorde con la información del piloto, luego de volar aproximadamente 25 minutos desde el despegue en SKMD con destino SKPE el motor de la aeronave se apagó por causas no determinadas. Declaró la emergencia y procedió a efectuar un aterrizaje forzoso en un terreno de pasto para ganadería. Dada la irregularidad del terreno el avión durante el recorrido golpeó varios postes de una cerca de alambre abollándose el borde de ataque de las alas, el tren de aterrizaje delantero se partió y dos palas de la hélice se doblaron. No se presentó incendio, no hubo lesiones y el accidente ocurrió con condiciones meteorológicas apropiadas.</p> |

| <b>22. RECOMENDACIONES QUE REQUIERAN ACCION INMEDIATA</b><br><p>Envío del motor a un taller para análisis por posible falla interna.<br/>Recomendaciones que el GIA considere convenientes</p> |
