INFORME FINAL DE ACCIDENTE

Accidente ocurrido el día 05 de Julio de 2013 entre las aeronaves Cirrus-SR-22T, Matrículas HK4752 y N610BG, las cuales colisionaron en vuelo, a 20 Millas Náuticas de Puerto Bolívar, Departamento de la Guajira.

**Unidad Administrativa Especial
Aeronáutica Civil de Colombia**

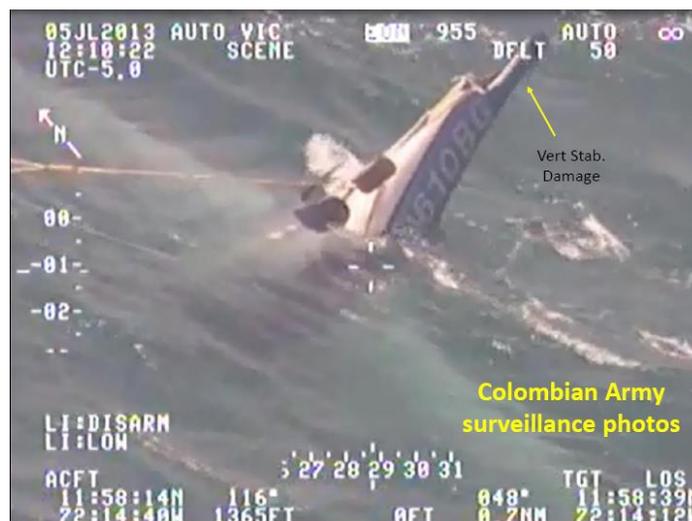
El **N-610BG**, perdió en vuelo sus estabilizadores vertical y horizontal y una vez cayó en el mar de manera controlada aunque no sufrió destrucción, si tuvo pérdida total debido a las características del accidente.

Vista general del N-610BG posterior al impacto en el mar

El N-610BG, perdió en vuelo sus estabilizadores vertical y horizontal y una vez cayó en el mar de manera controlada aunque no sufrió destrucción, si tuvo pérdida total debido a las características del accidente.

El N-610BG seguido a la colisión, sin estabilizadores vertical y horizontal se precipitó al mar en picada, siendo estabilizado cuando el piloto activó el sistema CAPS (Cirrus Airframe Parachute System) desplegando el paracaídas, permitiendo un impacto controlado contra el mar y la supervivencia de los dos ocupantes.

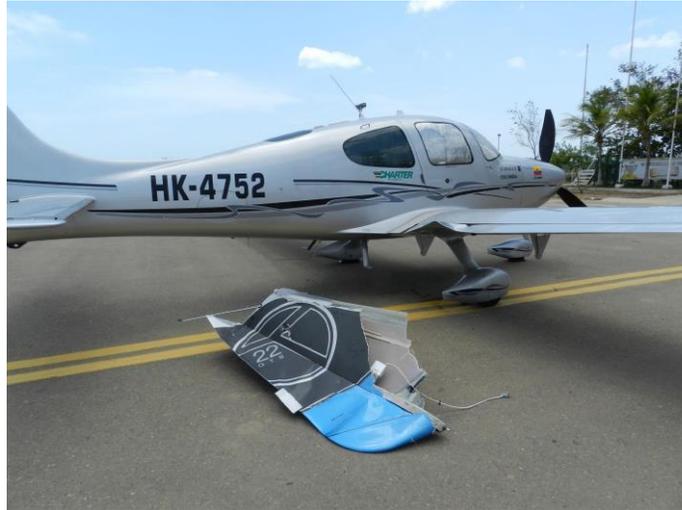
El **HK-4752**, sufrió severos daños en el borde de salida del plano derecho a la altura de los flaps, debido al impacto recibido del estabilizador vertical del N-610BG.

Condición final de la aeronave HK4752, Luego del aterrizaje en Puerto Bolívar (Guajira)

El HK-4752, sufrió severos daños en el borde de salida del plano derecho a la altura de los flaps, debido al impacto recibido del estabilizador vertical del N-610BG.

El HK-4752 con el estabilizador vertical del N-610BG enredado en el borde de salida del plano derecho a la altura de los Flaps, procedió al aeródromo Portete de Puerto Bolívar aterrizando de emergencia sin novedad adicional tanto para la aeronave como para la tripulación.

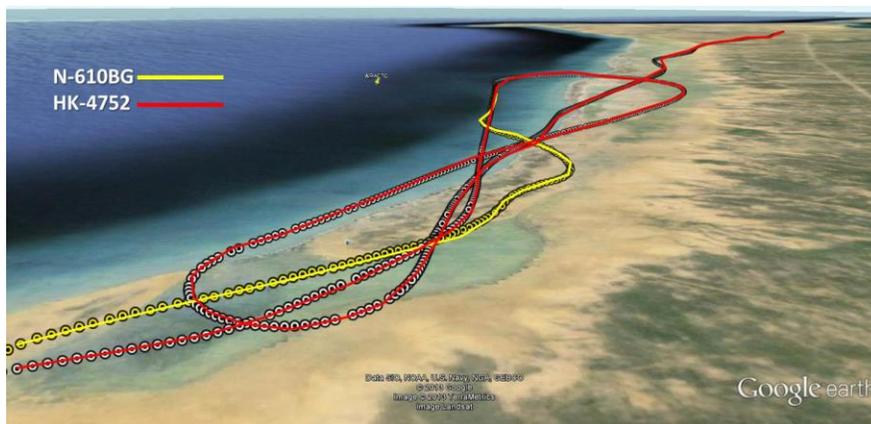
Trayectoria general de vuelo descrita por las dos aeronaves

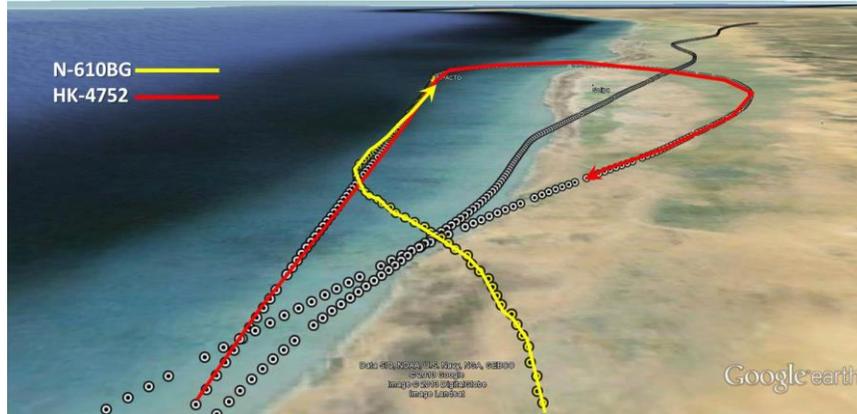
Vista de las últimas trayectorias antes de la colisión

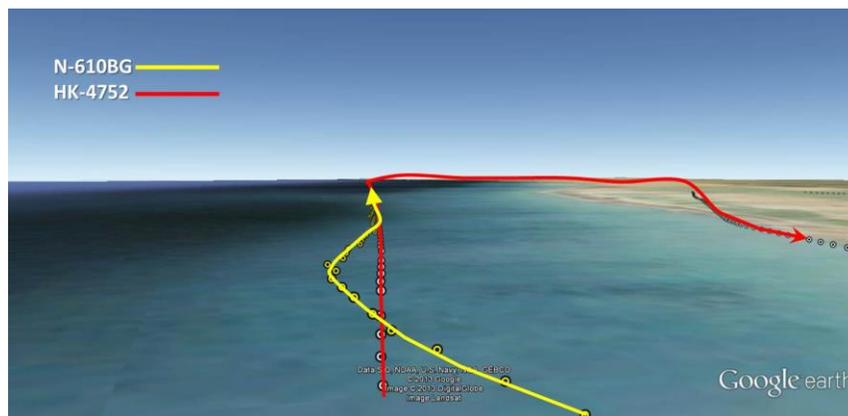
Detalle último de las trayectorias de las aeronaves, el N-610BG embistió al HK-4752

Durante el acercamiento el HK-4752 mantuvo las condiciones estables de recto y nivelado a la altura solicitada por la aeronave que efectuaba el acercamiento y que confirmó tenerla visual. El N-610BG el cual continuaba siendo volado por el piloto acompañante en su acercamiento y cruce de izquierda a derecha embistió e impactó con su estabilizador vertical el borde de salida del plano derecho de la aeronave HK-4752 dejando enredado en los flaps la totalidad del estabilizador vertical produciéndose el accidente ya descrito.
