**UNIDAD ADMINISTRATIVA ESPECIAL DE AERONÁUTICA CIVIL  
SECRETARIA DE SEGURIDAD AÉREA**

**INFORME ACCIDENTE DE AVIACIÓN**

| <b>MATRICULA:</b> | <b>HK-4371</b> |
| <b>FECHA DEL ACCIDENTE:</b> | <b>22 – AGOSTO - 2007</b> |

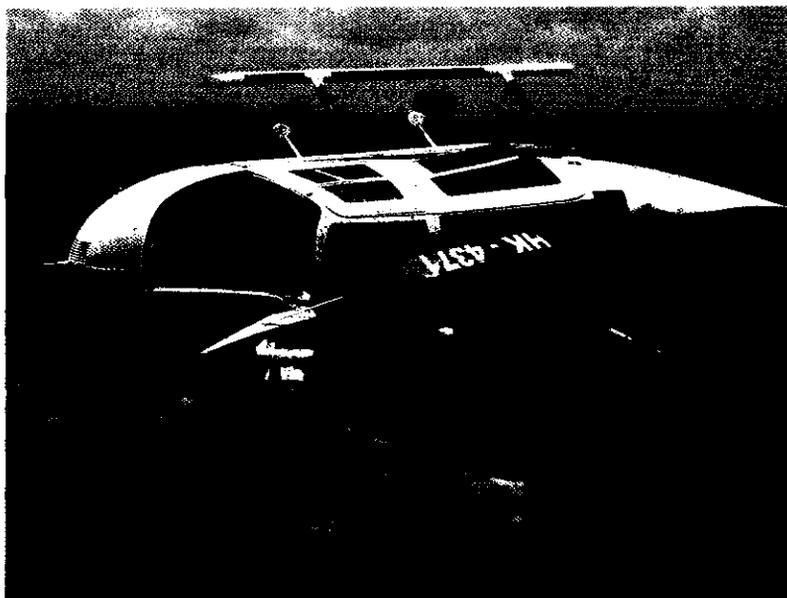
*Estado final de la aeronave*

La aeronave sufrió daños estructurales y parada súbita de su tren de potencia por impacto de los sistemas rotores con el terreno, destrucción del Rotor Principal, Rotor de Cola, Ejes impulsores, daños internos en la transmisión, y motor, daños estructurales en su fuselaje, cono de cola, y fuselaje en general.

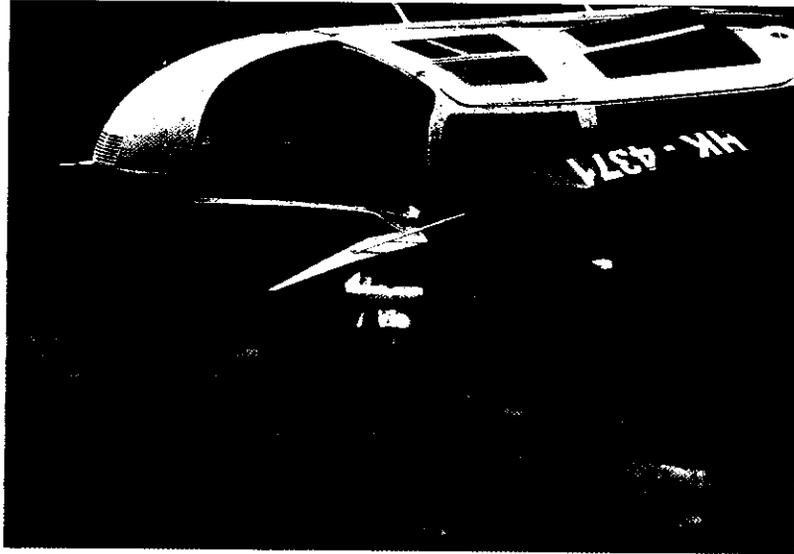
El accidente tuvo capacidad de supervivencia, el piloto su único tripulante abandonó ileso y por sus propios medios la aeronave. Aunque la aeronave sufrió daños mayores, la cabina de pilotos estructuralmente quedó con suficiente espacio para la supervivencia del piloto.

*Detalle espacio ocupacional de la cabina del piloto*
