# INFORME FINAL DE ACCIDENTE

**Accidente ocurrido el día 12 de enero del 2012 al avión  
Cessna 185, Matrícula HK-1166-G en coordenadas  
N02°41'45'' – W075°19'18'' Departamento del Cauca.**

**Unidad Administrativa Especial  
Aeronáutica Civil de Colombia**

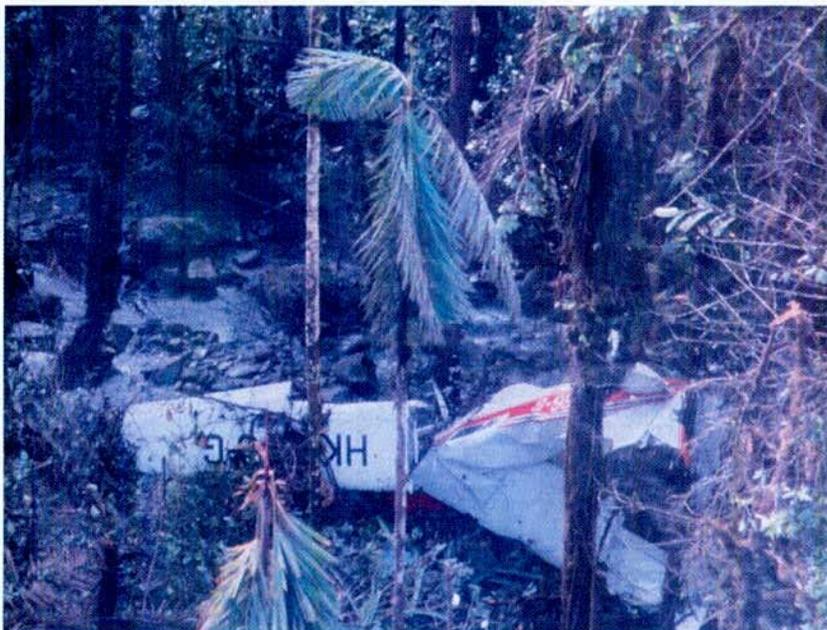
La investigación determinó que la apagada del motor se presentó por la ruptura del cigüeñal.

*Estado final de la aeronave*

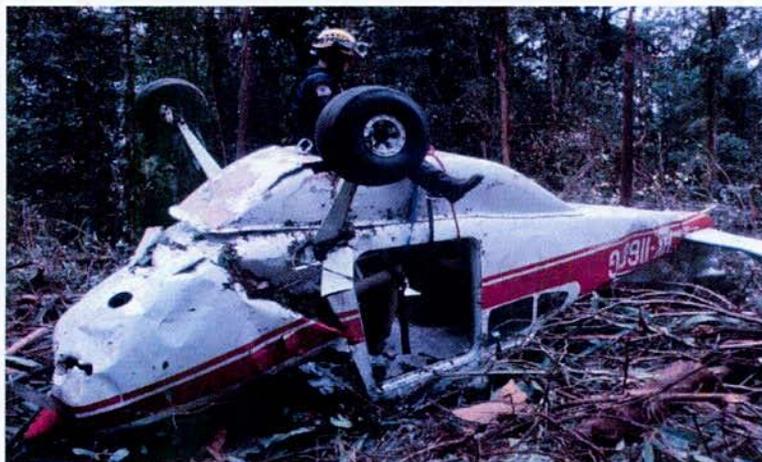
La aeronave quedó suspendida en los árboles como consecuencia del arborizaje efectuado por el piloto. La aeronave sufrió daños estructurales severos en los planos, fuselaje y superficies de control.

*Daños Estructurales Severos. Los planos de la aeronave fueron quitados para iniciar el rescate para poder efectuar la izada de la misma por vía aérea.*

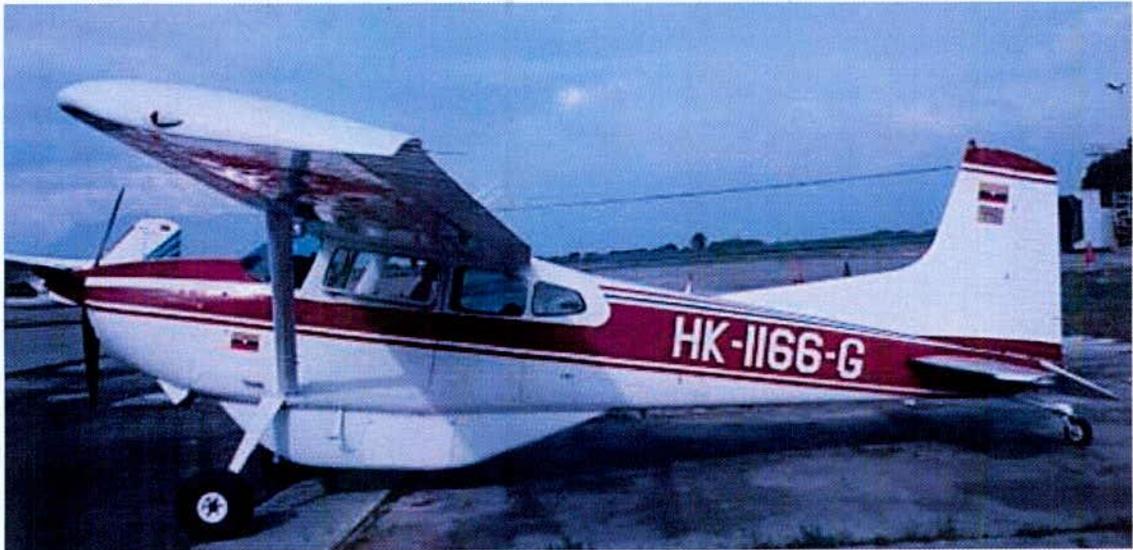
*Fotografía general de la aeronave Cessna 185 accidentada*

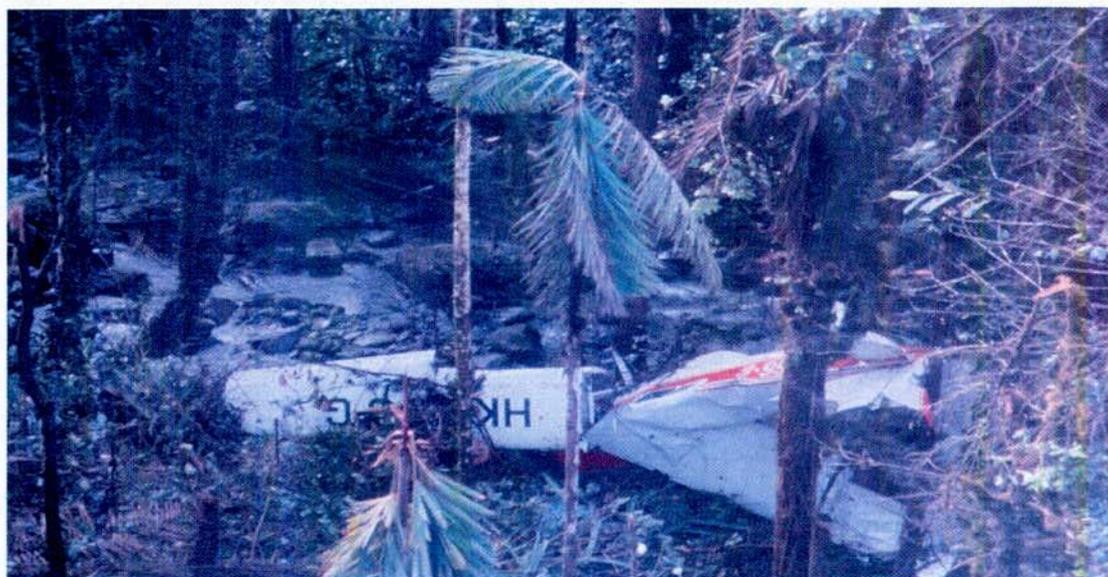
La aeronave impactó primeramente los árboles circundantes del cerro y posterior al mismo, colisionó contra el terreno a baja velocidad, provocado el desprendimiento del plano derecho y abolladuras generales en toda la estructura de la aeronave. La aeronave quedó en posición cuasi invertida sostenida en su empenaje por uno de los árboles circundantes.

*Estado final de la Aeronave después de efectuar el arborizaje de emergencia*

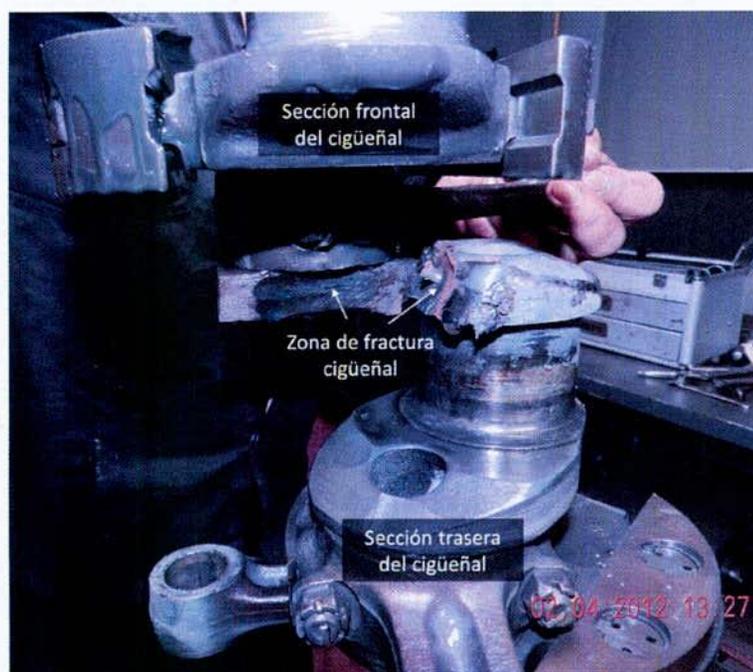
Al abrir el carter de potencia se pudo verificar que el cigüeñal P/N 649134, S/N B196, se encontraba roto totalmente en el muñón No.4 o punto de apoyo intermedio trasero quedando separadas las contrapesas traseras junto con el punto de apoyo trasero.

*Apariencia general del cigüeñal*

Al efectuar una inspección al cigüeñal se pudo comprobar que esta tenía 3 marcos “U” en el flanche indicativas de haberse efectuado ultrasonido, no tenía impreso ni con alto relieve la indicación “VAR” por lo tanto se analizó que de acuerdo al CSB-96-8<sup>2</sup> quedando descartado que sea un cigüeñal tipo “VAR”. También se analizó la S/N B-196, quedando claro que correspondía a un cigüeñal fabricado en Febrero de 1996.

La verificación por parte del fabricante del motor confirmo que el cigüeñal del motor 631649F fue producido a partir de 12/13/1978 hasta 08/31/1984 y que el mismo era no VAR. Así mismo afirmaron que se produjo la falla del cigüeñal a la altura del muñon No. 4 por fatiga.

La causa probable del Accidente se originó a causa de la rotura total del cigüeñal en el muñón No. 4 lo cual ocasiono la apagada y el atascamiento mecánico del motor en vuelo.

Para que a través del Jefe de Operaciones se efectúe reuniones con el personal de propietarios de Aeronaves particulares y pilotos haciendo énfasis en el cumplimiento de las Directivas, Boletines y Circulares aplicables al avión y motores emanadas de las casas fabricantes y la Autoridad Aeronáutica.

Para que requieran a los propietarios de aeronaves civiles como responsables del mantenimiento, el cumplimiento de las Directivas, Boletines y Circulares aplicables al avión y motores emanadas de las casas fabricantes y la Autoridad Aeronáutica, cuando el citado taller tenga contrato de mantenimiento o les vaya a efectuar diferentes trabajos a la planta motriz.
