**UNIDAD ADMINISTRATIVA ESPECIAL DE AERONÁUTICA CIVIL  
SECRETARIA DE SEGURIDAD AÉREA**

**INFORME ACCIDENTE DE AVIACIÓN**

<b>MATRICULA:</b>	<b>HK-2788</b>
<b>MARCA:</b>	<b>CESSNA</b>
<b>MODELO:</b>	<b>TU 206 G</b>
<b>PROPIETARIO:</b>	<b>MILTON H. RINCÓN V.</b>
<b>EXPLOTADOR:</b>	<b>TAXI AÉREO HELIGOLFO S.A.</b>
<b>LUGAR DEL ACCIDENTE:</b>	<b>CERRO EL BURRO LA CARA DEL INDI COORD. N-06°24'59" W-76°06'54" 10.450 FT (ANTIOQUIA)</b>
<b>FECHA DEL ACCIDENTE:</b>	<b>03 – ENERO - 2008</b>
<b>HORA DEL ACCIDENTE:</b>	<b>17:15 H.L.</b>

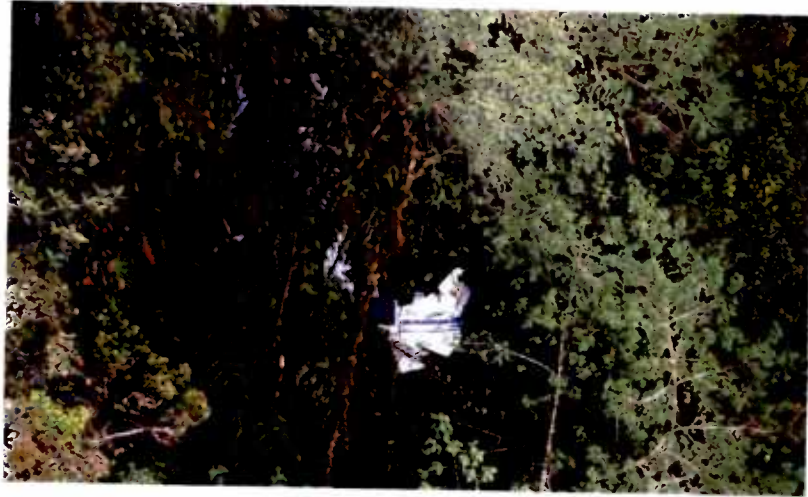
*Estado final de la aeronave*

La aeronave sufrió destrucción total por impacto frontal contra el terreno. Su fuselaje quedó totalmente destruido.

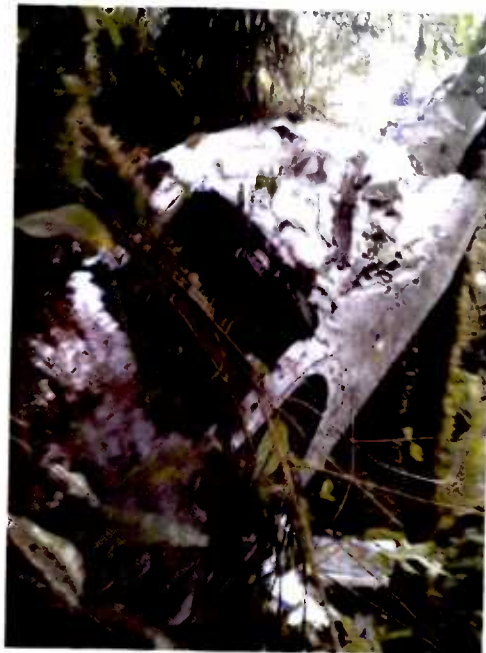
*Vista frontal del fuselaje de la aeronave***1.4 OTROS DAÑOS**

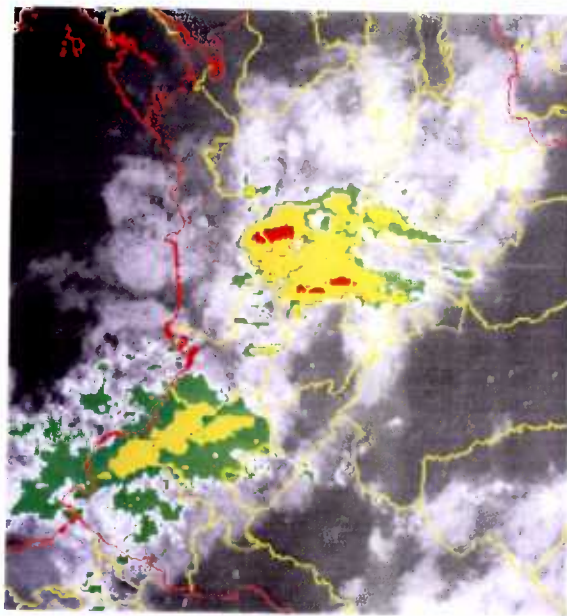
Las condiciones meteorológicas en el área correspondían a la presencia de nubes medias y altas propias de una formación convectiva de montaña, la cual se encontraba en desarrollo dificultando y limitando la aeronavegación visual en especial a estas altitudes en donde el terreno se encuentra muy cerca de las mismas.

Imagen satelital de las 16:45 HL

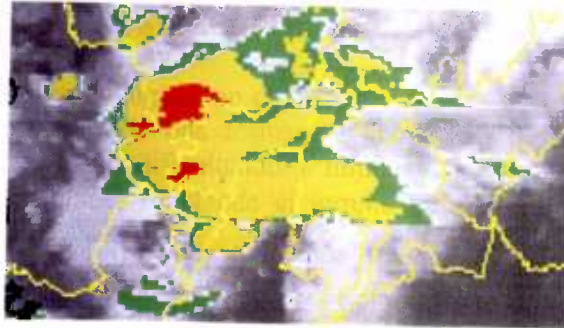
Imagen satelital en detalle a las 17:15 HL
