**UNIDAD ADMINISTRATIVA ESPECIAL DE AERONAUTICA CIVIL
OFICINA DE CONTROL Y SEGURIDAD AEREA
DIVISION NORMAS DE VUELO
GRUPO PREVENCION E INVESTIGACIÓN DE
ACCIDENTES**

INFORME ACCIDENTE DE AVIACION

MATRICULA: HK-3890

ACIDENTE MI-17 HELICOL HK 3890 X EL PEÑÓN-SANTANDER

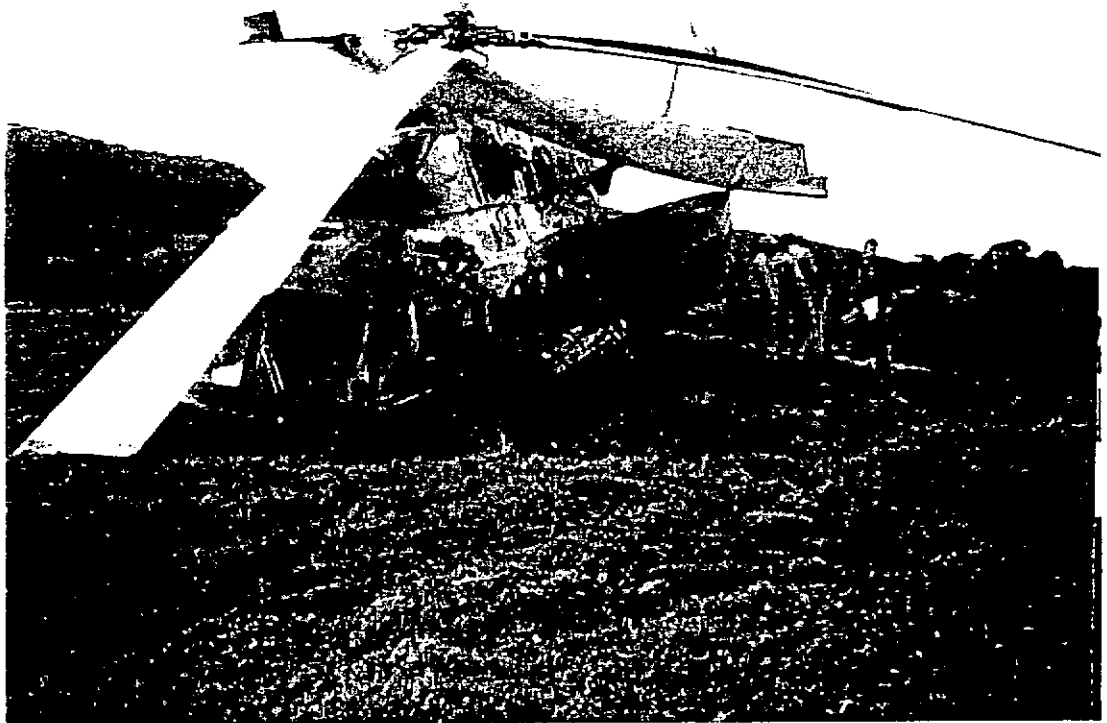
VISTA GENERAL - CONDICION FINAL DE LA AERONAVE

- Daños en el Rotor Principal por impacto contra en terreno.
- Parada súbita en todo el tren de potencia.
- Parte inferior delantera del fuselaje abollada.
- Tren de nariz roto.
- Burbuja inferior cabina pilotos rota.
- Tobera de escape izquierda y capo motor roto por acción de las palas del Rotor Principal.
