# INFORME FINAL ACCIDENTE

**COL-14-17-GIA**

**Aterrizaje forzoso en un campo no preparado**

**Air Tractor - AT301, Matrícula HK4615**

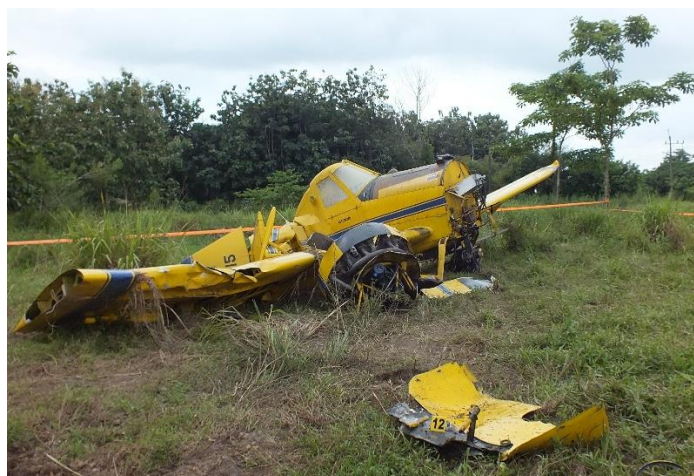
Fotografía 1. Estado Final Aeronave HK4615

La aeronave sufrió daños importantes en su estructura, fractura del tren principal izquierdo, desprendimiento de la rueda del tren principal derecho, plano derecho con abolladuras y deformación en el borde de ataque, desprendimiento del motor desde la bancada y deformación por torsión y compresión del empenaje.

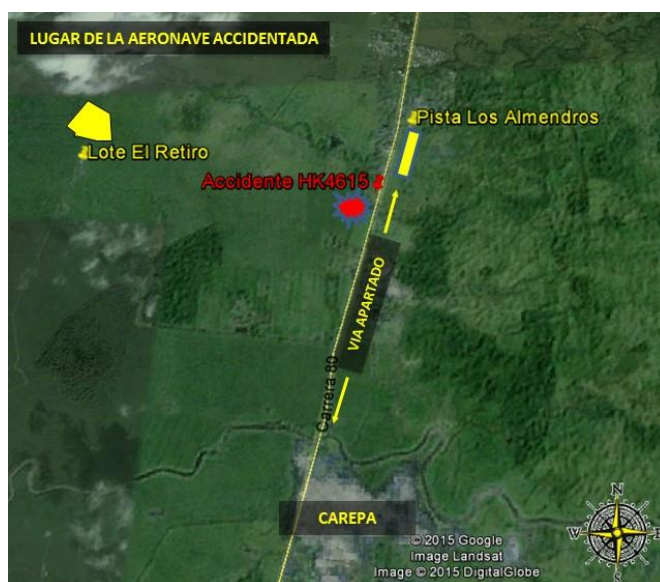
En la trayectoria del impacto (rumbo aproximado 30°), la parte ventral del fuselaje de la aeronave colisionó contra la copa de un árbol de aproximadamente 6 metros de altura; posteriormente, el HK4615 impactó contra el terreno en posición de planos a nivel con actitud de bajo ángulo y baja velocidad.

La posición final de la aeronave fue con rumbo de 140°, evidenciándose apreciable giro hacia el costado derecho (maniobra que tuvo que realizar el piloto, debido a que en su trayectoria final de vuelo se vio enfrentado a una hilera de árboles, que no le permitieron seguir su aterrizaje forzoso de manera recta). La ejecución de dicha maniobra ocasionó daños importantes en la estructura del avión, como lo fueron la fractura del tren principal izquierdo, desprendimiento de la rueda del tren principal derecho, plano derecho con abolladuras y deformación en el borde de ataque, desprendimiento del motor desde la bancada y deformación por torsión y compresión del empenaje. Así mismo, durante la investigación de campo, las palas de la hélice evidenciaron signos de un impacto sin potencia.

**Figura 1. Lugar de la Aeronave Accidentada**

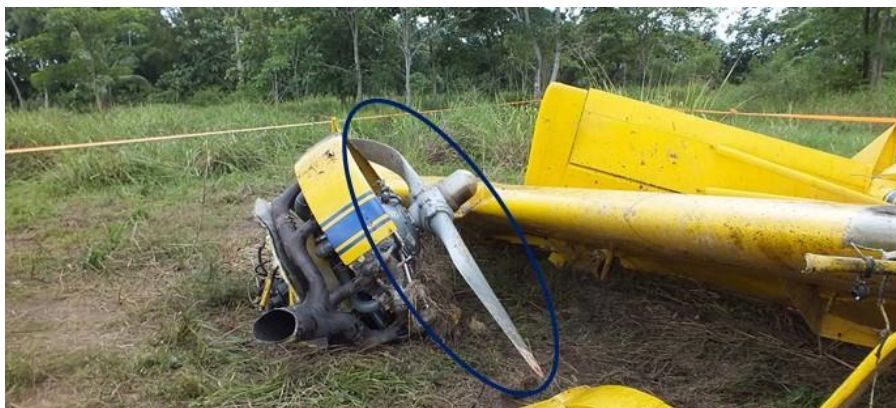
**Fotografía 2. Hélice Sin Signos de Potencia / Motor**

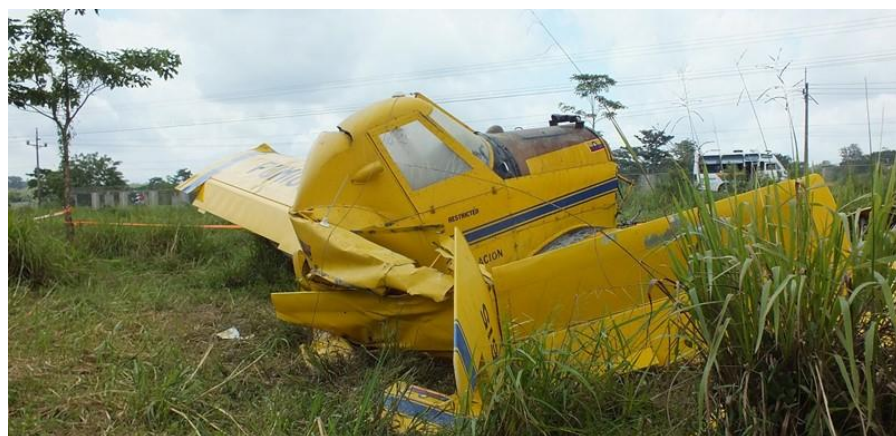
**Fotografía 3. Deformación por Torsión y Compresión / Empenaje**

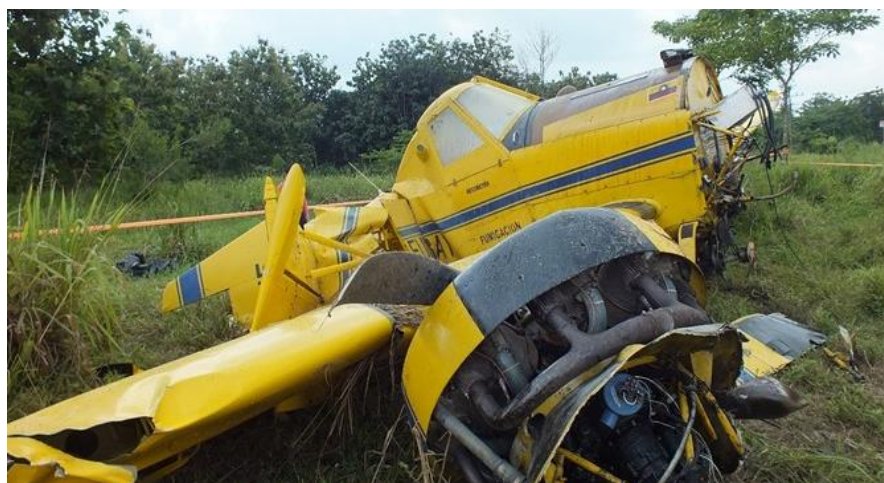
**Fotografía 4. Desprendimiento del Motor desde la Bancada**

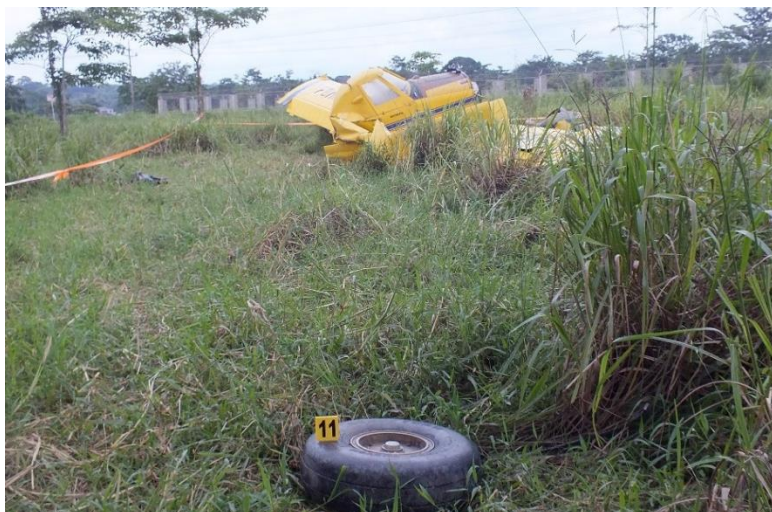
*Fotografía 5. (11) Rueda Tren Principal Derecho*

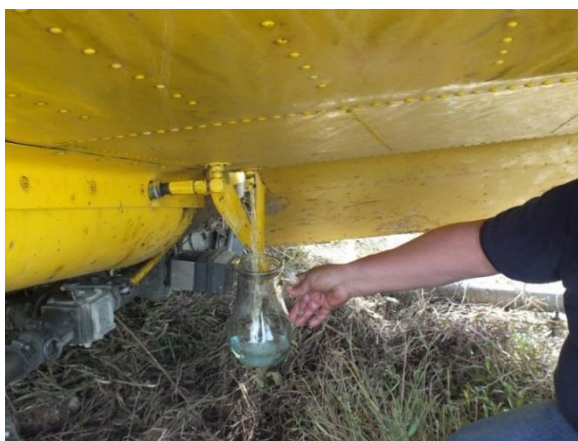
*Fotografía 6. Drenaje de Combustible Aeronave HK4615*

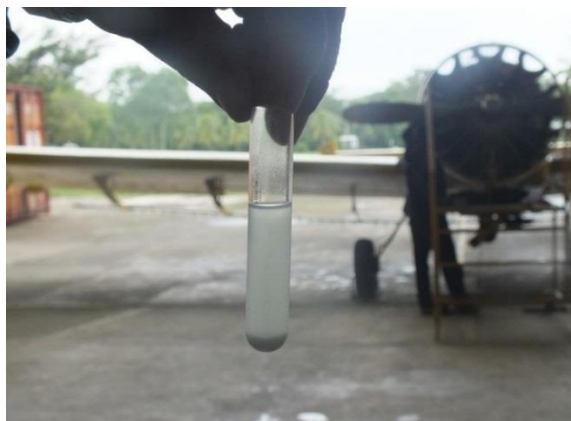
Las muestras de combustible tomadas en la inspección de campo, fueron sometidas a las pruebas básicas de contaminación (claro y brillante) en presencia del investigador a cargo, arrojando resultados negativos. El combustible no presentó signos o trazas de contaminación que pudieran haber sido causales de la pérdida de potencia de la aeronave en vuelo.

*Fotografía 7. Prueba Claro y Brillante Combustible Aeronave HK4615*

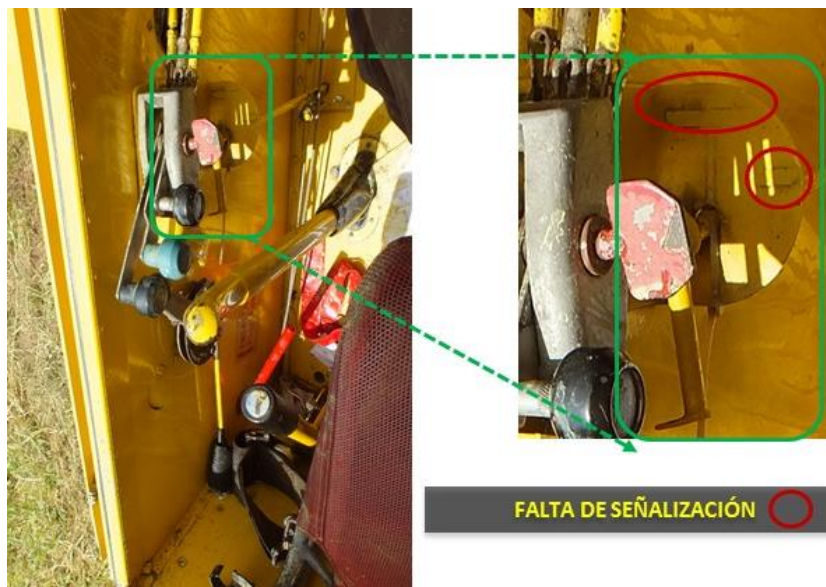
En el lugar del accidente se verificó que la perilla de la válvula selectora se encontraba en posición abierta; sin embargo, no se evidenciaron plaquetas de señalización en la misma. Posición ON (Main1 20) / Posición OFF.

Fotografía 8. Falta de Señalización Válvula Selectora / Aeronave HK4615

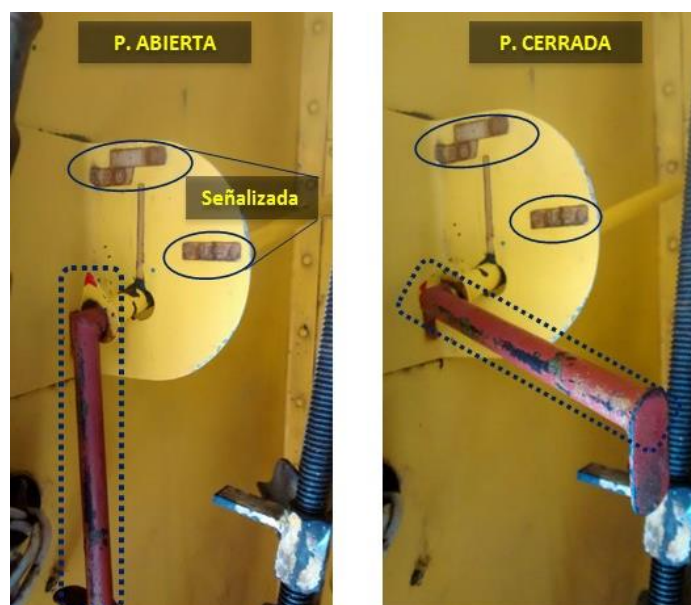
Fotografía 9. Válvula Selectora en Posición Abierta / Cerrada – Señalizada (Otra Aeronave de las mismas características)
