COL-08-10-GIA

# INFORME FINAL DE ACCIDENTE

Accidente ocurrido el día 7 de julio de 2008 a la aeronave Boeing B747-200FM, Matrícula N714CK en Madrid, Cundinamarca.

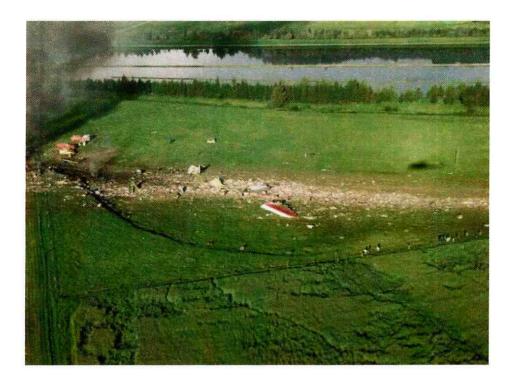
Vista general del accidente

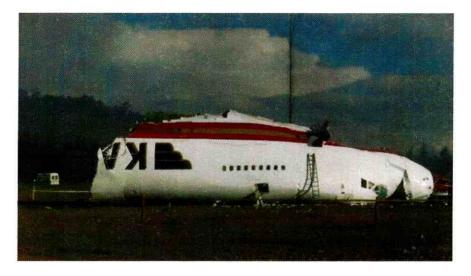
Daños en la aeronave

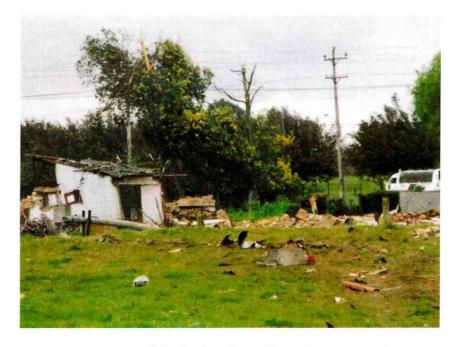
Destrucción de un inmueble localizado en coordenadas N  $04^{\circ}$  43.188 W $074^{\circ}$  15.121, daños a la vegetación circundante y suelo en aproximadamente  $1.000~\text{m}^2$ .

Vivienda afectada por el impacto

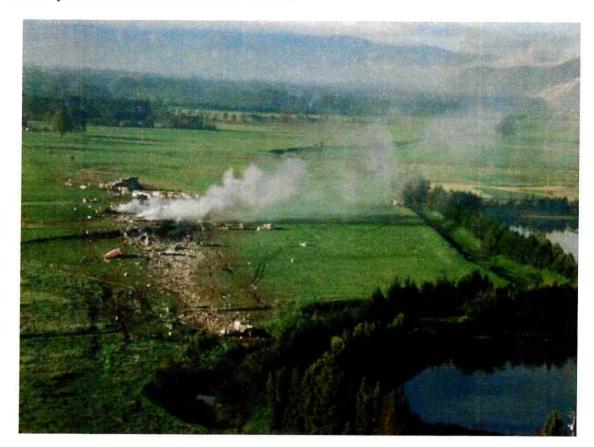
El motor N ° 2 se encontraba a unos 6 metros al sur del ala izquierda, cerca de la línea central del recorrido del accidente. El motor N ° 3 se encontró a unos 24 metros al oriente del motor N ° 2. El motor N ° 1 se encontró a unos 21 metros al sur de motor N ° 2. Una gran sección que contenía la cabina de pilotos y parte de la sección del fuselaje fueron encontrados aproximadamente a 466 metros más allá del punto de impacto inicial girado sobre su costado derecho y con la nariz mirando hacia el Oriente.

Área de Impacto

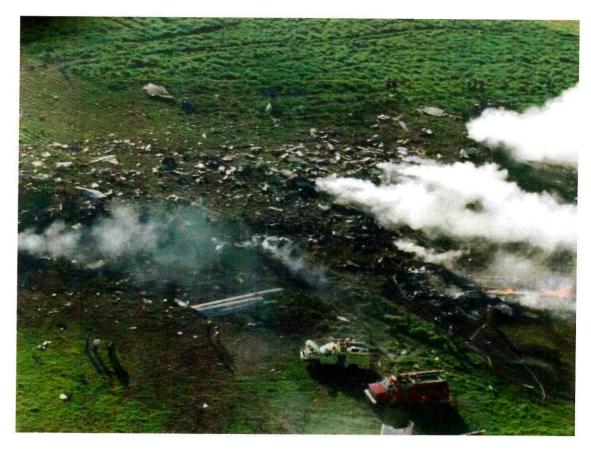
La segunda sección grande de restos consistió en el centro de la aeronave incluyendo las alas, los tanques de combustible y los motores. Esta zona sufrió daños intensos por fuego. Grandes parches agrupados en forma de patrones de quemaduras quedaron evidentes en el terreno. En adición, hubo lugar a varios incendios dispersos alrededor de los bordes del campo de escombros. La estructura que incluye tanto las alas, secciones del fuselaje, la carga y el motor # 2 encontrado en esta zona sufrieron daños por incendio, en especial los artículos que se encontraban en los parches de quemaduras en el terreno. Los daños son consistentes con un fuego post accidente como consecuencia de la fuga de combustible. No se encontró evidencia de incendio en vuelo en las piezas del fuselaje restantes. Superficies fracturadas del ala derecha e izquierda y el tanque central mostraban delaminación en las superficies fracturadas.

Incendio Pos Impacto

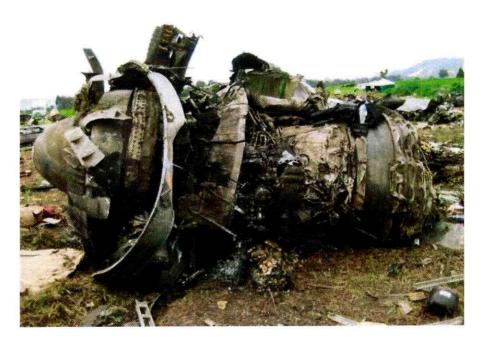
El examen del motor No. 4 reveló que todos los álabes del Fan estaban presentes con algunas fracturas en las puntas, muchos de los álabes fueron empujados hacia atrás con cierta inclinación en ambas direcciones - contrario y en el sentido de giro. La cubierta exterior del Fan mostraba deformaciones localizadas sin marcas circunferenciales de contacto.

Estado final del Motor 4

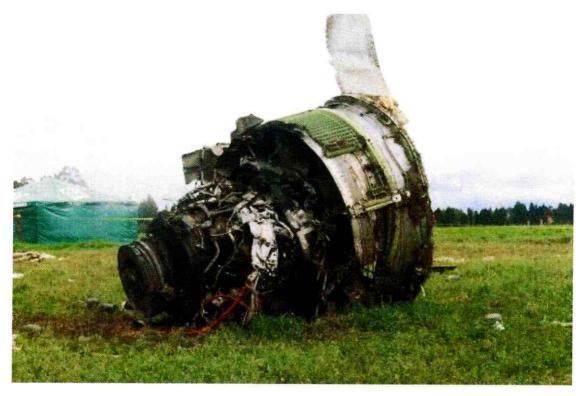
Todas las piezas de la trayectoria de gases mostraban daño térmico aislado. La primera señal de daño térmico se encontró en los álabes del HPT en la primera etapa. Todos los álabes estaban presentes, sin embargo, todas las puntas del borde de ataque habían desaparecido (por el calor excesivo) exponiendo el deflector de refrigeración interna y un tinte azulado en el lado cóncavo del perfil de todos los álabes. Todos los sellos de aire externos (BOAS) de la primera etapa del HPT exterior estaban en posición, pero todos ellos mostraban transferencia de material, marcas de contacto fuerte y surcos. Algunos presentaban agujeros en la cavidad de enfriamiento. Todas las guías de la segunda etapa estaban en posición, pero todas ellas mostraban falta de material en el filete de transición entre el manto y la superficie de soporte en el borde de ataque. Todos los álabes de la segunda etapa del HPT estaban presentes, pero exhibían daño mecánico del borde de salida y falta de material exponiendo la cavidad interna de enfriamiento.

El BOAS de la segunda etapa también exhibía daño térmico en un patrón que parecía consistente con lo observado en el BOAS de la primera etapa. El examen metalográfico de todas las piezas de la senda de gases -excepto las guías de la primera etapa- mostraba que las partes alcanzaron su temperatura de derretimiento. El daño termal y la pérdida de material encontrado en el HPT pudieron ser suficientes para causar los daños hacia atrás. Los daños subsiguientes en cascada debieron iniciarse atrás de las piezas del HPT, probablemente en la tercera etapa del LPT.

El examen de las piezas recuperadas reveló pérdida significativa de material (por calor) en el aro externo de al menos la mitad de la cuerda, decoloración azulada y álabes con material adherido y derretido. Cabe anotar que la tercera etapa es la primera etapa de turbina sin enfriamiento interno. También se encontró daño termal y material en cantidad significativa debajo del BOAS de la tercera etapa. Todos los álabes hacia atrás de la tercera etapa del LPT estaban fracturados en diferentes longitudes y el examen de las fracturas no reveló señales de fatiga.

Estado Final motor 1

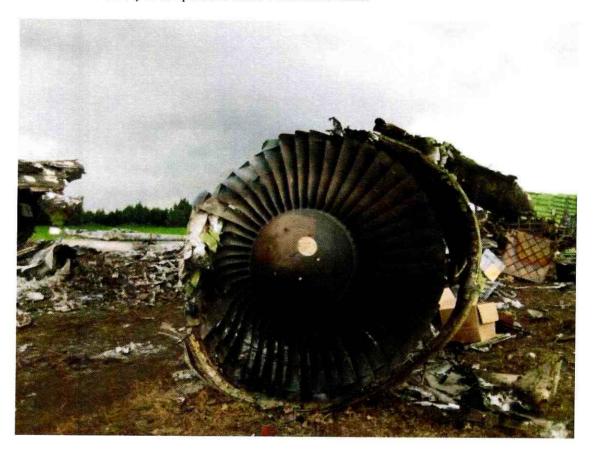
Una aleta guía de la turbina de la primera etapa estaba fuertemente inclinada a lo lago de la línea recta que corre longitudinalmente a través del HPT. Dos de los sellos de aire de la primera etapa mostraban quemaduras a través de la pared interna y una guía de la segunda etapa hacía falta con las dos guías adyacentes mostrando pérdida de material. Este daño observado es típico de una boquilla de combustible que opera con ralladuras.

Estado Final motor 2

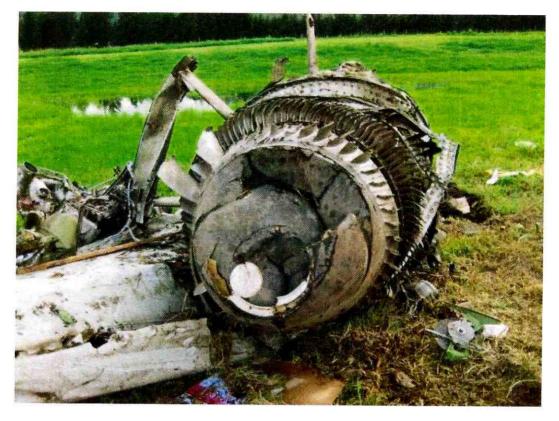
La mayoría de los álabes del Fan estaban fracturados en la base a excepción de algunos que estaban doblados parcialmente en la dirección opuesta a la rotación. Todos los álabes de la primera a la cuarta etapa del LPC estaban doblados en la dirección opuesta a su rotación. El Fan y el LPC mostraban daños por rotación en mayor grado que lo observado en los otros tres motores.

Estado Final Motor 3

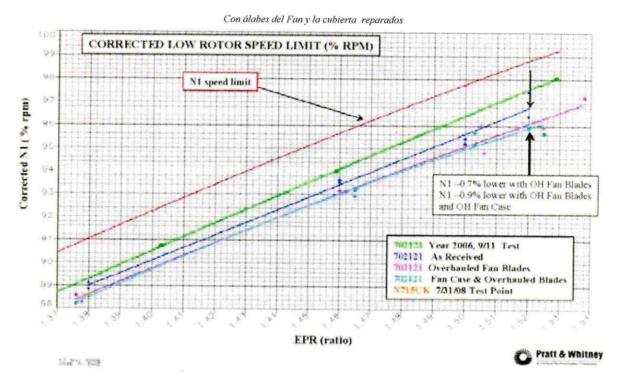
Resultados de los ensayos del motor No.3 del N715CK, N/S 70212- N1 Corregido

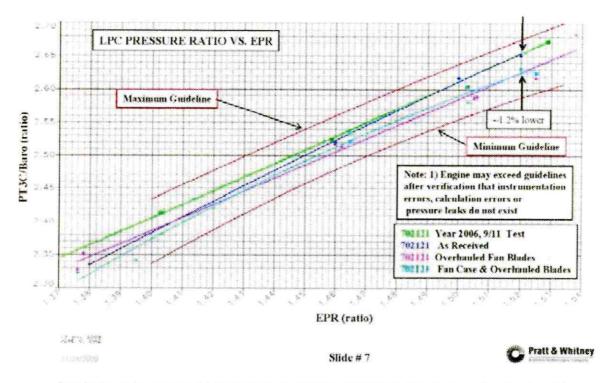
Resultados de los ensayos del motor No.3 del N715Ck, N/S 70212- N1 - Radio de Presión del LPC

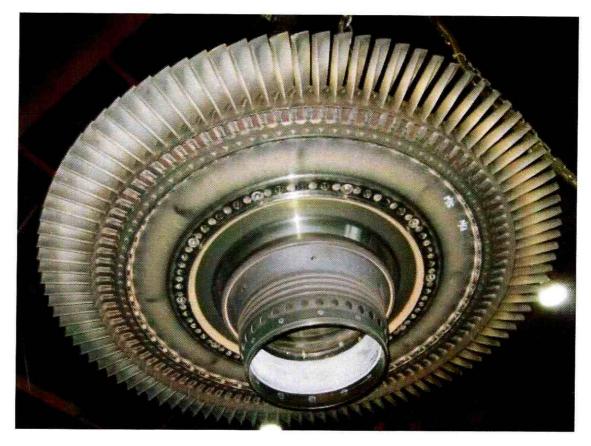
HPT Motor 4

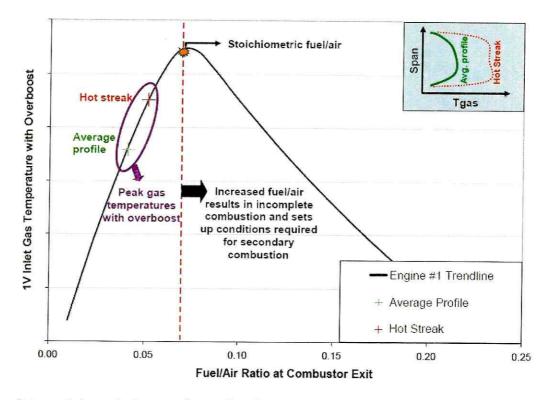
Condiciones de la senda de gases durante la sobrepotencia y condiciones requeridas para soportar la combustión secudaria

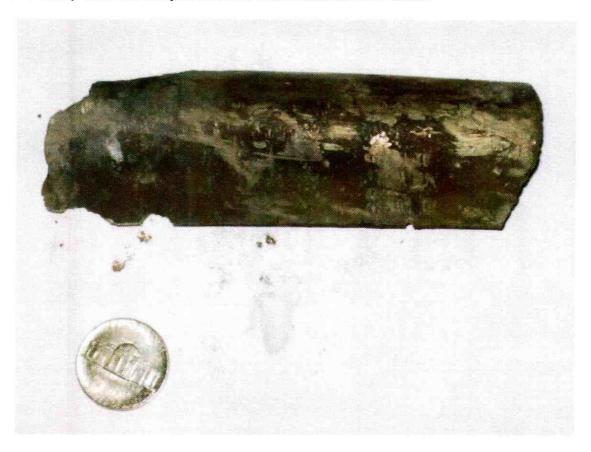
El daño termal observado en el HTP y el LPT indican que las temperaturas de la senda de gases estaban a o por encima del punto de fusión de las partes; sin embargo, no se encontraron anomalías con el sistema de combustible o del flujo de aire que pudieran identificar la causa de las temperaturas tan elevadas.

La causa probable de la falla del LPT fue la pérdida del racimo de guías de la tercera etapa o el desprendimiento de una pieza del sello de aire externo en la misma etapa debido a sobre temperatura. Lo anterior, golpeó los álabes de la tercera etapa del LPT causando que se fracturaran y estos a su vez provocaron el daño hacia atrás en el motor.

Estado de los álabes Motor 1

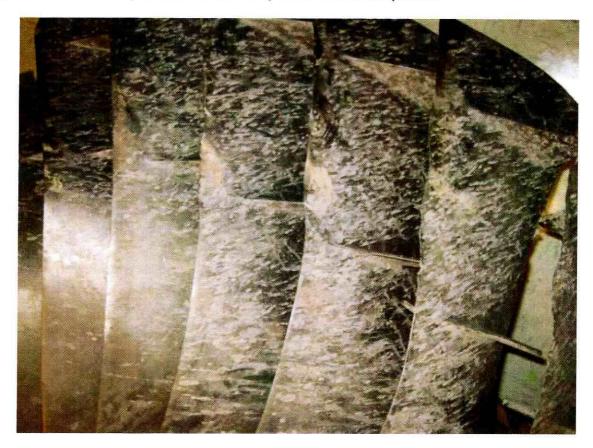
El motor No.2 operó normalmente a lo largo del vuelo hasta los últimos 86 segundos cuando experimentó múltiples sobrecargas, pero no experimentó una falla en vuelo que resultara incontenible, penetraciones de las cubiertas o fuego interno. Los daños observados in situ eran consistentes con el motor girando al momento del impacto y el examen de las boquillas no reveló anomalías que explicaran el daño termal observado en el HPT, el daño estaba presente antes del vuelo del accidente.

El daño observado pudo tener un efecto adverso en el rendimiento y la estabilidad del motor. Los parámetros del FDR para los motores No.2 y No.3 estaban transpuestos.

Estado de los álabes Motor 2

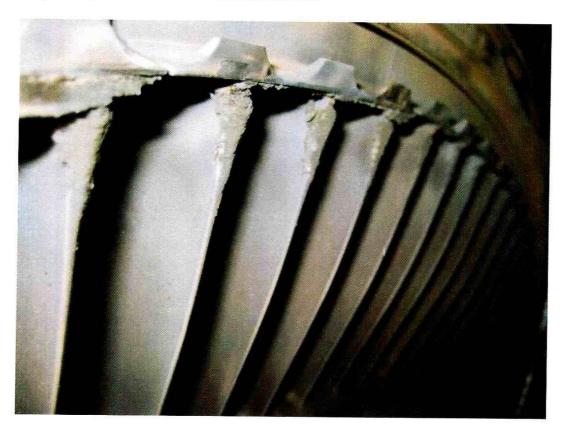
Aunque no se pudo efectuar una evaluación de la capacidad de flujo o eficiencia del módulo del Fan, se determinó que el motor operó normalmente a lo largo del vuelo y los daños observados in situ eran consistentes con el motor girando a alta velocidad en el momento del impacto. El desarme del motor no mostró señales de daño térmico ni falla de componentes que pudiesen haber impedido que el motor funcionara normalmente.

LPT Motor 3
