INFORME PRELIMINAR

INCIDENTE GRAVE

COL-22-05-GIA

**Colisión contra obstáculo
natural durante despegue**

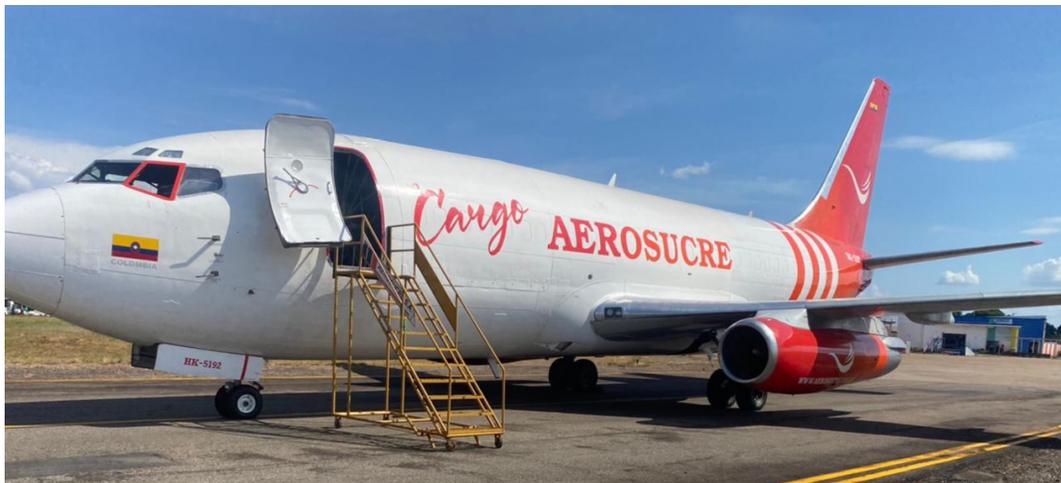
Fotografía No. 1 – Condición final de la aeronave HK5192

Una inspección detallada de la aeronave reveló en la sección del borde de ataque del ala izquierda y motor No. 1, la presencia de vegetación incrustada en varias juntas de los slats, y residuos de vegetación incrustada en el cowling y carena exterior del motor No. 1.

Fue evidente dentro de la inspección de la sección de compresor y sección de turbina, la visible ingestión de vegetación en el motor No. 1.

Adicional, se presentó rotura del fuselado del intradós de una de las guías de flap del ala izquierda. No presentaron otros daños adicionales.

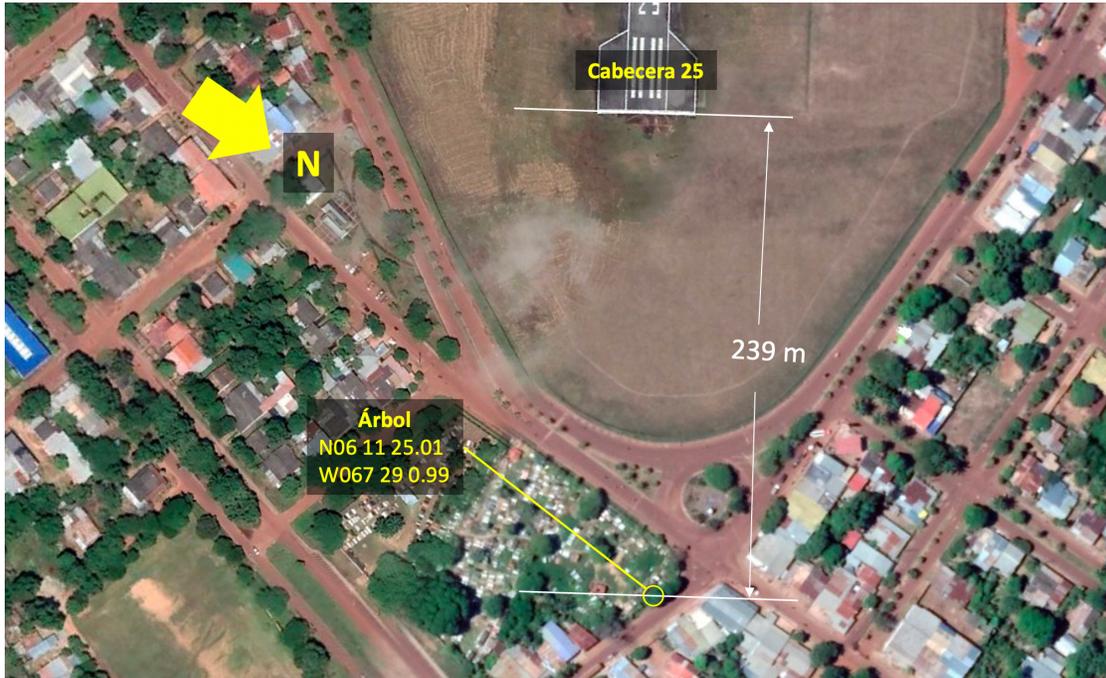
Dentro de la inspección de las inmediaciones del aeródromo, se identificó el obstáculo natural con el cual interactuó la aeronave Boeing 737. Correspondía a un árbol frondoso de aproximadamente unos 14 m de altura ubicado en coordenadas N06 11' 25.01" - W067 29'0.99", a 239 m del final de la cabecera 25. No se encontró más vegetación involucrada.

Figura No. 2 - Ubicación del obstáculo natural (árbol) en referencia a la cabecera 25

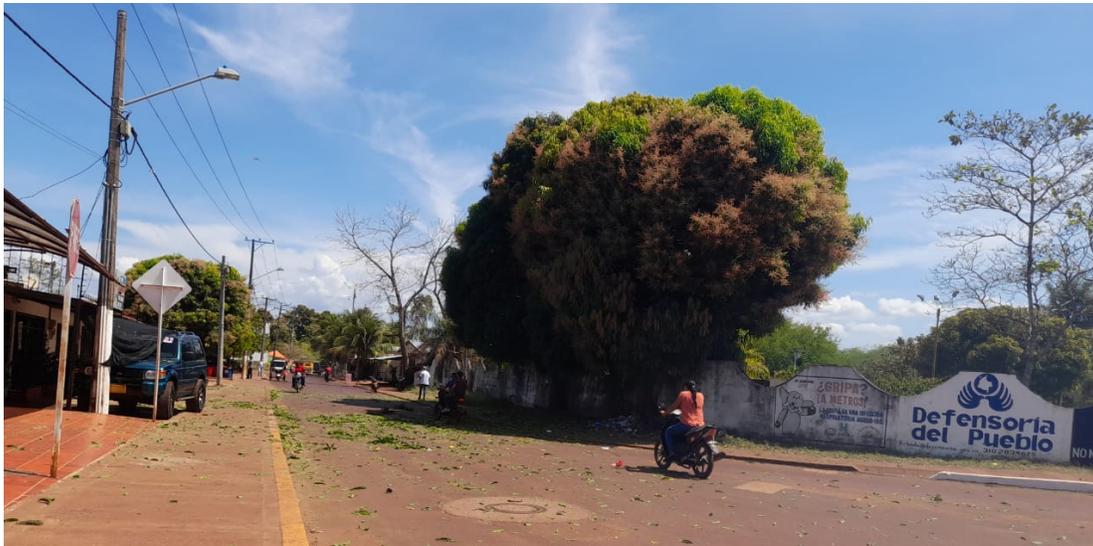
En tierra se evidenció la presencia de prominente vegetación sobre la vía y sus inmediaciones. Se confirmó que no se produjo lesiones en tierra.

Fotografía No. 2 – Ubicación del árbol y estado final de la vía

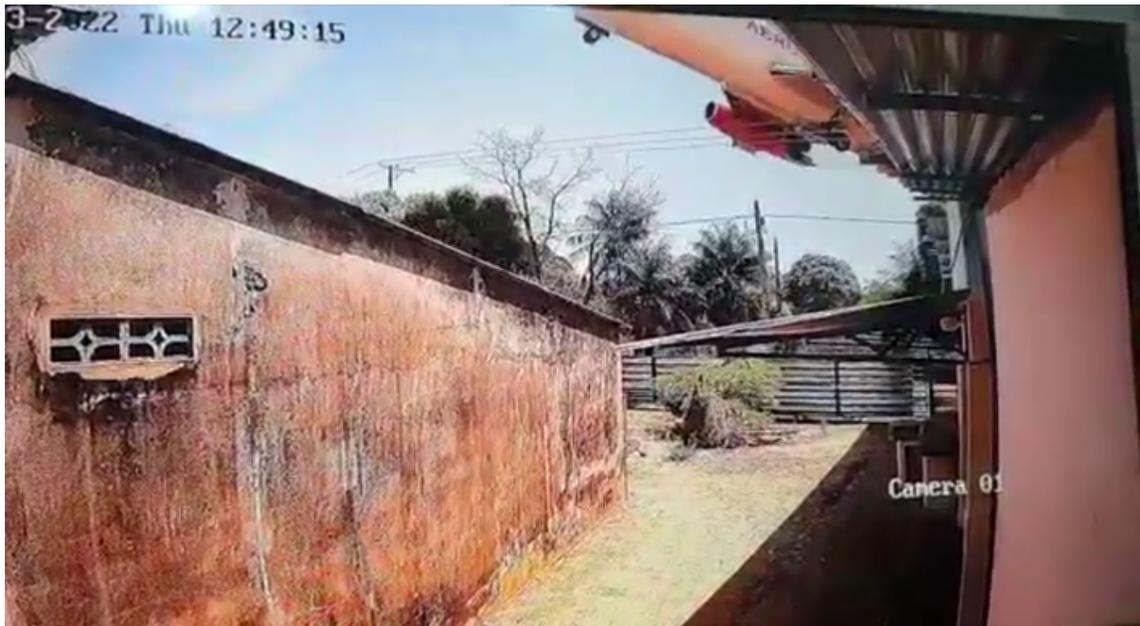
Así mismo, se evidenció en el proceso de investigación, un registro filmico CCTV, el cual registró el momento en el que la aeronave efectuó el despegue y posteriormente a su paso, la presencia de vegetación en el área. Dicho registro se localizó en coordenadas N06 11 26.10 - W067 29 0.20 a 41 m del árbol con un ángulo direccional de visualización de 170 grados.

Fotograma No. 1 – Imágen CCTV que registró el sobrevuelo de la aeronave HK5192

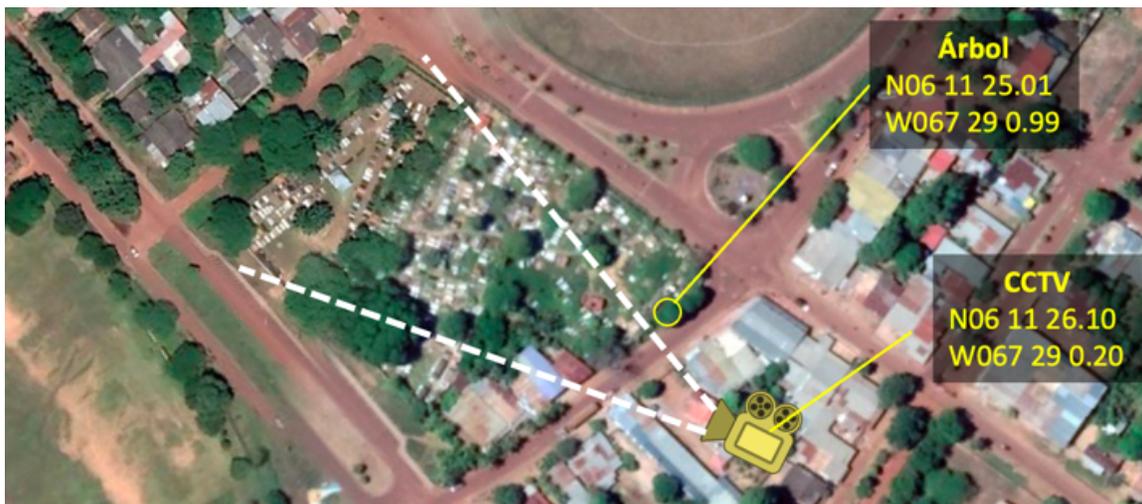
Figura No. 3 – Posición CCTV que registró el sobrevuelo de la aeronave HK5192
