# INFORME FINAL ACCIDENTE

**COL-15-48-GIA**

**PIPER PA-34-220, Matrícula HK4483G**

**17 de noviembre del 2015**

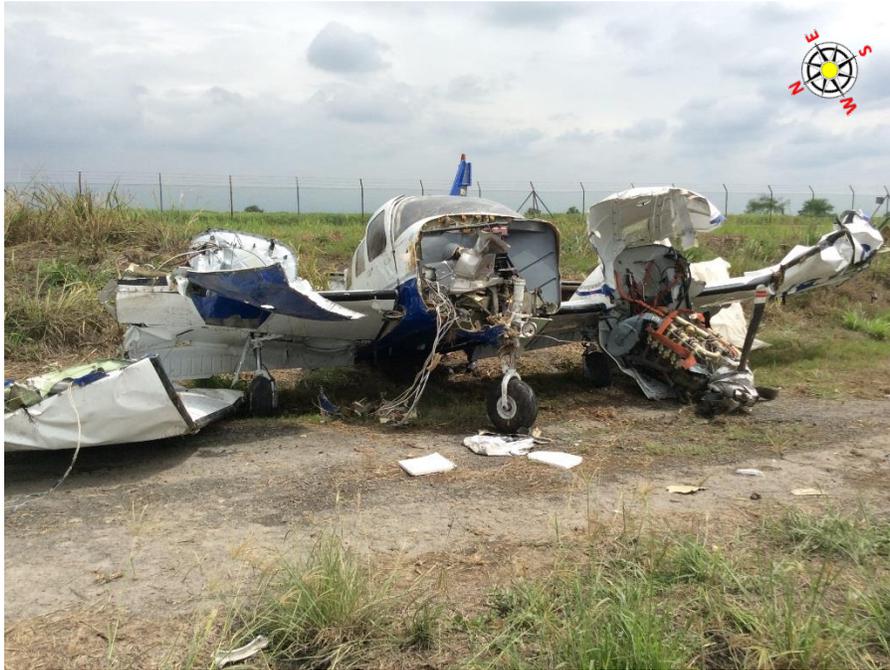
- Parada súbita de los dos motores y daños en sus hélices.
- Desprendimiento del plano derecho a la altura de la bancada del motor.
- Daños y abolladuras en el plano izquierdo.
- Destrucción de las celdas de combustible del plano derecho.
- Fractura de fuselaje a la altura del empenaje.
- Fractura en el eje del tren de nariz.
- Múltiples fracturas en el fuselaje.
- Daños en superficies de control.

Vista frontal de la condición final del HK 4483 G

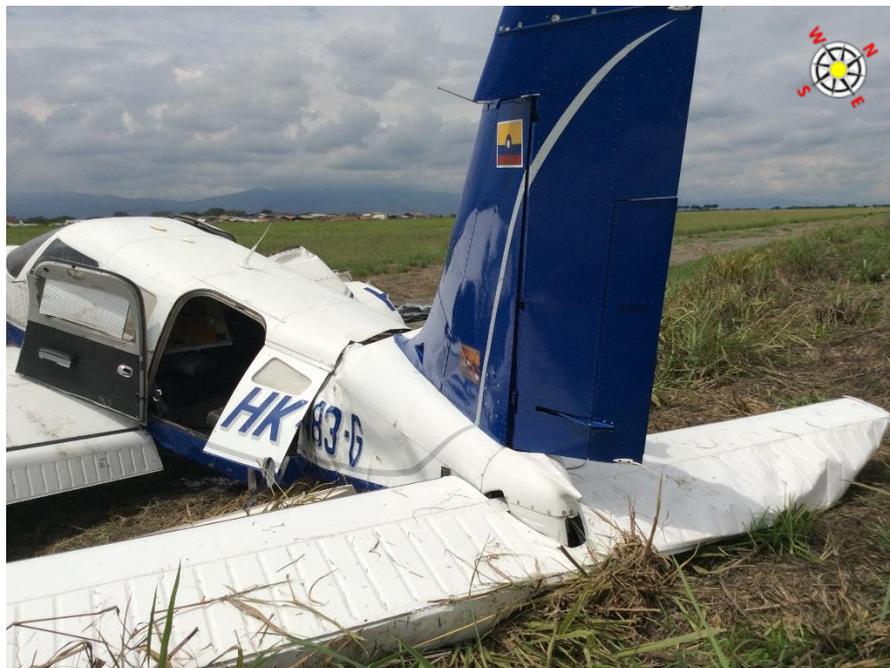
Vista posterior de la condición final del HK 4483 G

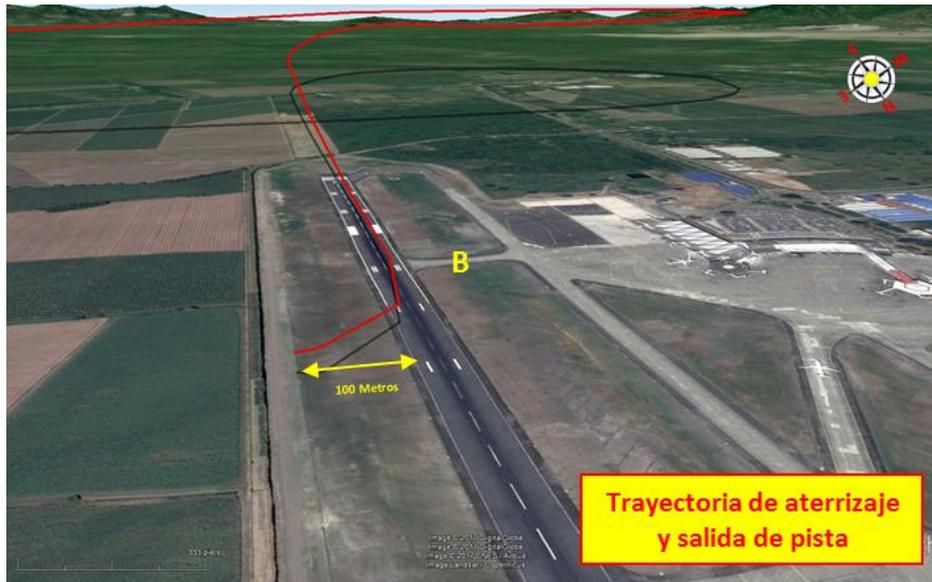
La aproximación final al aeropuerto SKCL, siendo las 18:12HL (23:12 UTC) se efectuó en condiciones de lluvia fuerte, pista encharcada y visibilidad reducida, la aeronave efectuó el contacto positivo con la pista, produciéndose un inmediato rebote que la llevó nuevamente a vuelo, perdiendo el control de la aeronave y el contacto visual con la pista, seguido de la pérdida de control y una excursión de pista por el costado derecho hacia la zona de seguridad, finalizando aproximadamente a 100 metros fuera del borde de la pista.

En la trayectoria final de impacto, se evidenciaron restos y fragmentos de la punta del plano derecho, la parte ventral del fuselaje y de la nariz de la aeronave, presentándose un patrón de distribución lineal de los restos. La dinámica de impacto fue evidenciada como de bajo ángulo y alta velocidad. Los restos de la aeronave se localizaron a 3.150 pies MSL, en las coordenadas N-03°32'14.43", W-076°22' 53.89" y con rumbo final de 270°.

Trayectoria de aterrizaje y salida de la pista

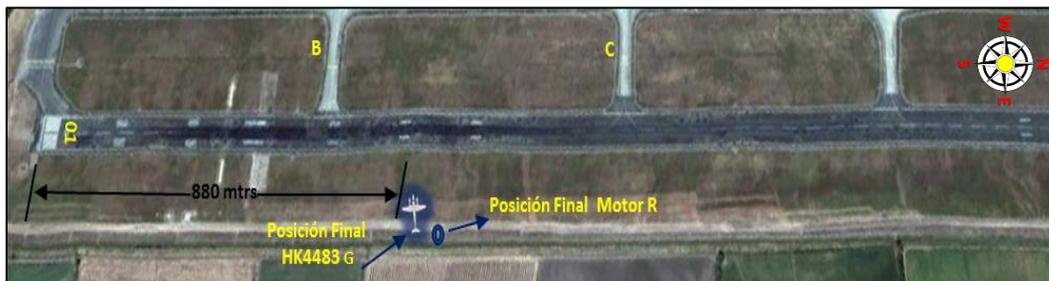
En la inspección de campo, los componentes mayores de la aeronave se encontraron concentrados en un solo punto, a excepción del motor derecho, el cual salió desprendido hacia una zanja de drenaje que se encontraba adyacente a la zona de seguridad aproximadamente a 20 metros en las coordenadas N-03°32'15", W-076°22'53". El motor izquierdo se desprendió desde su bancada, el plano derecho sufrió desprendimiento a la altura de la nácela del motor y el plano izquierdo abolladuras en el borde de ataque. El empenaje resultó con deformación por torsión y compresión debido al cambio brusco de dirección y al fuerte impacto.

Diagrama general de la ubicación final de la aeronave

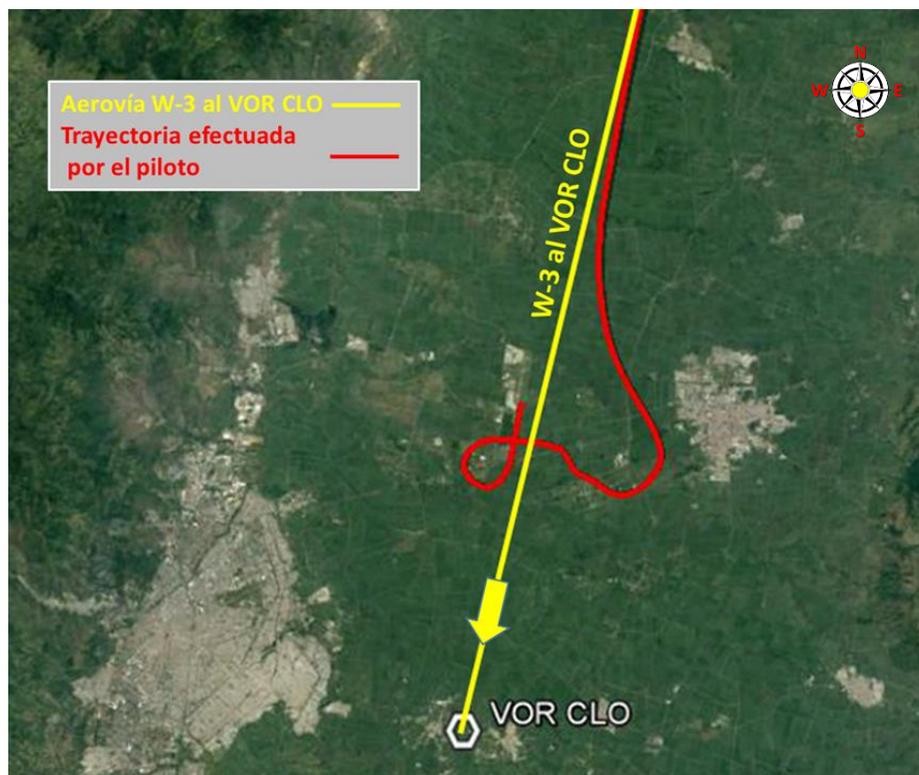
El piloto con 5.700 pies MSL en dirección al VOR CLO, con las condiciones deterioradas observó parcialmente la pista y decidió incorporarse al básico derecho para final visual a la pista 01. Esta decisión fue tomada y ejecutada por el piloto sin previamente haber

**Trayectoria IFR Vs. Ruta Visual asumida por el piloto y autorizada por el ATS**

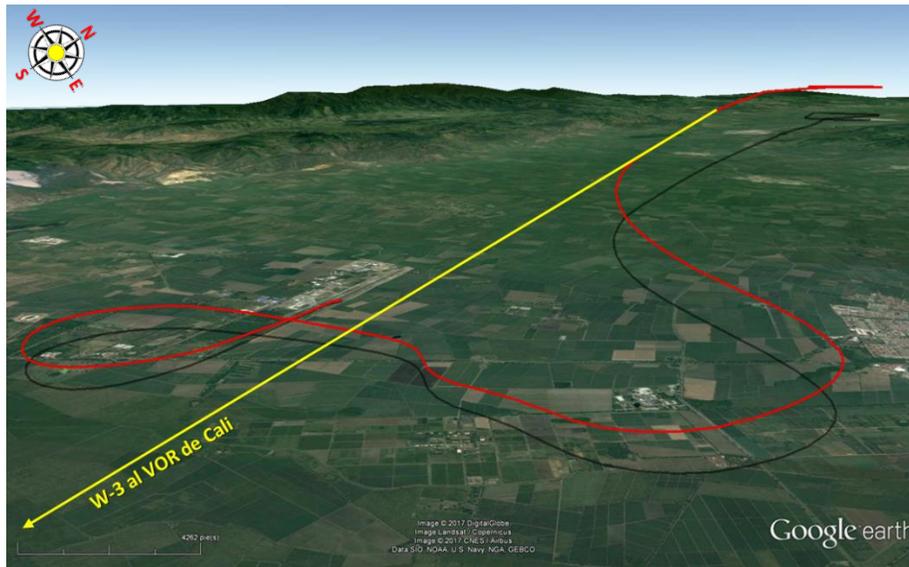
recibido la autorización, sin embargo, el control lo observó incorporándose al básico, pero finalmente permitió la maniobra y lo transfirió a la frecuencia de Torre de Control, quien recibió la aeronave autorizándola a efectuar la maniobra de aterrizaje visual en un aeropuerto operando en condiciones meteorológicas de instrumentos (IMC), con fuerte lluvia y visibilidad reducida. Debido a que se encontraba muy alto y cerca de la cabecera, el piloto perdió la referencia visual de la pista, cruzando la trayectoria referenciado por la indicación del localizador ILS y solicitando a la Torre efectuar un viraje de 360° para ajustar su altura y trayectoria a la aproximación para aterrizaje, el cual fue autorizado por dicha dependencia; seguidamente, se incorporó al básico izquierdo para la final a la pista 01.

Durante el aterrizaje, el piloto efectuó contacto positivo con la pista, produciéndose el rebote de la aeronave, seguido de la pérdida de la referencia visual debido a la fuerte lluvia, perdiendo el control de la aeronave. La aeronave se desplazó a la derecha de la trayectoria, impactando el plano y motor derecho con la superficie de la pista, saliéndose a la zona de seguridad derecha, produciéndose el accidente.

Trayectoria visual asumida por el piloto y autorizada por el ATS

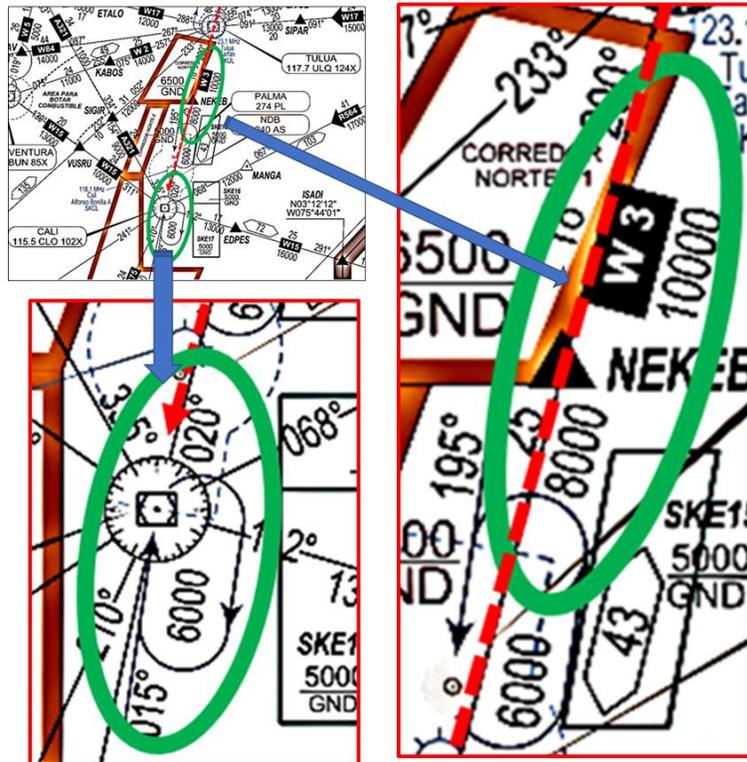
Luego de la solicitud de descenso por parte del piloto y la aprobación del control de descenso a 9.000 pies MSL, el control a sin solicitud del HK 4483 dio dos autorizaciones más para continuar descenso para 7.000 y 5.700 pies MSL y aproximación ILS pista 01, dicha autorización permitió que la aeronave volara por debajo de la altura mínima de la ruta W-3, en especial entre el punto de notificación NEKEB y el VOR/CLO, la cual corresponde a 8.000 pies MSL, en una zona operando IFR en condiciones meteorológicas deterioradas por presencia de lluvia fuerte sobre el aeropuerto y visibilidad reducida en la aproximación.

**Aerovía W-3 VOR ULQ al VOR CLO, altitud mínima en ruta 8.000 pies MSL, la aeronave fue autorizada para descender a 5.700 pies MSL**
