# INFORME FINAL

**COL-16-05-GIA**

**Apagada de planta motriz en vuelo**

**Piper PA28-161, HK4664G**

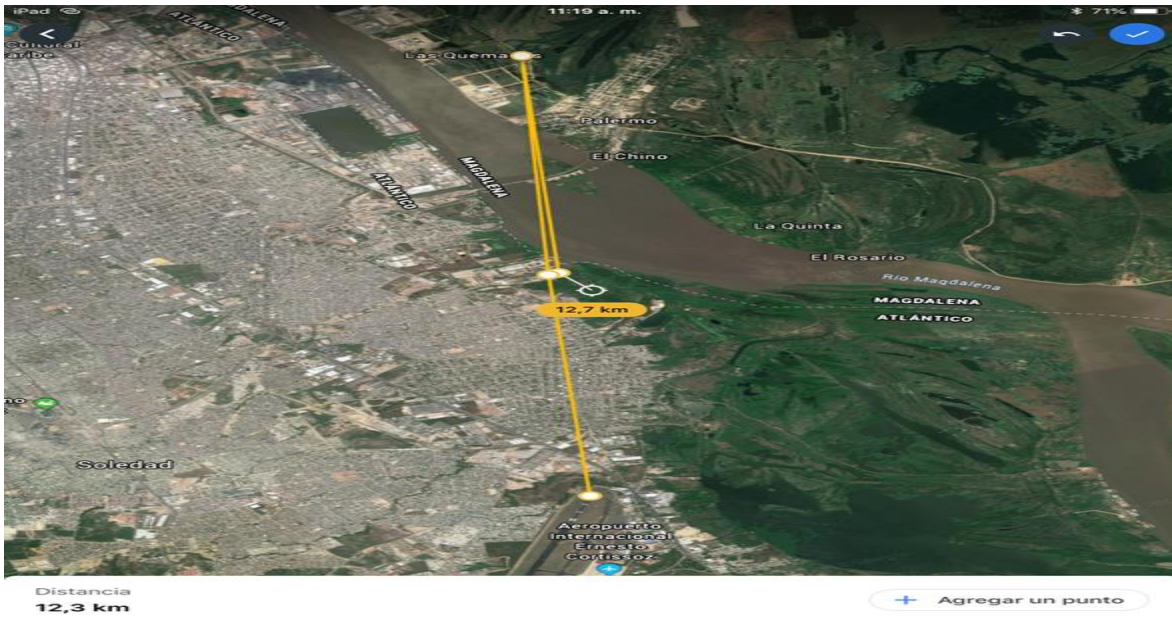
Figura No. 1: Trayectoria de la aeronave desde el despegue al punto del incidente grave

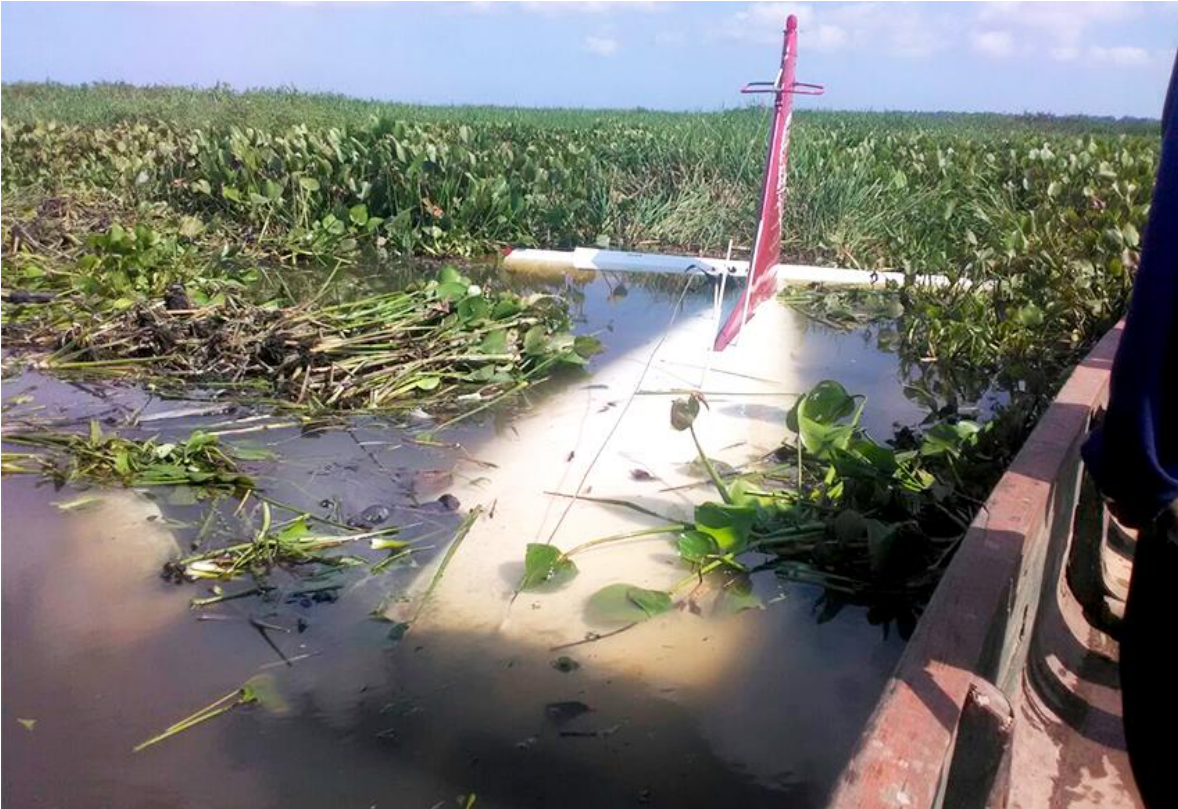
El HK4664G presentó algunos daños de consideración al fuselaje, afectados por el golpe con el agua así:

1. Abolladura borde de ataque plano derecho.
2. Abolladura tapa de motor
3. Deformación de la cúpula superior e inferior del motor
4. Deformación del estabilizador derecho
5. Abolladura del estabilizador derecho
6. Abolladura del borde de salida del estabilizador
7. Daño antena ADF
8. Abolladura estabilizador izquierdo

El HK 4664 G presentó inmersión en inmediaciones de la isla Cabica, en el río Magdalena (Atlántico), en las coordenadas 074°45'39" W / 10°56'08" N, en límites de la zona de entrenamiento Romero 1, a 1.3 nm y dirección 060° de la cabecera 23 del aeropuerto internacional Ernesto Cortissoz; la aeronave quedó con rumbo 120°.

*Foto No 1: Posición de la aeronave después de la inmersión.*
