INFORME FINAL ACCIDENTE

COL-16-29-GIA

**Colisión contra terreno montañoso
Cessna 172N, Matrícula HK4822G
09 de agosto de 2016
Fredonia, Antioquia – Colombia**

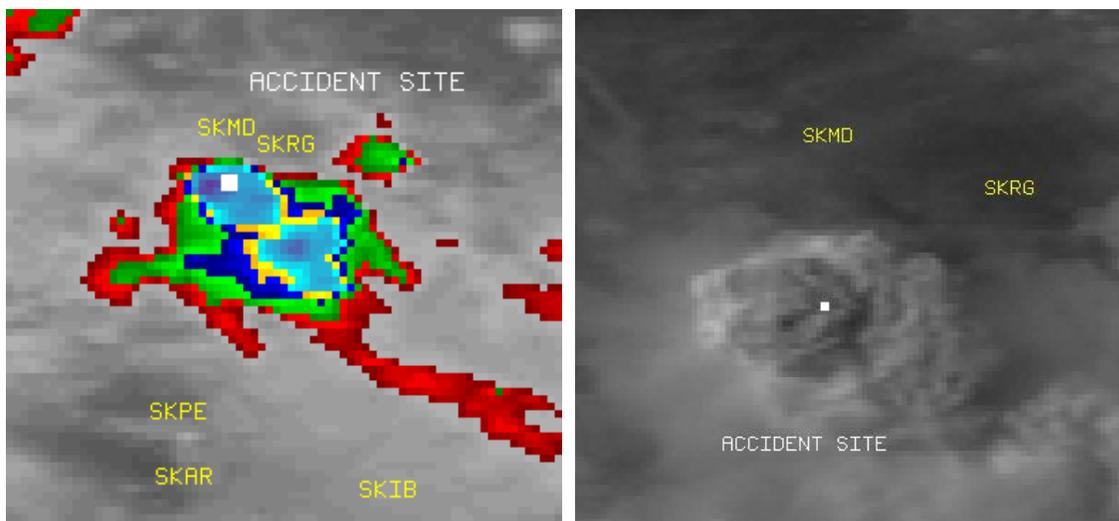
Figura No. 1. Imagen IR 21:45 UTC

La imagen satelital GOES-13, en canal infrarrojo IR de las 21:45 UTC (16:45 HL), revelaba un conglomerado de nubes tipo cumulonimbos sobre la zona del accidente, durante los seis (6) minutos previos al accidente. La temperatura del tope de la nube sobre la zona del accidente correspondía a 20°Kelvin (-71.16°C) que correspondía a topes cercanos a los 48,000 pies de altitud. La imagen mostraba convección cumuliforme de tormenta, condición que es soportada con el canal visible VIS en el cual se evidenció la célula convectiva de tipo cumuliforme.

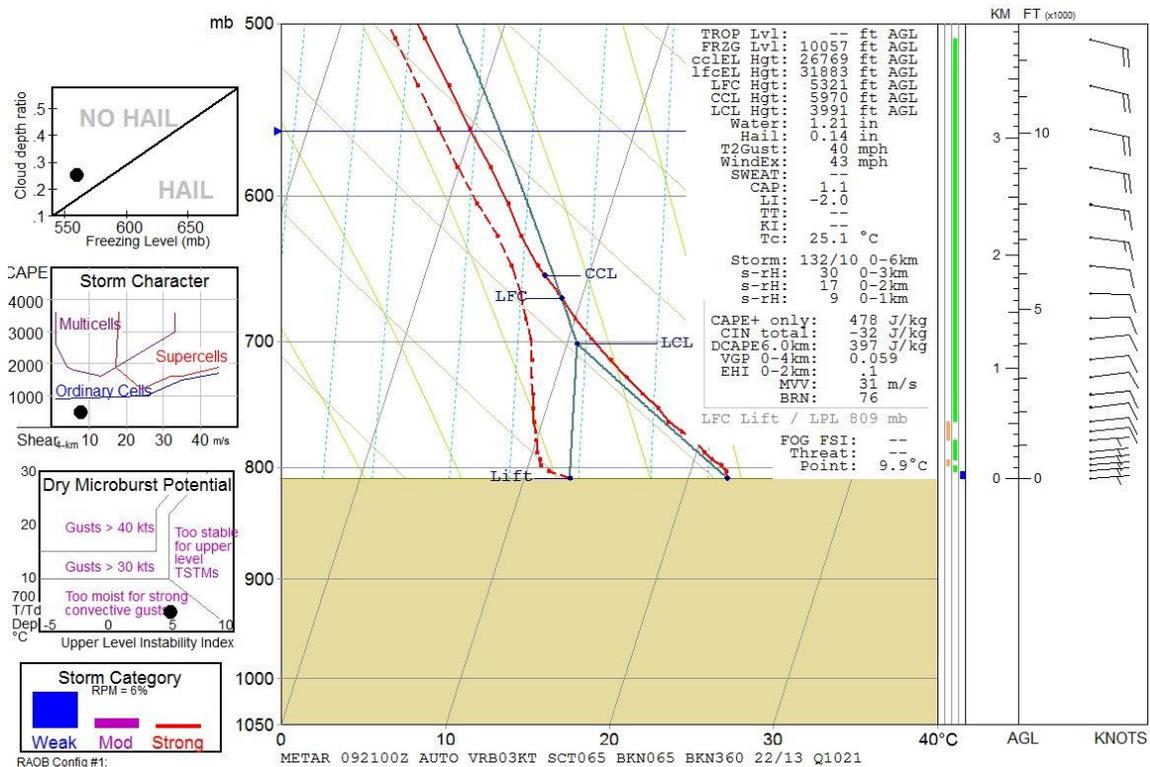
Figura No. 2. Sondeo GDAS 21:00 UTC en el sitio del accidente N 05°56'21.5" W075°36'30.1"

El sondeo GDAS se basó sobre una elevación de 6.312 pies, indicando una temperatura superficial de 22°C y un punto de rocío de 12.8°C, con humedad relativa del 55% y contenido de agua precipitable de 1.21 pulgadas. El sondeo muestra una atmósfera inestable con una Energía Potencial Convectiva Disponible (CAPE) de 478 J/kg.

El nivel de condensación LCL⁸ se encontraba a 4,000 pies AGL, con un nivel de convección libre a los 5.320 pies AGL y un nivel de condensación convectiva CCL⁹ a 5.970 pies AGL.

Los topes conectivos se encontraban aproximadamente a 32.000 pies MSL. El nivel de engelamiento se encontraba a los 16.400 pies MSL. La actividad convectiva de la masa de aire se vio favorecida con vientos potenciales descendentes de 38 nudos y potenciales micro ráfagas húmedas.

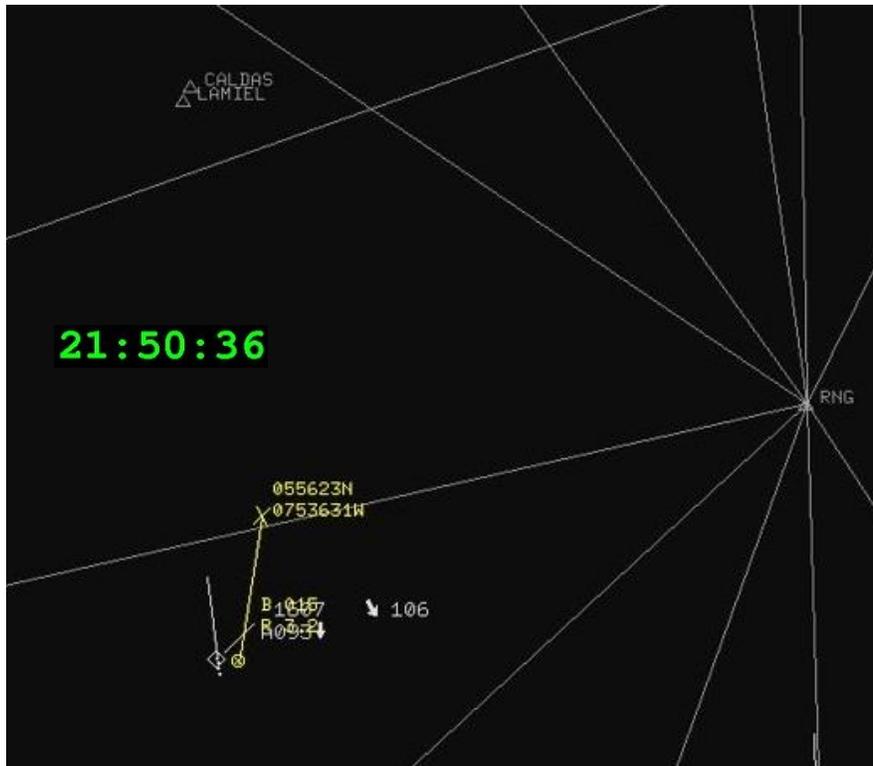
Figura No. 3: Última traza RADAR HK4833G – 21:50:36 UTC

Los únicos registros de vuelo de la aeronave HK4822G correspondían a las imágenes RADAR provistas por los Servicios de Tránsito Aéreo. La última traza RADAR de la aeronave HK4822G fue a las 21:50:36 UTC en coordenadas N05°53'19" W075°37'04", con 9300 pies en descenso, con una de velocidad TAS de 106 mph, a 3,2 nm al SW del sitio del impacto.

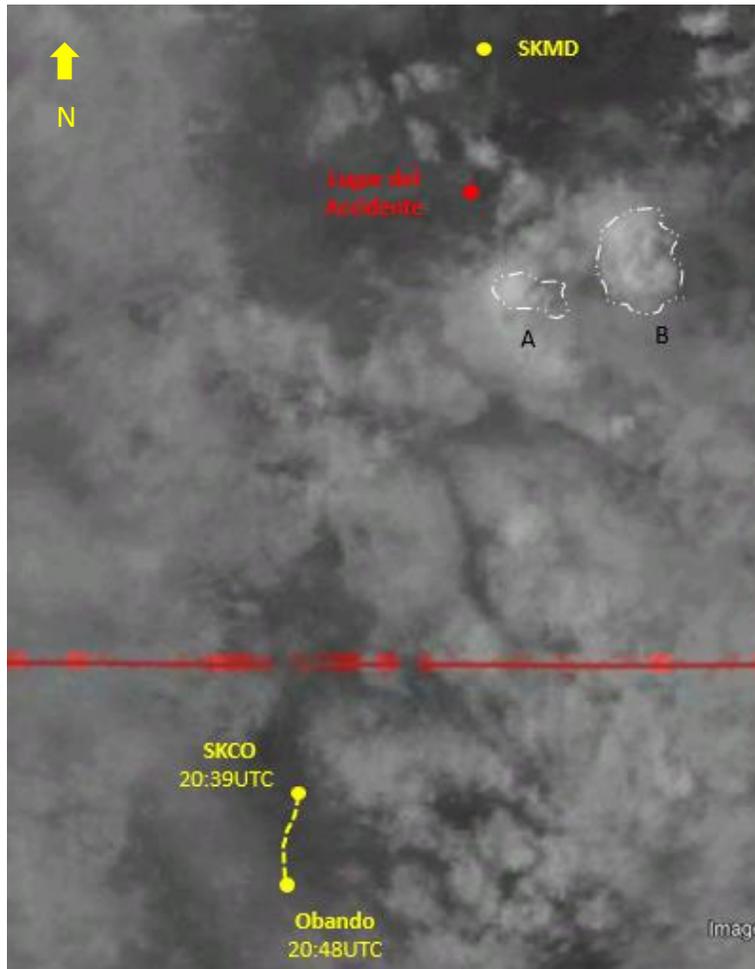
Figura No. 5: Imagen satelital en canal visible correspondiente a las 20:45 UTC – A las 20:48 UTC la tripulación notificó cruzando la posición OBANDO

Para las 20:48 UTC (Figura 5), cuando la tripulación notificó la posición OBANDO, las condiciones en el área que prevalecían en el área eran muy buenas para el vuelo con coberturas nubosas dispersas. El lugar del accidente no presentaba mayor asentamiento nuboso; sin embargo, dos masas de nubosidad convectiva (A) y (B) comenzaban a hacerse identificables al E y SE del lugar del accidente.

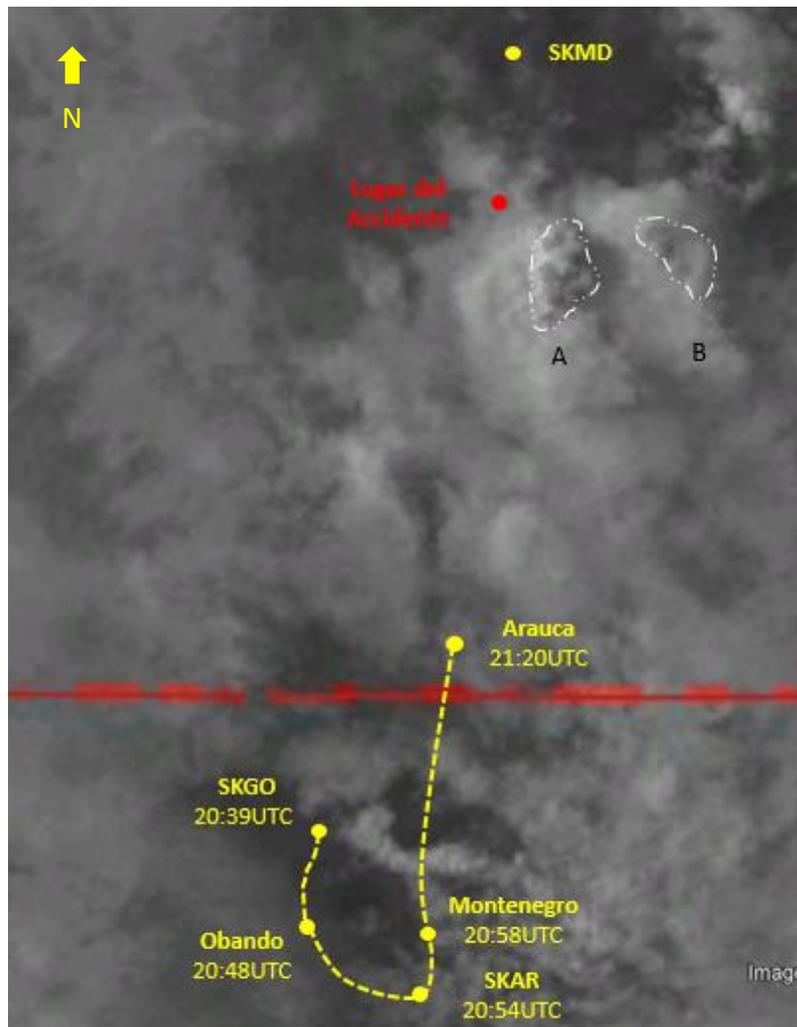
Figura No. 6. Imagen satelital en canal visible correspondiente a las 21:15 UTC – A las 21:20 UTC la tripulación notificó cruzando la posición ARAUCA

Para las 21:20 UTC (Figura 6), cuando la tripulación notificó la posición ARAUCA, las condiciones en ruta comenzaron a tornarse complejas con creciente desarrollo nuboso en el área. Después de atravesar la zona de Torrecúmulos, reportada en ARMENIA y PEREIRA, en el área del accidente se acrecentaba el desarrollo de nubosidad.

La masa nubosa (A) comenzaba a expandirse gradualmente, mientras que la masa convectiva (B) comenzaba a reducirse. Las masas convectivas evolucionaban presentando un desplazamiento desde el SE hacia el NE.

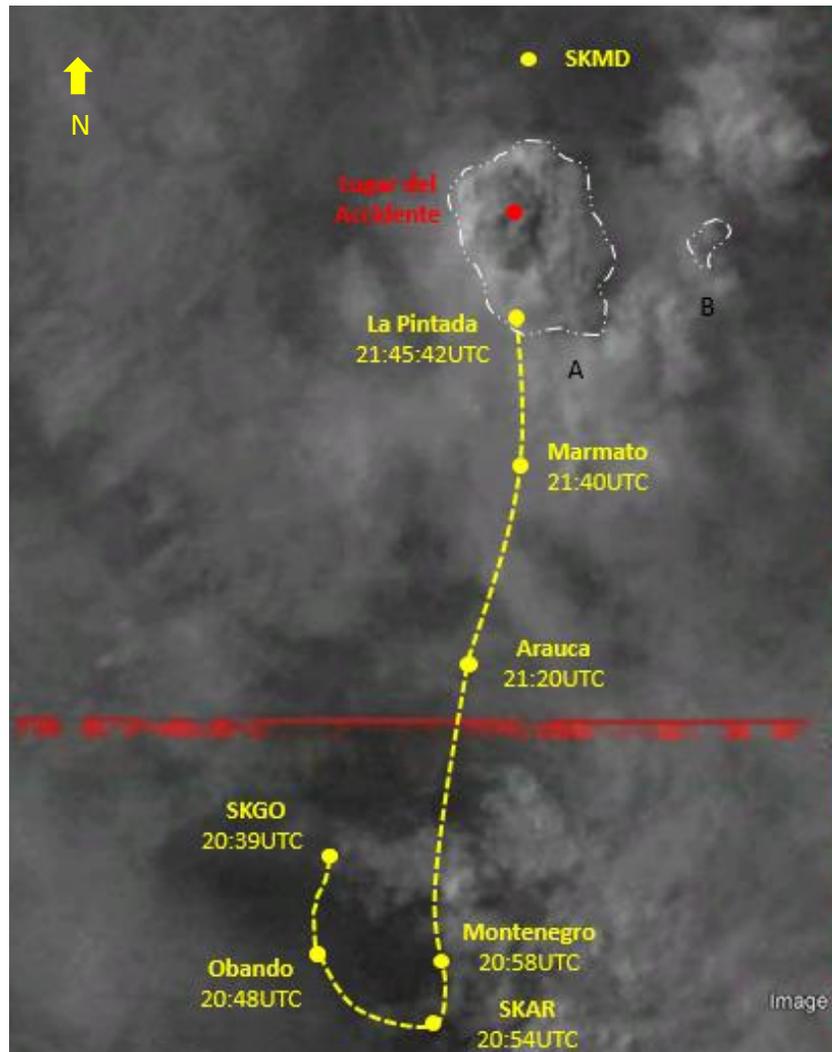
Figura No. 7: Imagen satelital en canal visible correspondiente a las 21:45 UTC – A las 21:45:42 UTC la tripulación notificó cruzando la posición LA PINTADA

Para las 21:40 UTC (Figura 7), cuando la tripulación notificó la posición MARMATO, las condiciones en la trayectoria de la ruta empeoraban gradualmente por la formación nubosa convectiva localizada en el área de AMAGA y CALDAS, por donde se tenía planeada la ruta de vuelo.

En este punto, la tripulación debió evaluar las condiciones visuales en ruta y considerar la necesidad de proceder a su aeródromo alternativo. Para continuar la ruta, en condiciones visuales, se debía mantener el vuelo a baja altura o cambiar el rumbo bordeando las formaciones nubosas que, para el momento, se ocupaban toda la trayectoria de vuelo.
