INFORME FINAL ACCIDENTE

COL-15-21-GIA
Impacto contra el terreno tras colisión con infraestructura eléctrica
Cessna A188, Matrícula HK1364
4 de Junio de 2015
Puerto Gaitán, Meta – Colombia

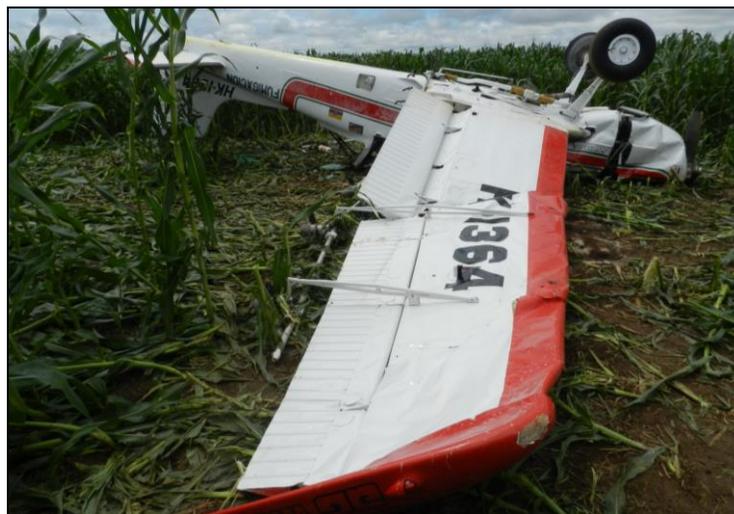
La aeronave experimentó en el aire volteo dinámico, colisionando contra el terreno en posición invertida, lo cual generó daños considerables en el sistema estructural y motriz.

Condición final de la aeronave

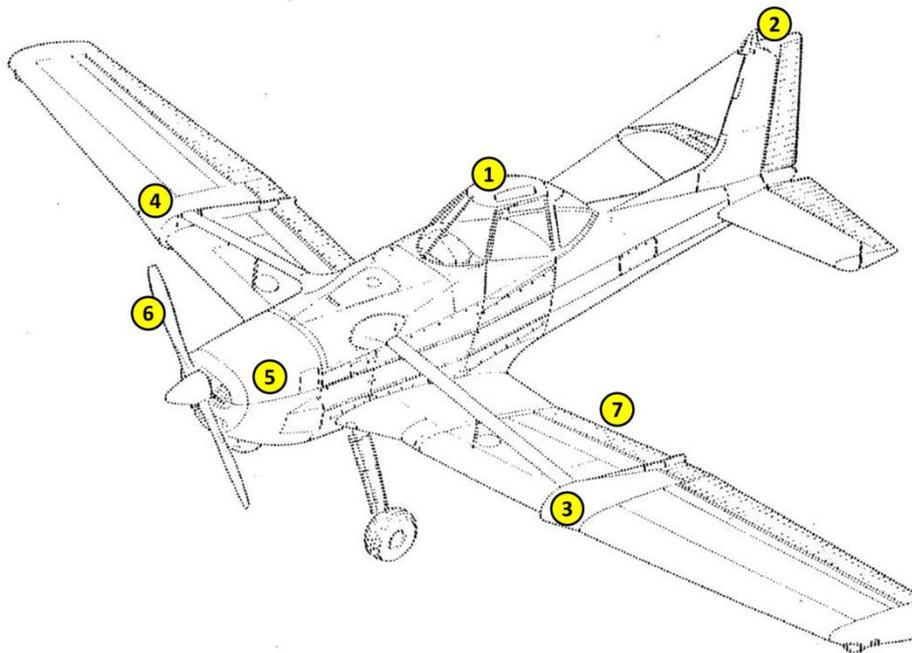
DAÑOS SUSTANCIALES. La aeronave HK1364 sufrió importantes daños estructurales en:

1. Aplastamiento de la carlinga
2. Deformación punta del estabilizador vertical
3. Deformación del plano izquierdo
4. Deformación del plano derecho
5. Abolladuras en la cubierta del motor
6. Fractura de la hélice
7. Daños en el sistema de aspersión

Mapeo de daños estructurales

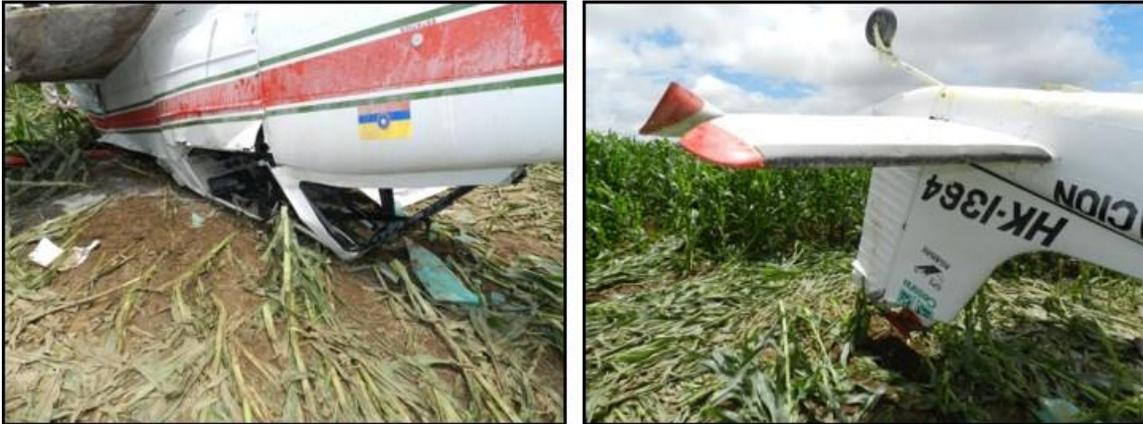
Daños estructurales por aplastamiento en la carlinga (Izq.) y deformación del estabilizador vertical (Der.)

El accidente no tuvo capacidad de supervivencia, ya que al impactar la aeronave contra el terreno en posición invertida se presentó deformación estructural en los tubos que conforman que el marco superior del habitáculo de la cabina, causando lesiones mortales a su ocupante.

6. El accidente no tuvo capacidad de supervivencia, la aeronave impactó el terreno en posición invertida, aplastando la estructura de la carlinga, ocasionando lesiones mortales al piloto.

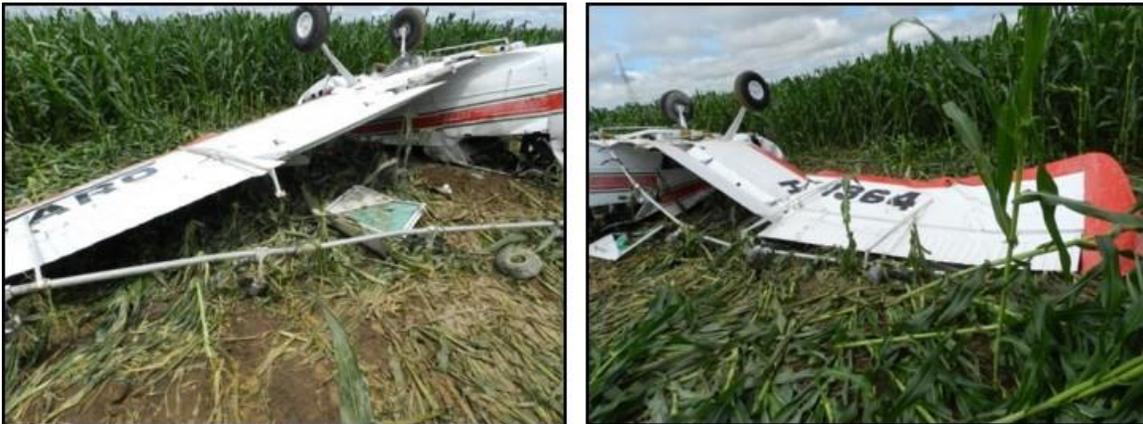
Deformación del plano izquierdo, derecho y separación del sistema de aspersión

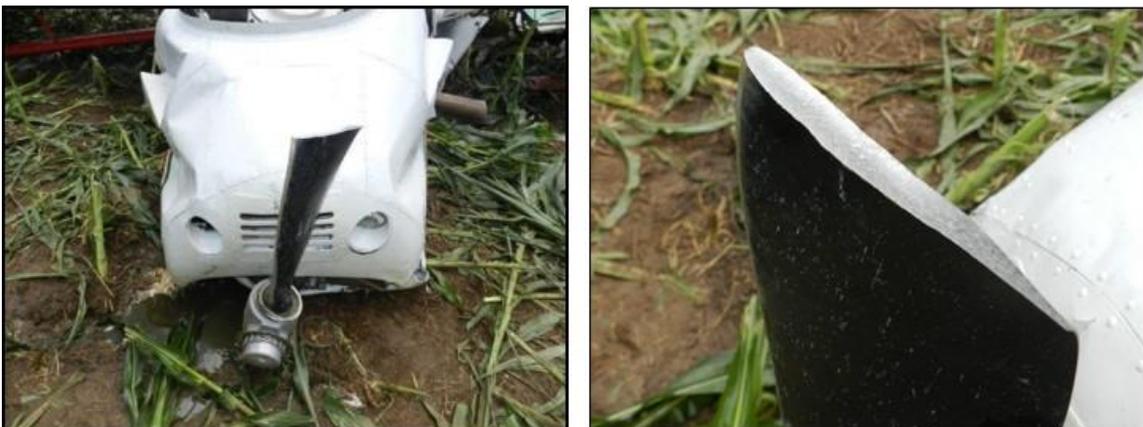
Abolladuras en la cubierta del motor (Izq.) y fractura de la pala de la hélice (Der.)

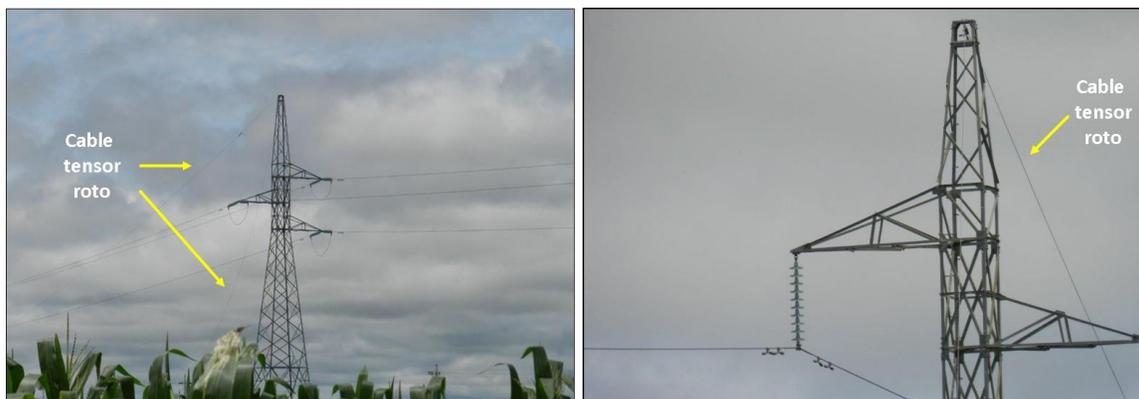
Rompimiento de línea tensora del tendido eléctrico.

Vista general del tendido eléctrico señalando los tensores rotos (Izq.) y detalle del cable tensor roto (Der.)

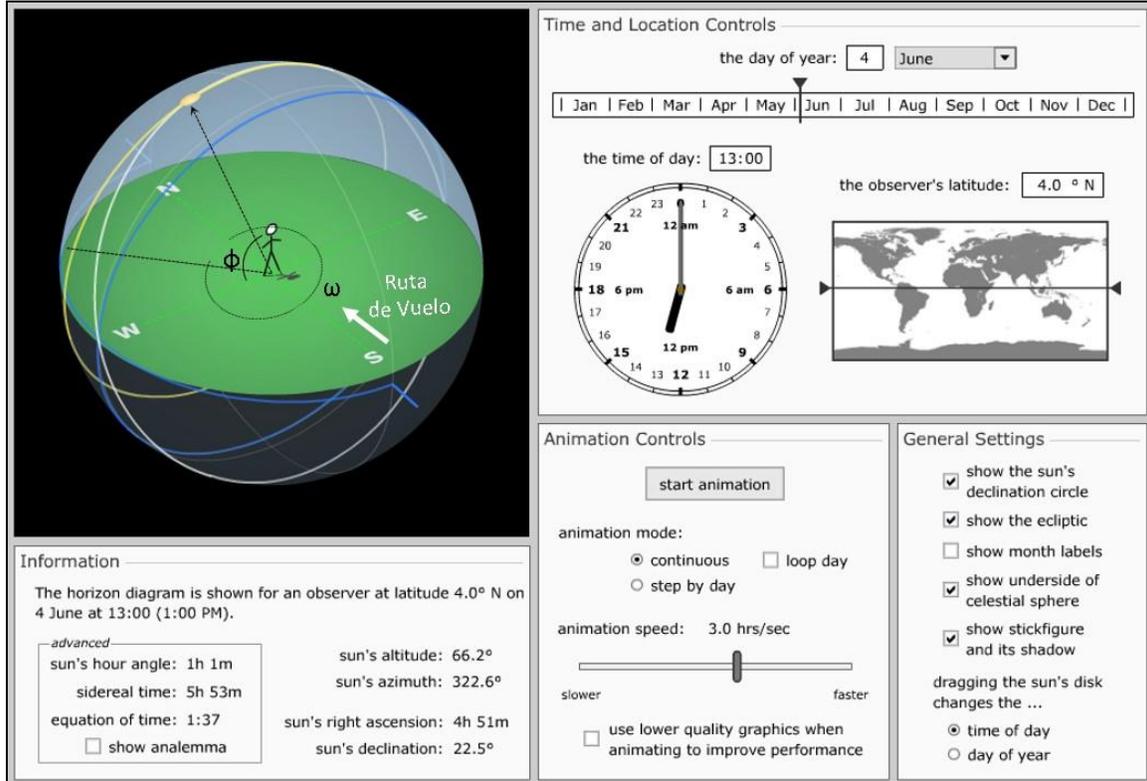
- Ángulo de altitud (elevación): $\phi = 66.2^\circ$
- Ángulo de azimut: $\omega = 322.6^\circ$.

Cálculo de la posición del Sol al momento del accidente

De acuerdo al análisis de la información y datos obtenidos, el estado meteorológico no tuvo influencia en la ocurrencia del accidente, la posición del sol no generó el fenómeno de deslumbramiento perturbador que afectara la visión del piloto hacia el exterior.

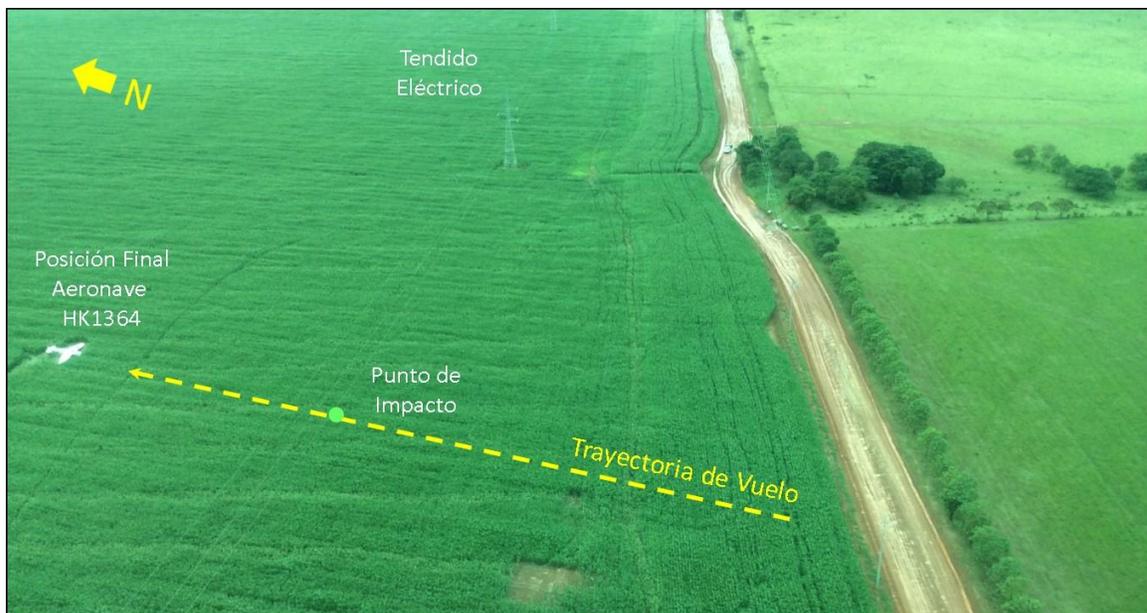
El piloto procedió a realizar la cuarta pasada de aspersión aérea en sentido SUR – NORTE cuando colisionó contra el cable tensor del tendido eléctrico que se encontraba al interior del sembradío.

La aeronave experimentó en el aire volteo dinámico e impactó en posición invertida en un terreno plano cultivado con maíz localizado en las coordenadas geográficas $N04^{\circ}12'35.94''$ $W071^{\circ}48'37.56''$, a una distancia aproximada de 200 metros de la vía perimetral que bordea el lote, con rumbo Sur.

Vista general del sitio del accidente y la trayectoria seguida por la aeronave

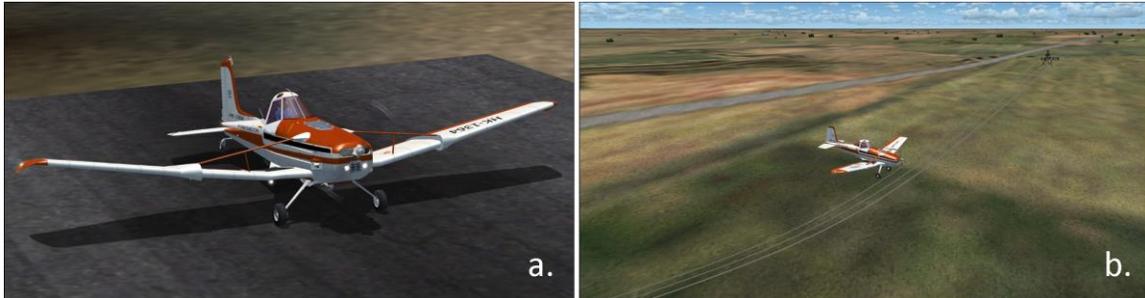
- b. Durante la ejecución de la cuarta pasada de fumigación, la aeronave colisionó con una infraestructura eléctrica.

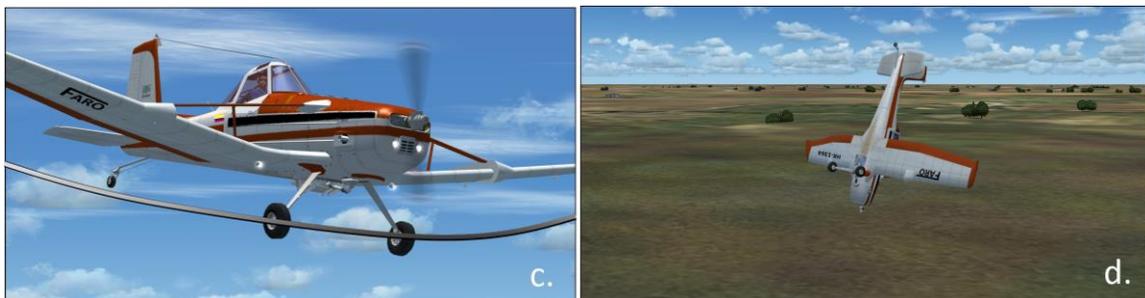
- c. Las ruedas del tren de aterrizaje principal impactaron con la línea tensora del tendido eléctrico.
- d. Se produjo un punto de pivote que generó el volteo dinámico de la aeronave en el aire.

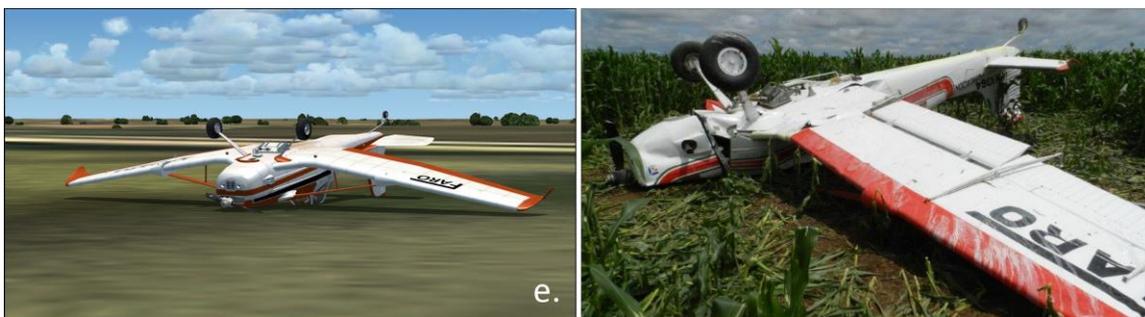
- e. La aeronave impactó contra el terreno en posición invertida, causando daños estructurales en la cabina de mando, planos, estabilizador vertical, motor y hélice.

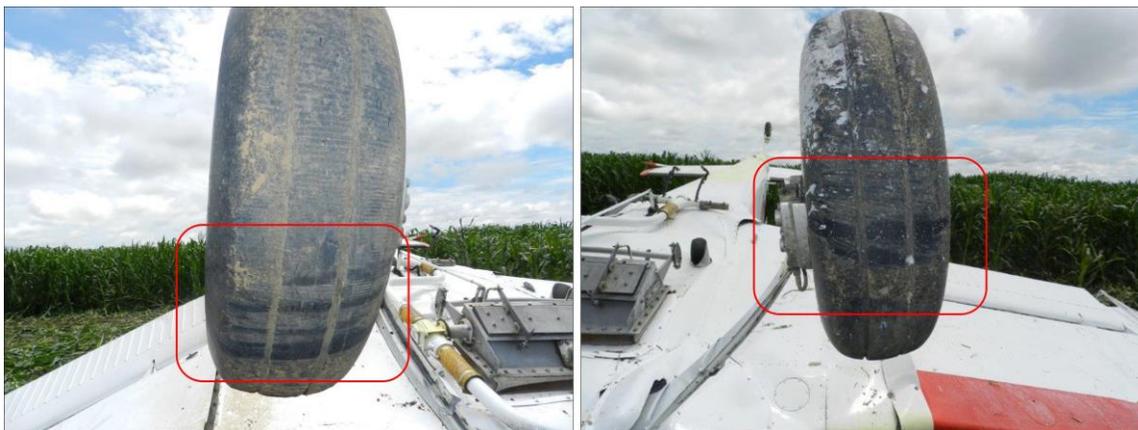
En las cubiertas de caucho de ambas llantas quedaron evidenciadas las marcas que ocasionó el impacto con la línea tensora:

Marcas dejadas por la línea tensora sobre las bandas de rodamiento de ambas llantas

5. El piloto estimó deficientemente la altura de vuelo, ocasionando el impacto del tren de aterrizaje principal con la línea tensora del tendido eléctrico.

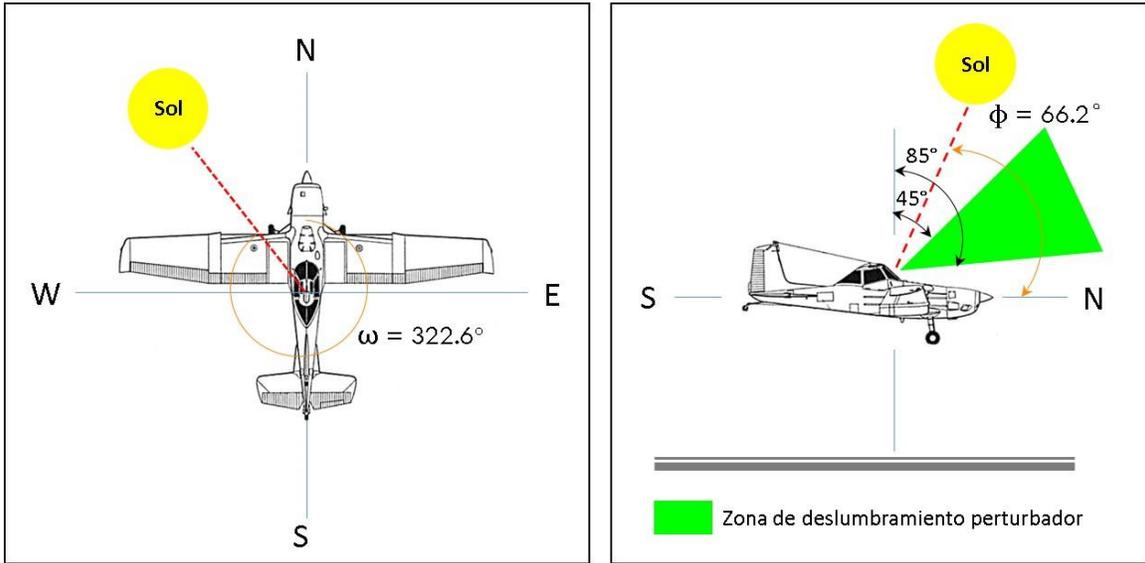
Cuando impactó contra el cable tensor del tendido eléctrico, la aeronave se dirigía con rumbo SUR-NORTE, dirección de vuelo que a las 13:00 HL (18:00UTC) y de acuerdo a los cálculos realizados, ubicaba al sol en un ángulo de azimut de 322.6° (Plano horizontal) y un ángulo de elevación de 66.2° (Plano vertical).

Según los valores hallados, la posición del sol se encontraba por fuera de la Zona de Deslumbramiento Perturbador, fenómeno físico que según la bibliografía consultada no cumplía las condiciones para afectar la visión del piloto.

Ubicación relativa de la aeronave con relación al sol en los planos horizontal y vertical
