INFORME FINAL ACCIDENTE

COL-15-28-GIA
Impacto contra el terreno tras colisión con infraestructura eléctrica
Cessna A188B, Matrícula HK2154
30 de Junio de 2015
San Luis de Palenque, Casanare – Colombia

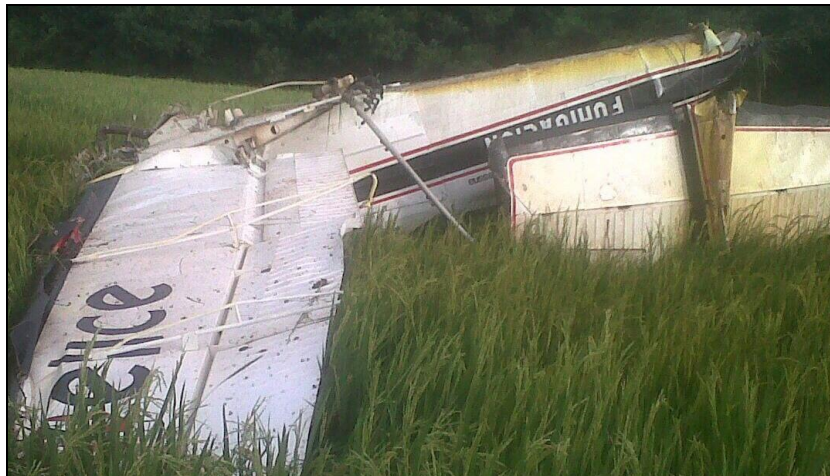
Condición final de la aeronave HK2154

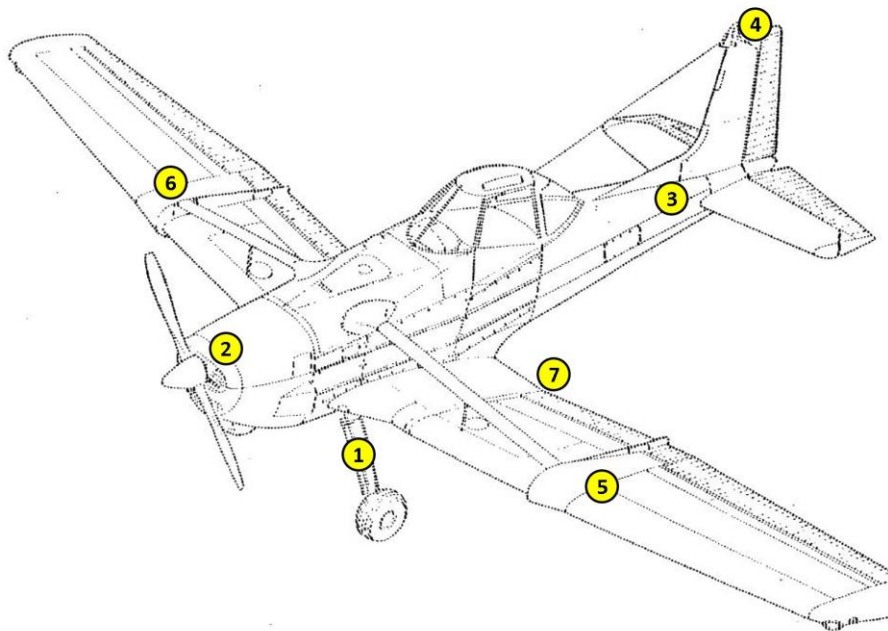
1. Desprendimiento de los tres de aterrizaje principales
2. Desprendimiento de la hélice y el motor
3. Separación del cono de cola
4. Deformación de los estabilizadores (Horizontal y vertical)
5. Deformación del plano izquierdo
6. Deformación del plano derecho
7. Daños en el sistema de aspersión

Mapeo de daños estructurales

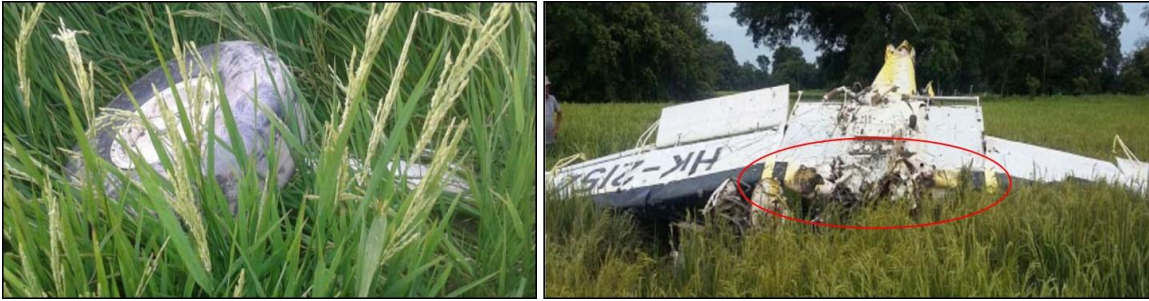
Desprendimiento de los trenes de aterrizaje principales

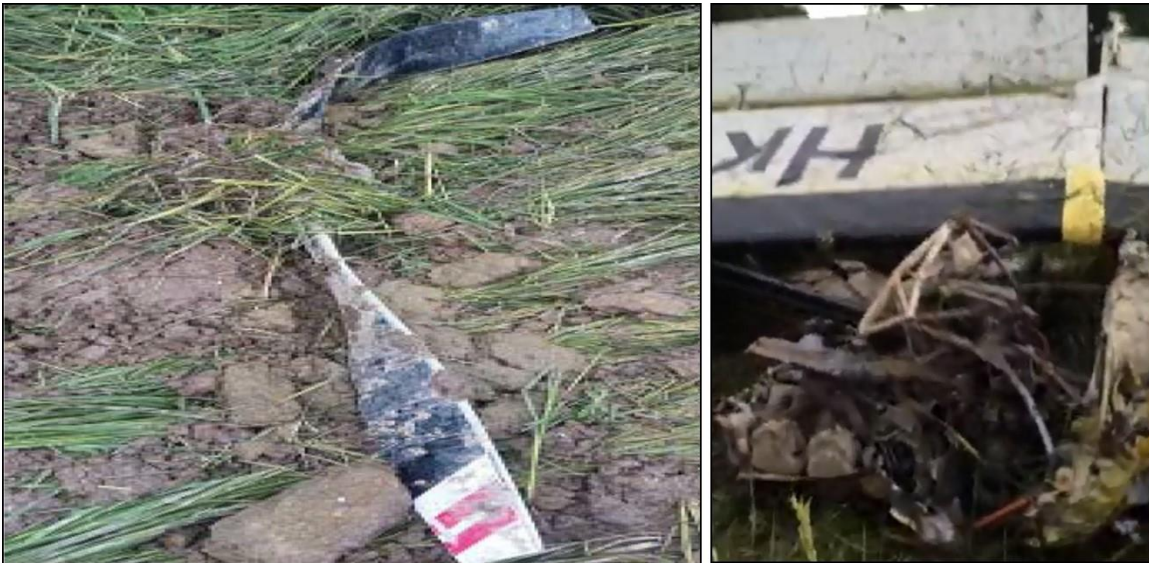
Desprendimiento de la hélice y el motor

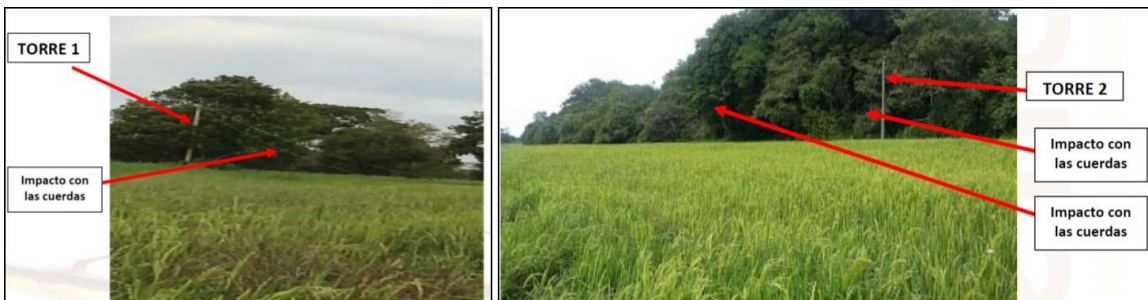
Rompimiento de las líneas del tendido eléctrico.

Vista general de los daños en el tendido eléctrico

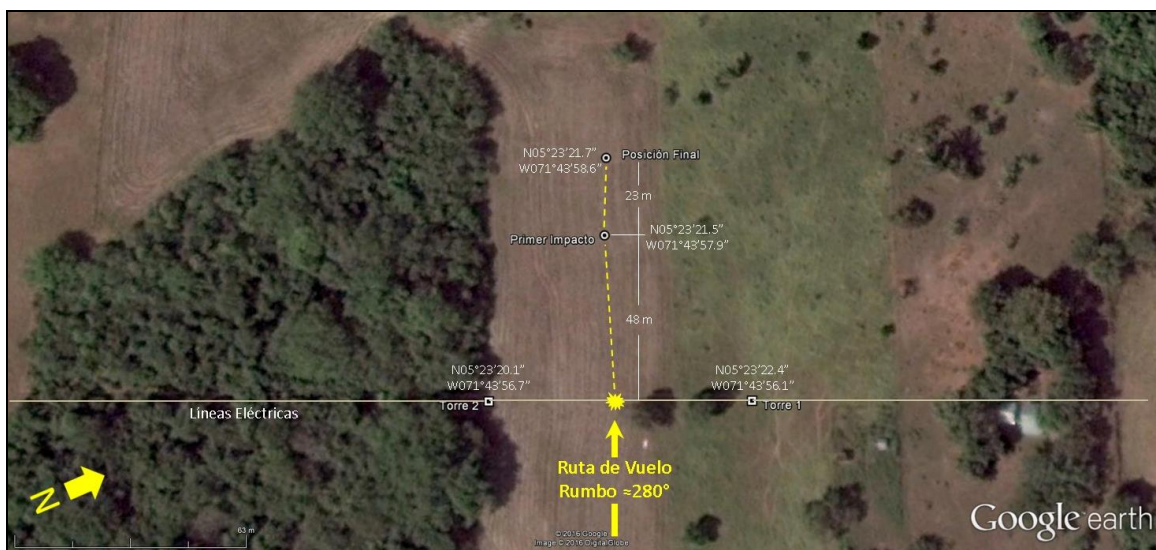
La aeronave impactó las cuerdas con los trenes de aterrizaje principales produciendo la pérdida de control quedando en posición invertida en las coordenadas geográficas $N05^{\circ}23'21.7''/W071^{\circ}43'58.6''$ a 71mts del punto de colisión y 23 metros del punto inicial de impacto en el terreno con evidentes daños estructurales.

Vista general del sitio del accidente y la trayectoria seguida por la aeronave

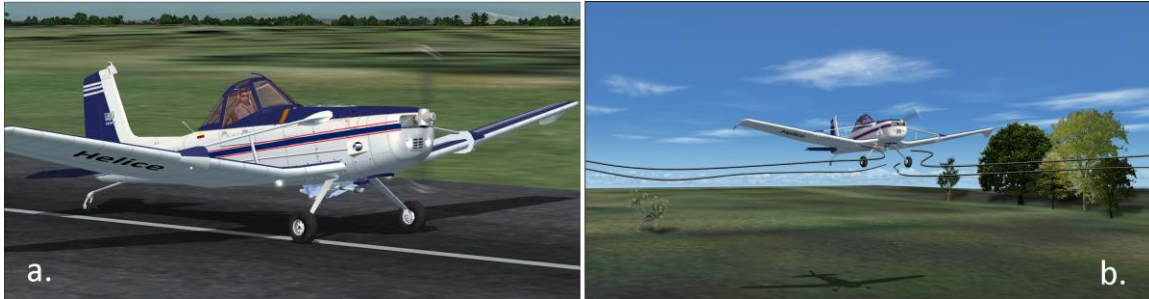
- a. El decoje se produjo aproximadamente las 15:40HL (20:40UTC) desde la pista “La Veremos” para iniciar la aspersión aérea en los lotes seleccionados.
- b. Al retornar después de la primera pasada de fumigación, la aeronave colisionó con los trenes de aterrizaje principales contra las líneas eléctricas.

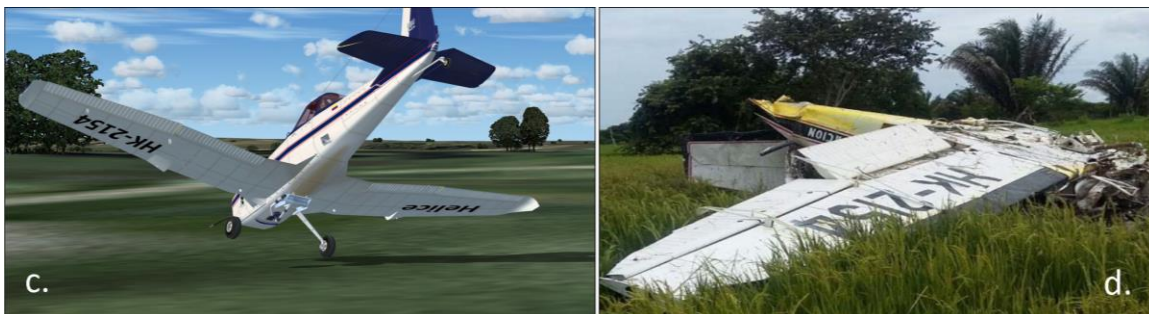
- c. El impacto inicial se produjo de frente contra el terreno a 48 metros del punto de colisión con las líneas eléctricas.
- d. La aeronave se arrastró a lo largo del terreno, quedando en posición invertida.

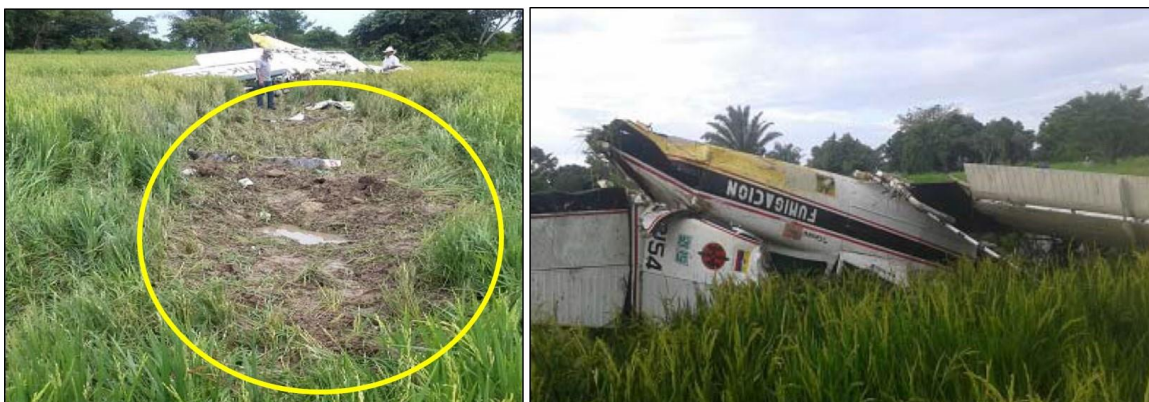
La aeronave dejó una marca sobre el terreno de aproximadamente 23 metros, donde presentó un punto de pivote que generó su volteo dinámico.

Marca dejada por la aeronave sobre el terreno (Izq.) y su posición final en el campo (Der.)

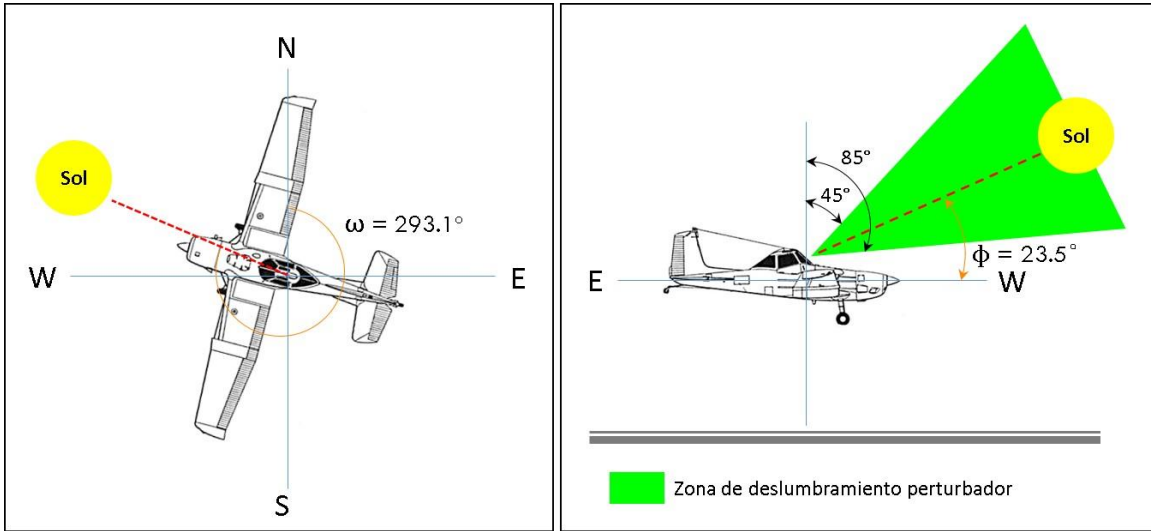
El piloto dirigía la aeronave con rumbo aproximadamente de 280° cuando impactó contra el tendido eléctrico. Según los cálculos realizados, el 30 de Junio de 2015 a las 16:30HL (21:30UTC), el sol se encontraba ubicado en un ángulo de azimut de 293.1° (Plano horizontal) y un ángulo de elevación de 23.5° (Plano vertical).

Estos valores hacían que la posición del sol se ubicara al interior de la Zona de Deslumbramiento Perturbador, fenómeno físico que según la bibliografía consultada podía afectar la visión del piloto.

Ubicación relativa de la aeronave HK2154 con relación al sol en los planos horizontal y vertical
