INFORME FINAL ACCIDENTE

COL-15-23-GIA

Incursión de pista por parte de personas en el aeródromo Buenos Aires

Cessna TU206G, Matrícula HK2372

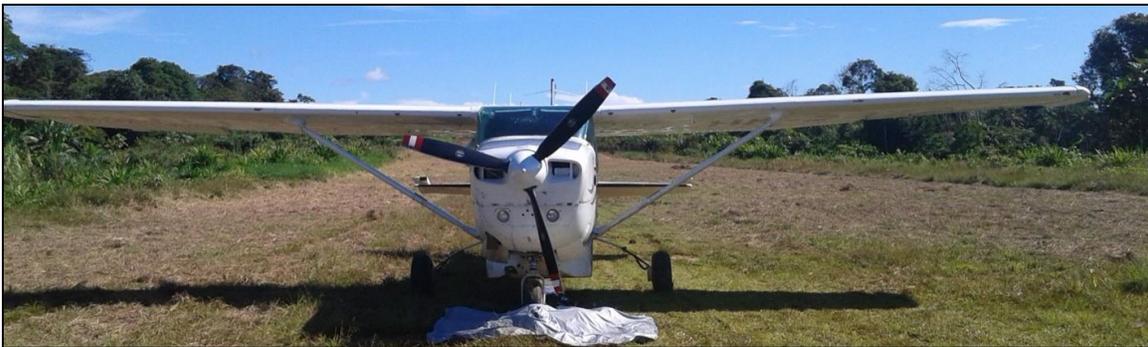
Cuando el piloto procedió a parquear e iniciar el procedimiento de apagado del motor, observó la presencia de una persona (Mujer asignada en comisión médica a la comunidad) que se acercó ligeramente hacia el costado del plano derecho de la aeronave, cuando escuchó un impacto procedió a apagar el motor y al desembarcar encontró que la profesional médica había sido golpeada por la hélice, causándole lesiones mortales. El accidente se configuró a las 17:30 UTC (12:30 HL) en condiciones meteorológicas visuales (VMC).

Condición final de la aeronave HK2372

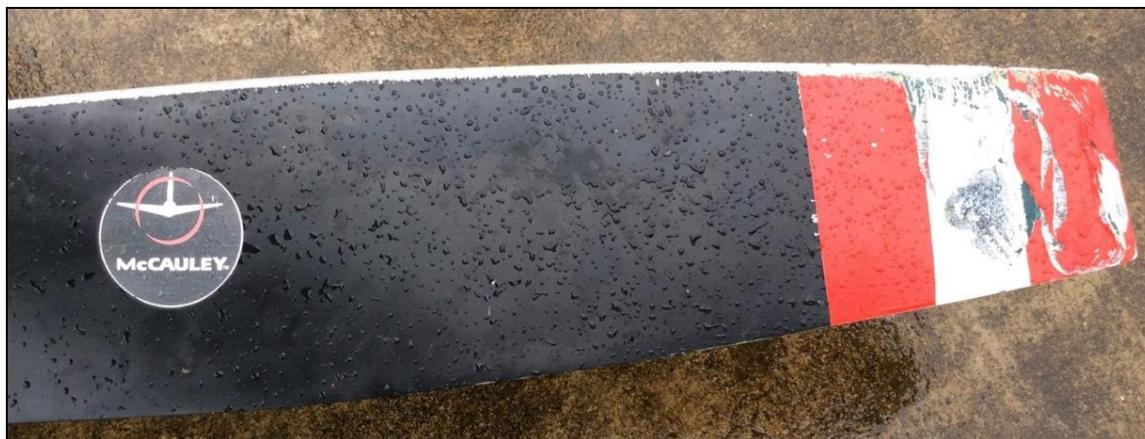
MENORES. La hélice de la aeronave debió ser removida por cuanto una de sus palas se desengancho del cubo (Hub) a causa del impacto.

Daños estructurales en el fuselaje delantero y trasero

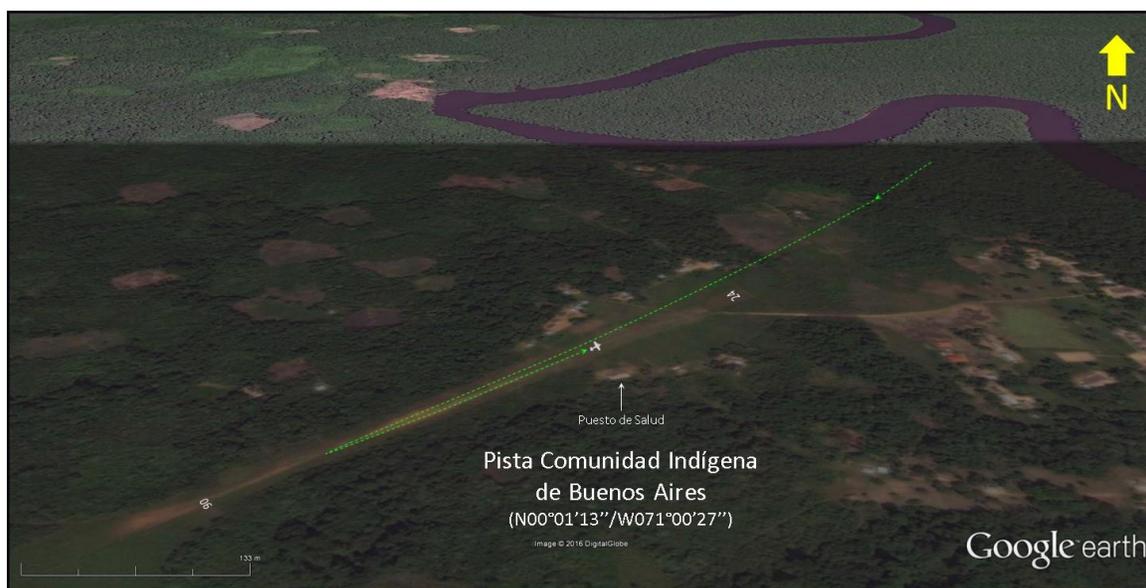
La aeronave HK2372 se encontraba en fase de parqueo en la mitad de la pista del aeródromo Buenos Aires, con el motor aún en funcionamiento cuando se presentó la incursión de pista de una persona asignada a la comisión médica de la Secretaria de Salud del Vaupés.

Vista general del lugar del accidente de la aeronave HK2372

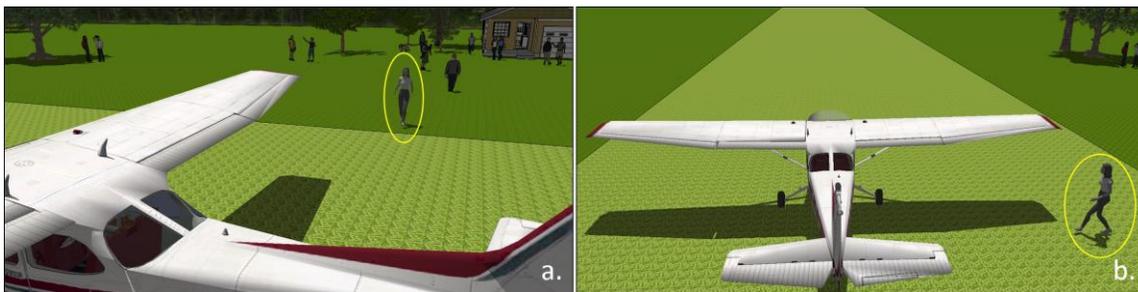
- a. Después de tres (3) sobrevuelos por condición de lluvia, la aeronave HK2372 aterrizó por la cabecera 24 de la pista ubicada en la comunidad indígena de Buenos Aires, realizó un giro de 180° y se posicionó cerca al Puesto de Salud.
- b. Según declaraciones de testigos, una profesional perteneciente a la Comisión Médica salió del Puesto de Salud y se dirigió hacia la aeronave, con la intención de hablar con el piloto para solicitarle un cupo para una paciente.

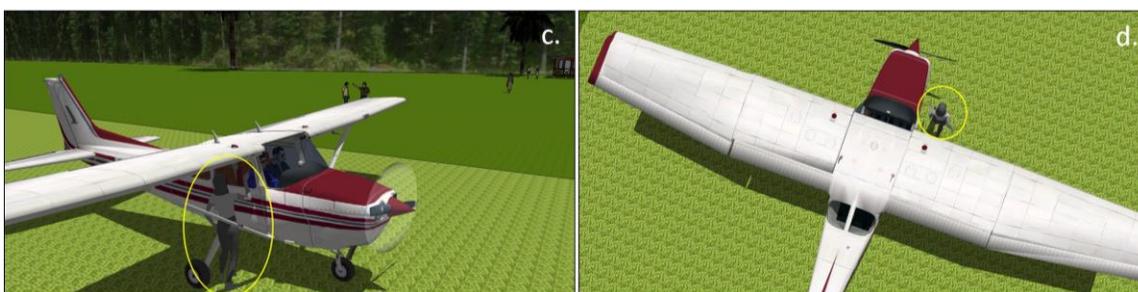
- c. La aeronave se mantenía en la mitad de la pista con los pasajeros a bordo, puertas y ventanas cerradas, con el motor aún en funcionamiento cuando la persona se aproximó por el costado derecho.
- d. Se acercó a la aeronave y a través de la ventana intentó infructuosamente comunicarse con el piloto, quien en su declaración aseguró que la observó momentáneamente pero no escuchó nada debido al ruido del motor.

- e. El piloto iniciaba el procedimiento de apagado del motor cuando el desplazamiento de la persona la ubicó en línea directa de colisión con la hélice de la aeronave, impactándola y produciéndole su deceso de forma instantánea.

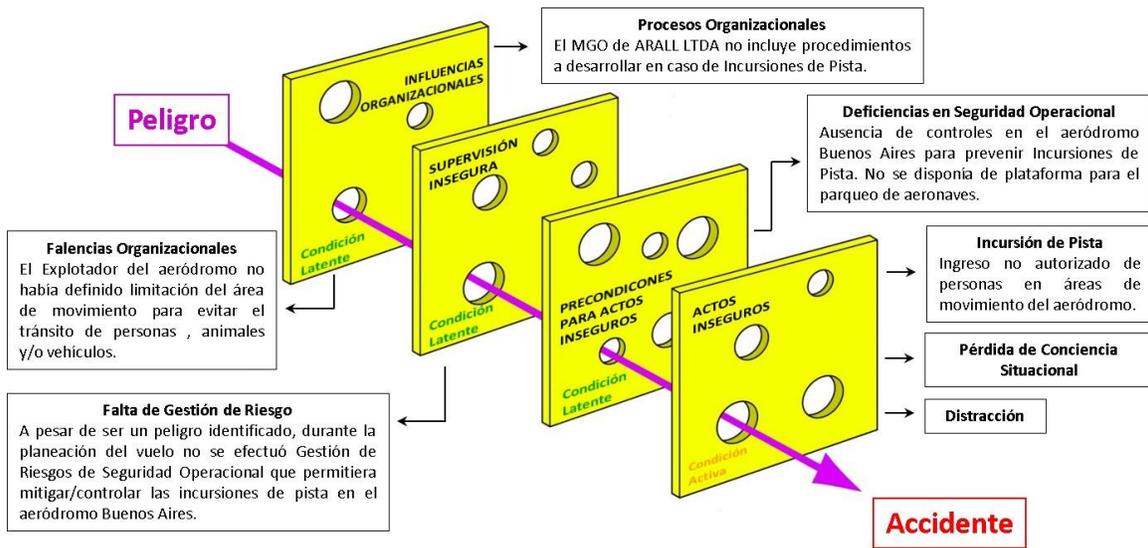
Aplicación del Modelo Reason “Queso Suizo”

Para comprender los factores humanos que contribuyeron a la ocurrencia del accidente, se aplicó el modelo Reason “Queso Suizo”, el cual permite descubrir las principales fallas latentes y activas, de acuerdo a las evidencias factuales.

1. Se evidenciaron deficiencias en la infraestructura aeroportuaria en el aeródromo Buenos Aires, ya que carecía de una plataforma para el parqueo de aeronaves y la existencia de un procedimiento estandarizado para operaciones en tierra que previniera accidentes o incidentes de aviación a causa de incursiones de pista.
