INFORME FINAL

INCIDENTE GRAVE

COL-15-32-GIA

**Contacto Anormal con la Pista
King 350i, Matrícula N188RU**

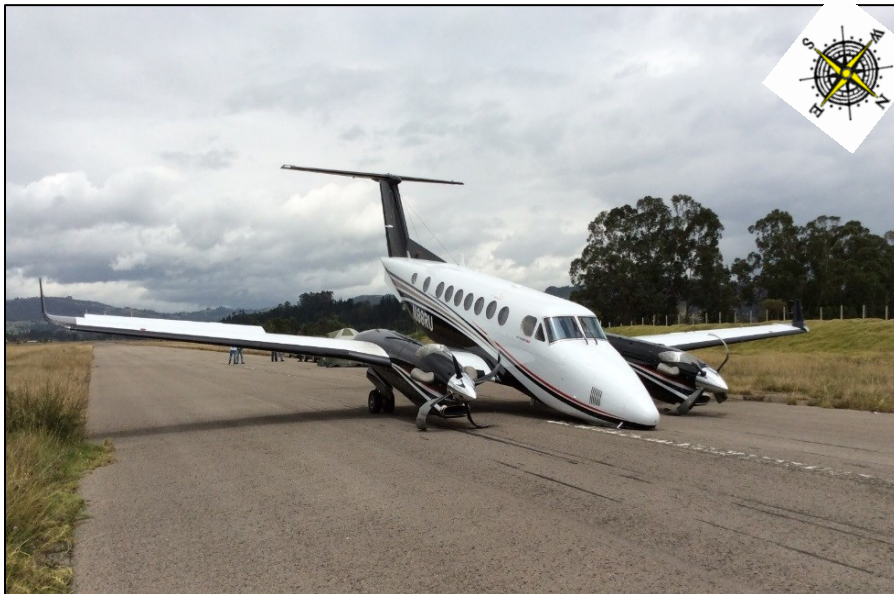
El 15 de agosto de 2015, durante la maniobra de aterrizaje por la cabecera 04 del SKPA¹, la aeronave de matrícula N188RU hizo contacto con la pista e inmediatamente experimentó un primer rebote que lo envió al aire; al entrar en contacto nuevamente con la superficie asfáltica se produjo un segundo rebote que ocasionó la fractura y desprendimiento de la estructura del tren de nariz.

Fotografía N° 1. Posición final aeronave N188RU

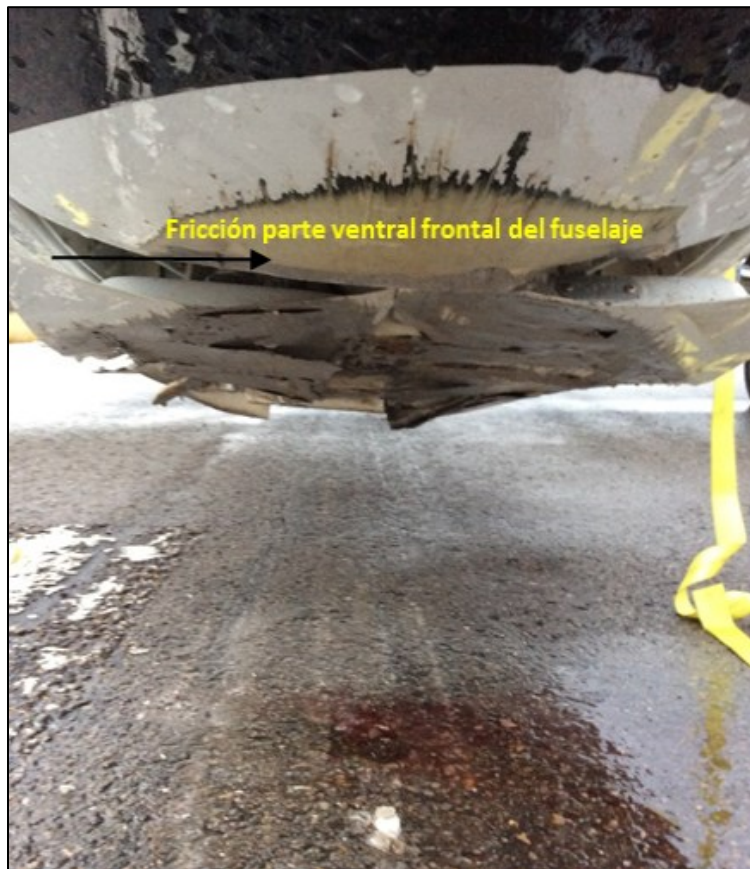
- Fractura y desprendimiento de la estructura del tren de nariz.
- Daños por parada súbita de las plantas motrices.
- Daños en todas las palas de las dos (2) hélices.
- Daños en la parte ventral frontal del fuselaje debido a la fricción de la misma con la superficie asfáltica.
- Daños en el sistema de aire acondicionado, aviónica – comunicación alojados en la sección de nariz.
- Daños estructurales en sección de Nariz, cowlings de los motores, sección externa de los planos derecho/izquierdo, empenaje (estabilizador vertical).

Fotografía N°2. Condición del fuselaje de la aeronave N188RU

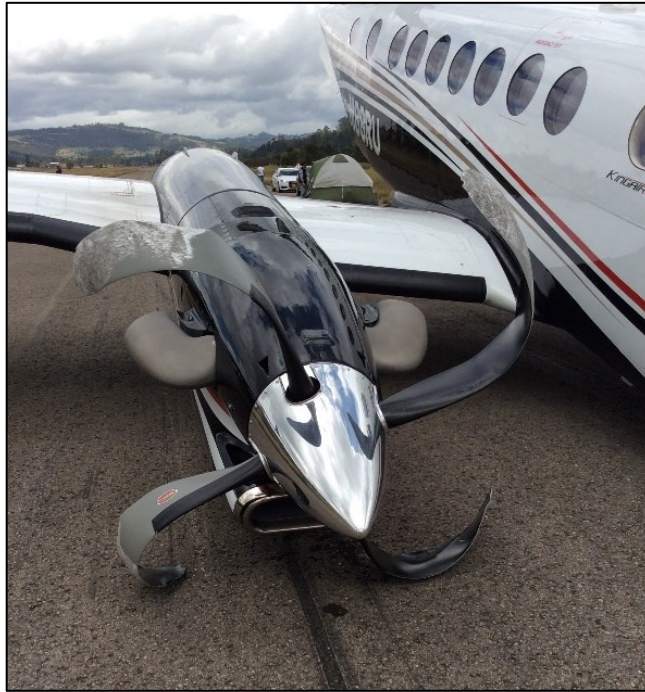
Fotografía N°3. Condición final motor derecho (R)

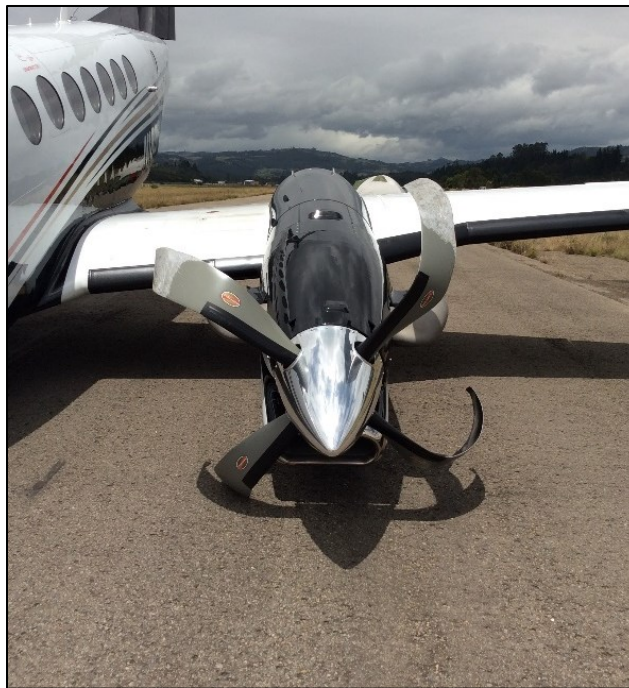
Fotografía N°4. Condición final motor izquierdo (L)

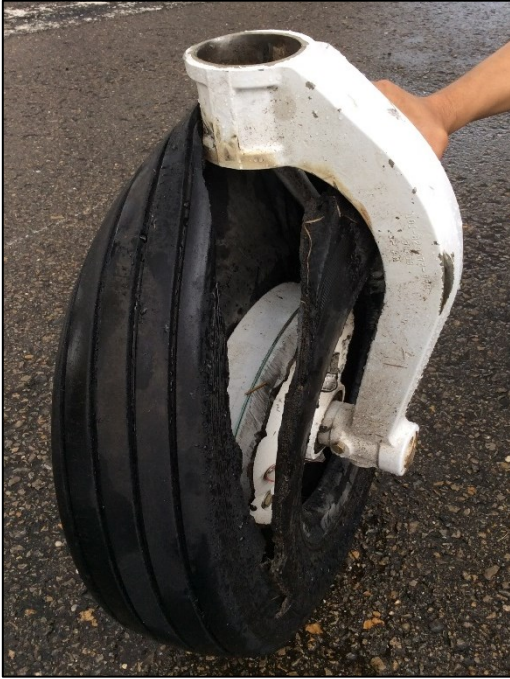
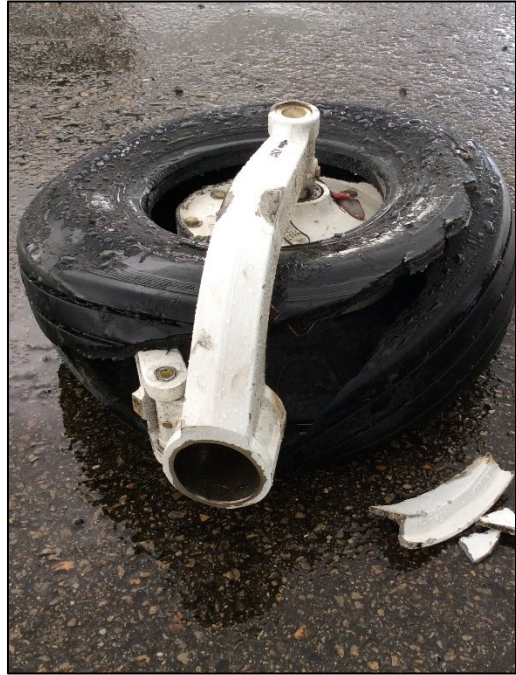
Fotografías N° 5 y 6. Condición final estructura tren de nariz y llanta de nariz

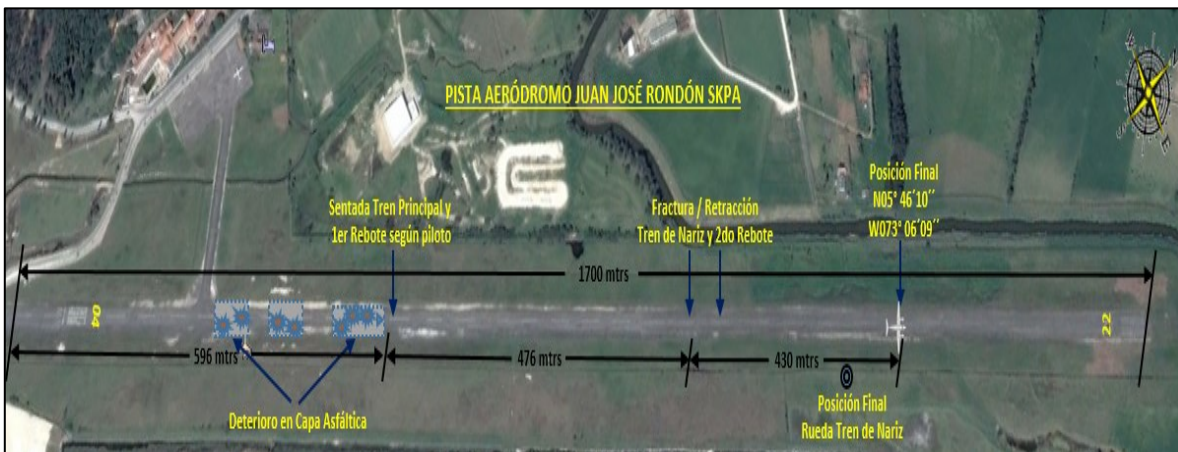
El N188RU, aterrizó por la cabecera 04. En la inspección de pista realizada por el GRIAA, se evidenció deterioro en un área de la capa asfáltica; sin embargo, de acuerdo al compendio de evidencias, dicho deterioro no fue factor contribuyente en el Incidente Grave.

Croquis de la Secuencia de Aterrizaje - Ubicación final de la aeronave y evidencias en pista SKPA

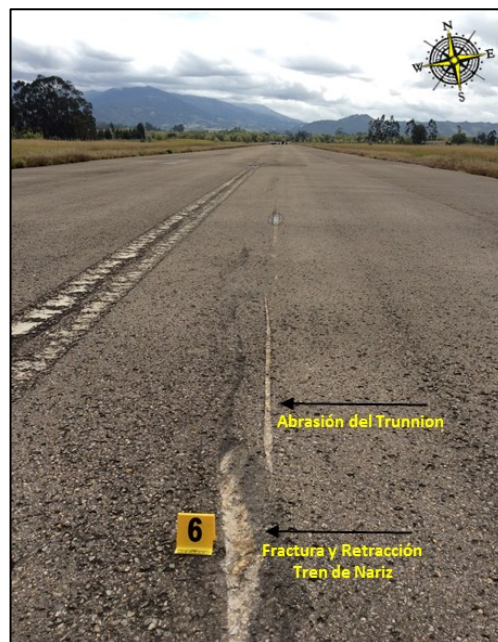
En la inspección de campo efectuada, no se identificaron vestigios de contacto con la pista en el primer rebote experimentado por la aeronave. En el segundo rebote se evidenció la abrasión del “trunnion” (muñón) y las trazas de contacto de las hélices con la pista. En la caminata inicial realizada en el lugar del evento, se encontró la rueda del tren de nariz hacia el tercer tercio de pista (cabecera 22), en las coordenadas N05°46'03" W073°06'11" y fragmentos del ring en un perímetro de 25 metros en dirección hacia la rueda; de igual forma, se encontraron fragmentos del pistón del cilindro de extensión del tren y el “shimmy damper”⁷.

Fotografía N°7. Fractura y retracción tren de nariz costado derecho Pista 04

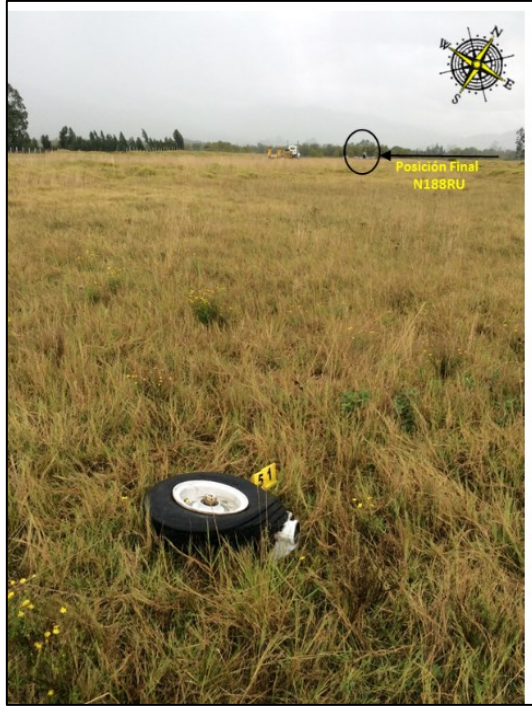
Fotografía N°8. Llanta tren de nariz ubicada a 30 mts zona de seguridad pista 04

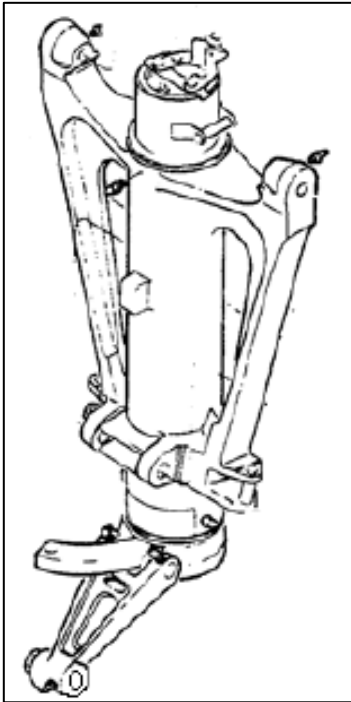
**TRUNNION**

Teniendo en cuenta que al salir el Fork de su ubicación, el trunnion absorbió el impacto entre aeronave y terreno hasta el punto donde se retrajo por llevar al límite de resistencia estructural los puntos de sujeción que lo soportan, ocasionando deformación / ruptura del 95% de los elementos que lo contienen.

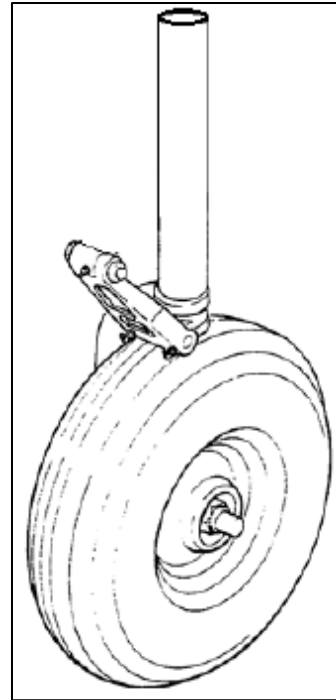
**FORK**

Inicialmente se determina que la llanta junto con el “fork” (tenedor) salió de su ubicación permitiendo que el trunnion entrara en contacto con el terreno.

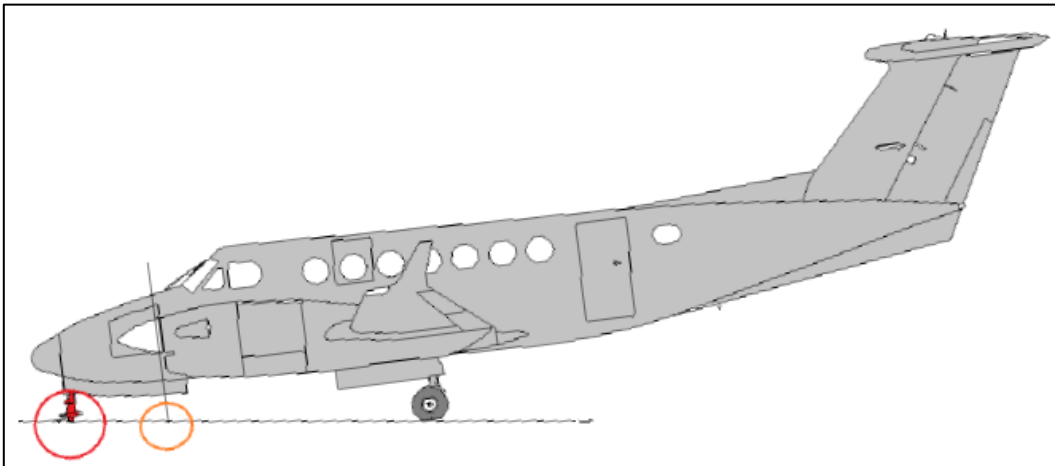
El trunnion recibió el impacto junto con las hélices, no obstante, la estructura de sujeción (Brazos de arrastre) no fueron construidos para absorber esta fuerza de tracción, obligando al sistema a alojarse en el anidamiento del tren de nariz, ocasionando graves daños en el sistema de aire acondicionado, aviónica – comunicación y sección de nariz en general.

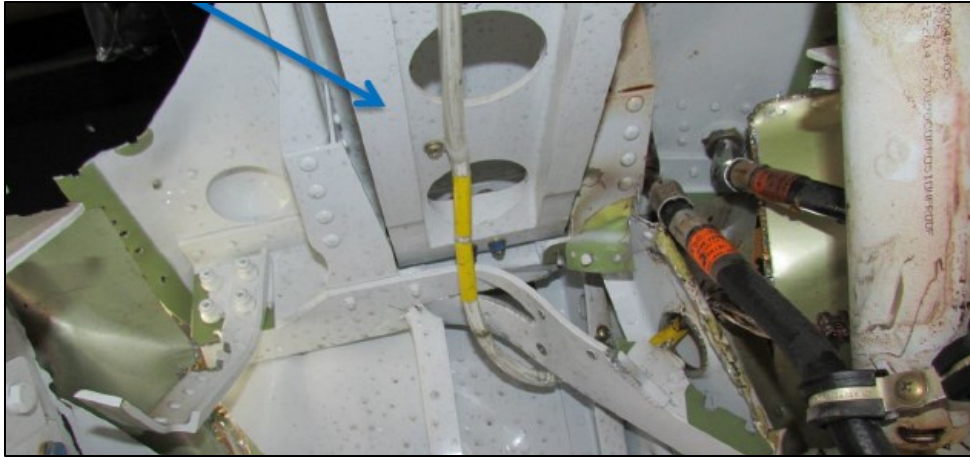
Fotografía N°9. Anidamiento y brazo de arrastre superior tren de nariz

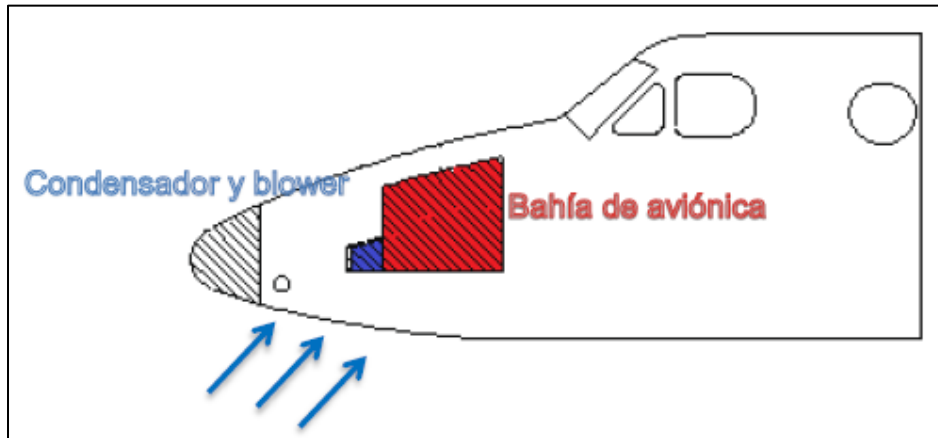
Los equipos instalados en la bahía de aviónica resultaron afectados, junto con el condensador y blower del sistema de aire acondicionado que se aloja en la sección pintada de azul.

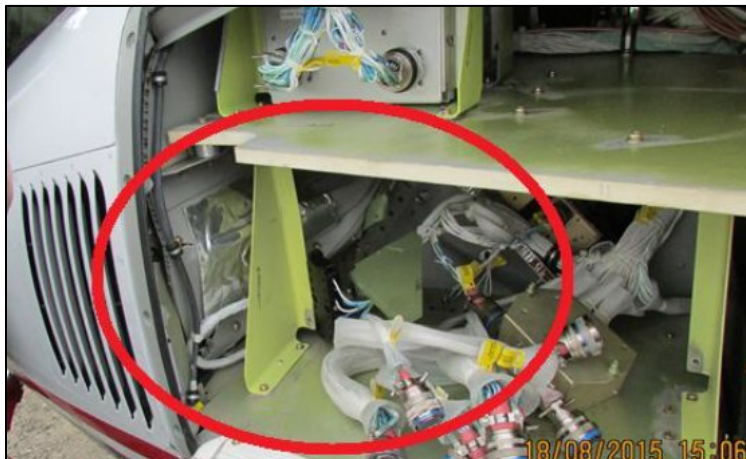
Fotografía N°10. El área muestra la gran cantidad de material que proviene del anidamiento del tren.

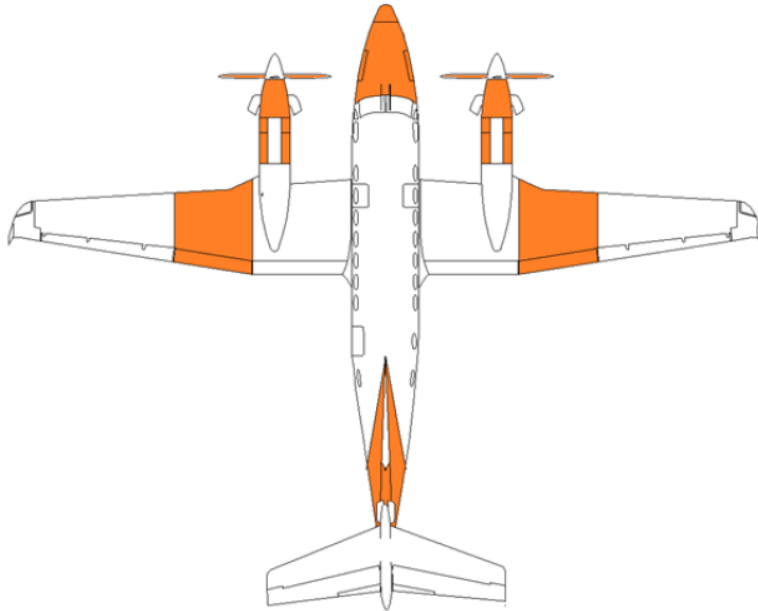
VISTA SUPERIOR

Los puntos donde se evidencian daños a la estructura de la aeronave son los siguientes (Pintados color naranja): Sección de Nariz, cowlings motores, planos derecho/izquierdo sección externa, empenaje (estabilizador vertical).

La sección de nariz presenta deformación en toda su curvatura, de acuerdo con la descripción realizada anteriormente.

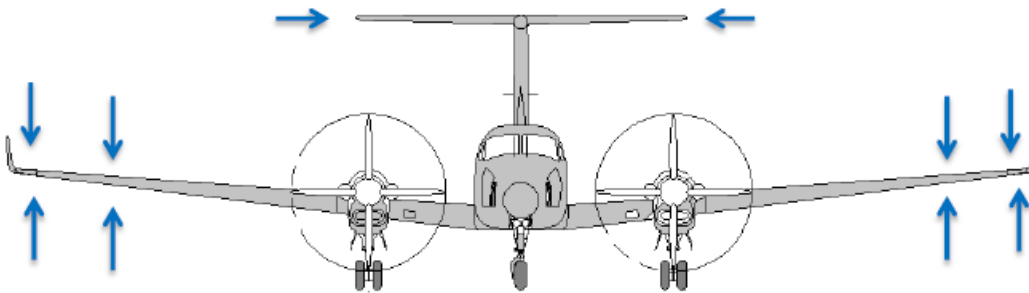
Sin embargo, los planos sufrieron fuertes movimientos verticales derivados del impacto al aterrizar, los cuales generaron una serie de deformaciones en la superficie de estos, de la misma manera el estabilizador vertical sufrió movimientos laterales que ocasionaron una deformación en cada lado del estabilizador vertical.

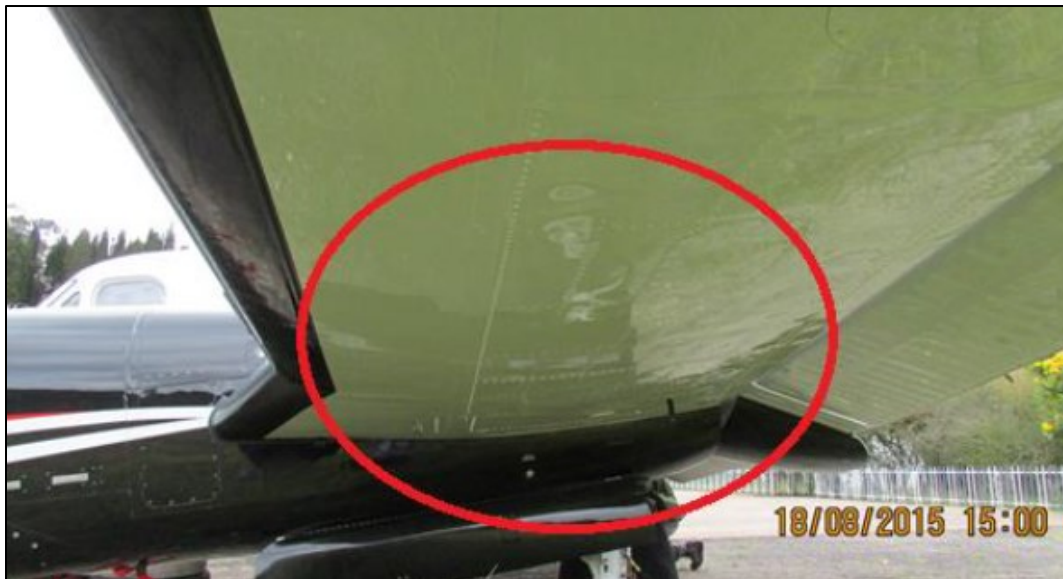
Fotografía N° 11. Sección Inferior Plano LH

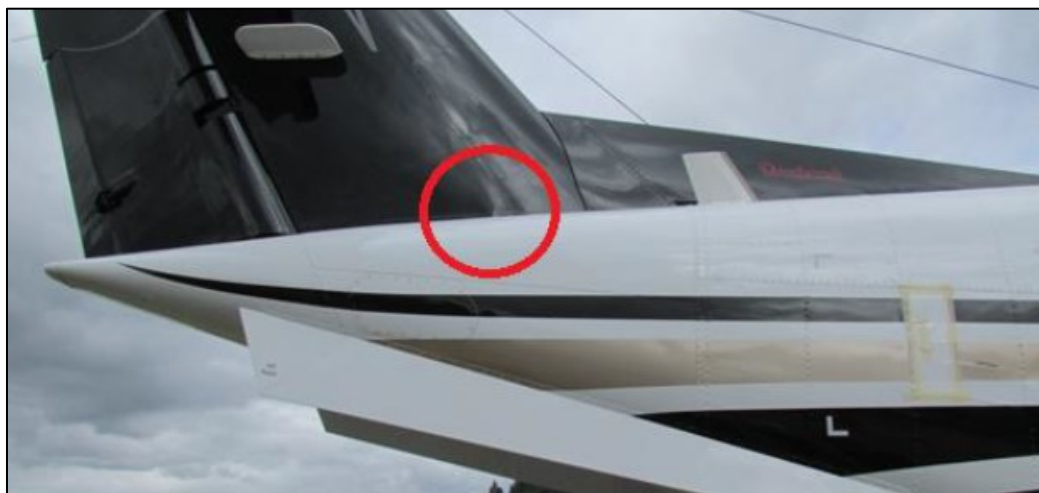
Fotografía N° 12. Estabilizador vertical, vista lateral derecha

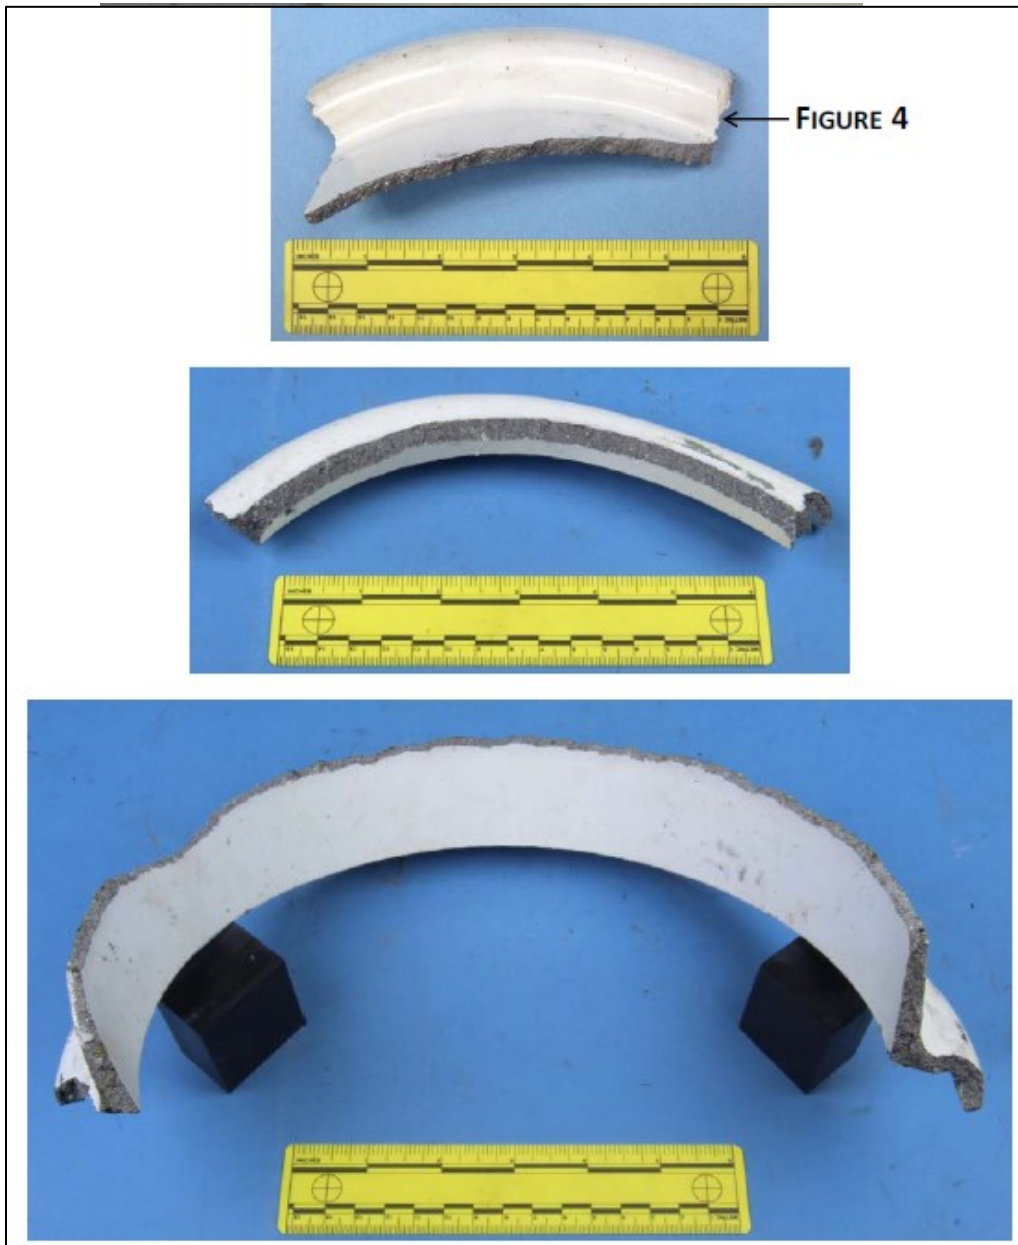
Figura 3: Fotos en primer plano de las superficies fracturadas, en las piezas de la llanta separadas del tren de aterrizaje.

Figura 4: Imagen de microscopio digital de una porción de las superficies de fractura en una de las piezas del tren de aterrizaje separadas en el área indicada en la Figura 3.

El tren de aterrizaje de nariz fue enviado con el diámetro exterior de la llanta desarmado, tal como se muestra en la Figura 1 y en la Figura 2. La totalidad de las fotos de las superficies fracturadas se muestran en la Figura 3. Las superficies fracturadas fueron examinadas bajo ampliación, una parte de la cual se muestra en la Figura 4. Las características de las superficies fracturadas son consistentes con **exceso de esfuerzo**. Basándose en los patrones a nivel macro de las características de las superficies fracturadas, la grieta probablemente progresó en la dirección de las flechas discontinuas mostradas en la Figura 2, con la estrella roja indicando el área probable de inicio de la fractura.

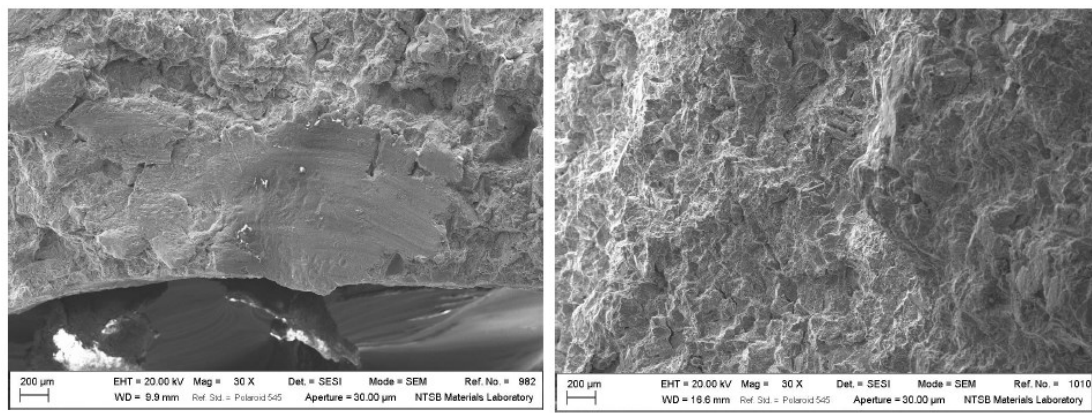
Figura 5: Imágenes SEM⁹ de la superficie de fractura en la pieza del tren de aterrizaje separada mostrada en la Figura 4.

La superficie fracturada se examinó con más detalle utilizando un microscopio electrónico de barrido (SEM). Las imágenes de SEM de la superficie fracturada en las áreas indicadas en la Figura 4 se muestran de la Figura 5 a la Figura 9. La superficie fracturada tenía áreas de coalescencia microvoid (MVC) **consistentes con sobrecarga** intercaladas con fracturas de tipo cuasi-grieta.

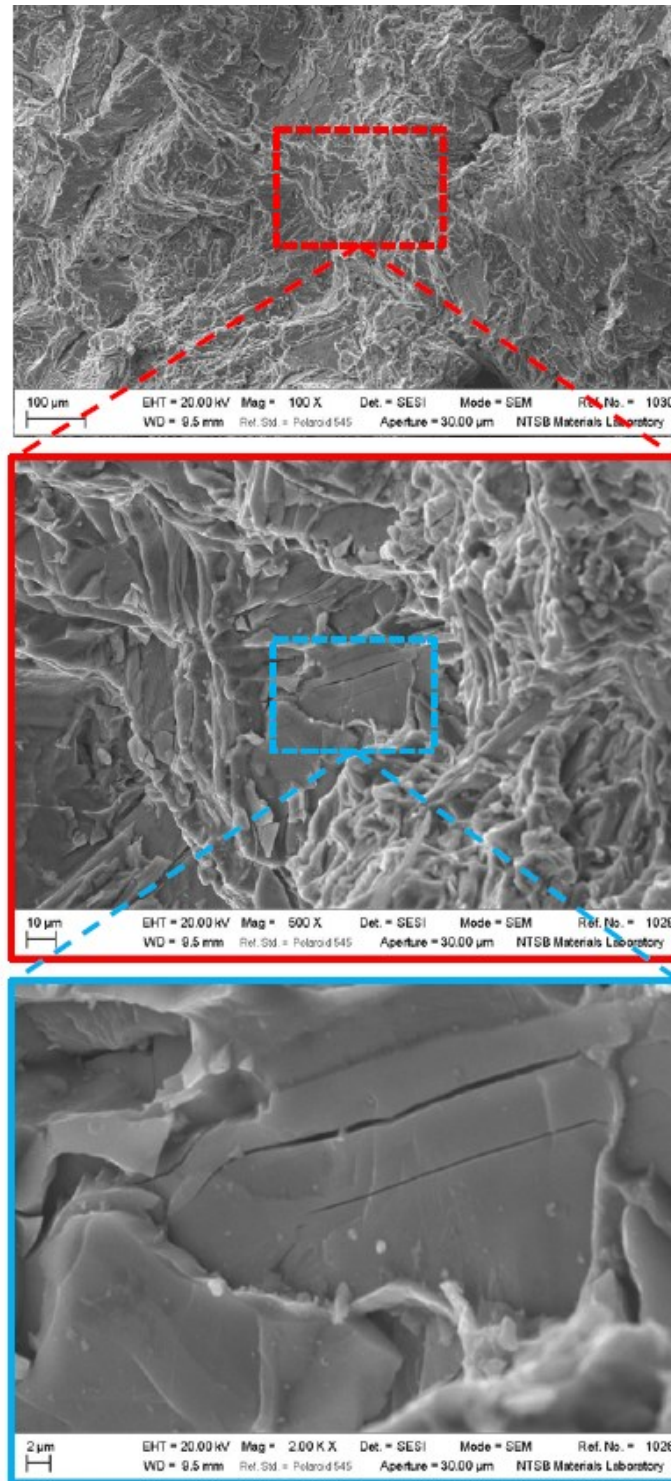
Figura 6: Imágenes SEM de la superficie de fractura en la pieza del tren de aterrizaje separada mostrada en la Figura 4.

Fotos en primer plano de las zonas de cuasi-grieta mostraron características de separación frágiles, como se muestra en la Figura 6 y Figura 8. Los mapas de Espectroscopia de dispersión de energía de rayos X (EDS) de las características quebradizas mostraron que eran ricos en silicio o hierro, como se muestra en la Figura 7 y en la Figura 9. Tanto el silicio como el hierro se

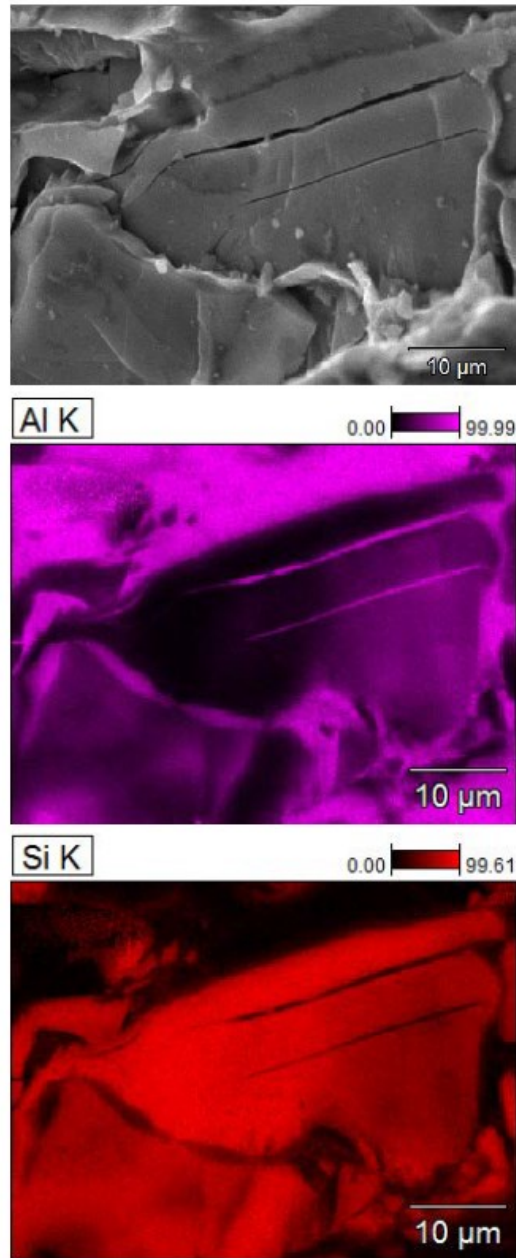
Figura 7: Imágenes SEM (arriba) y EDS¹⁰ (media e inferior) de la superficie de fractura en la pieza de tren de aterrizaje separada, mostrada en la Figura 6.

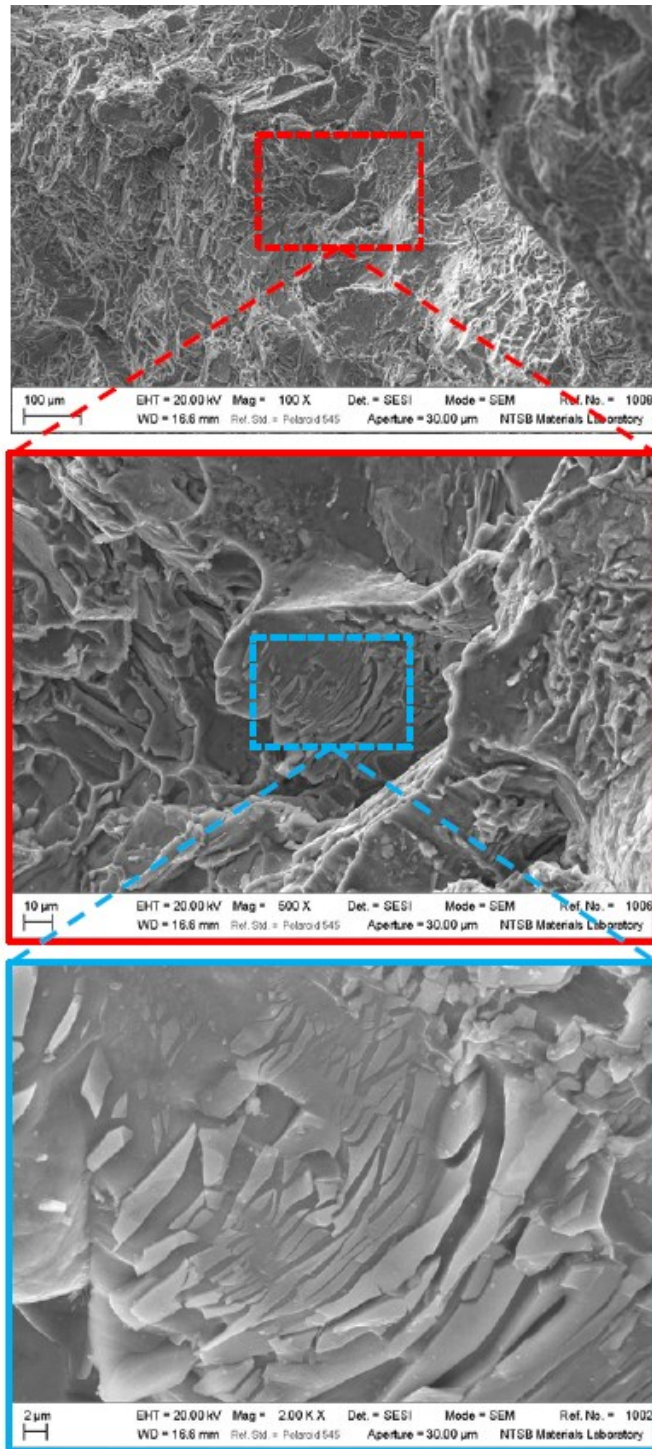
Figura 8: Imágenes SEM de la superficie de fractura en la pieza del tren de aterrizaje separada, mostrada en la Figura 4.

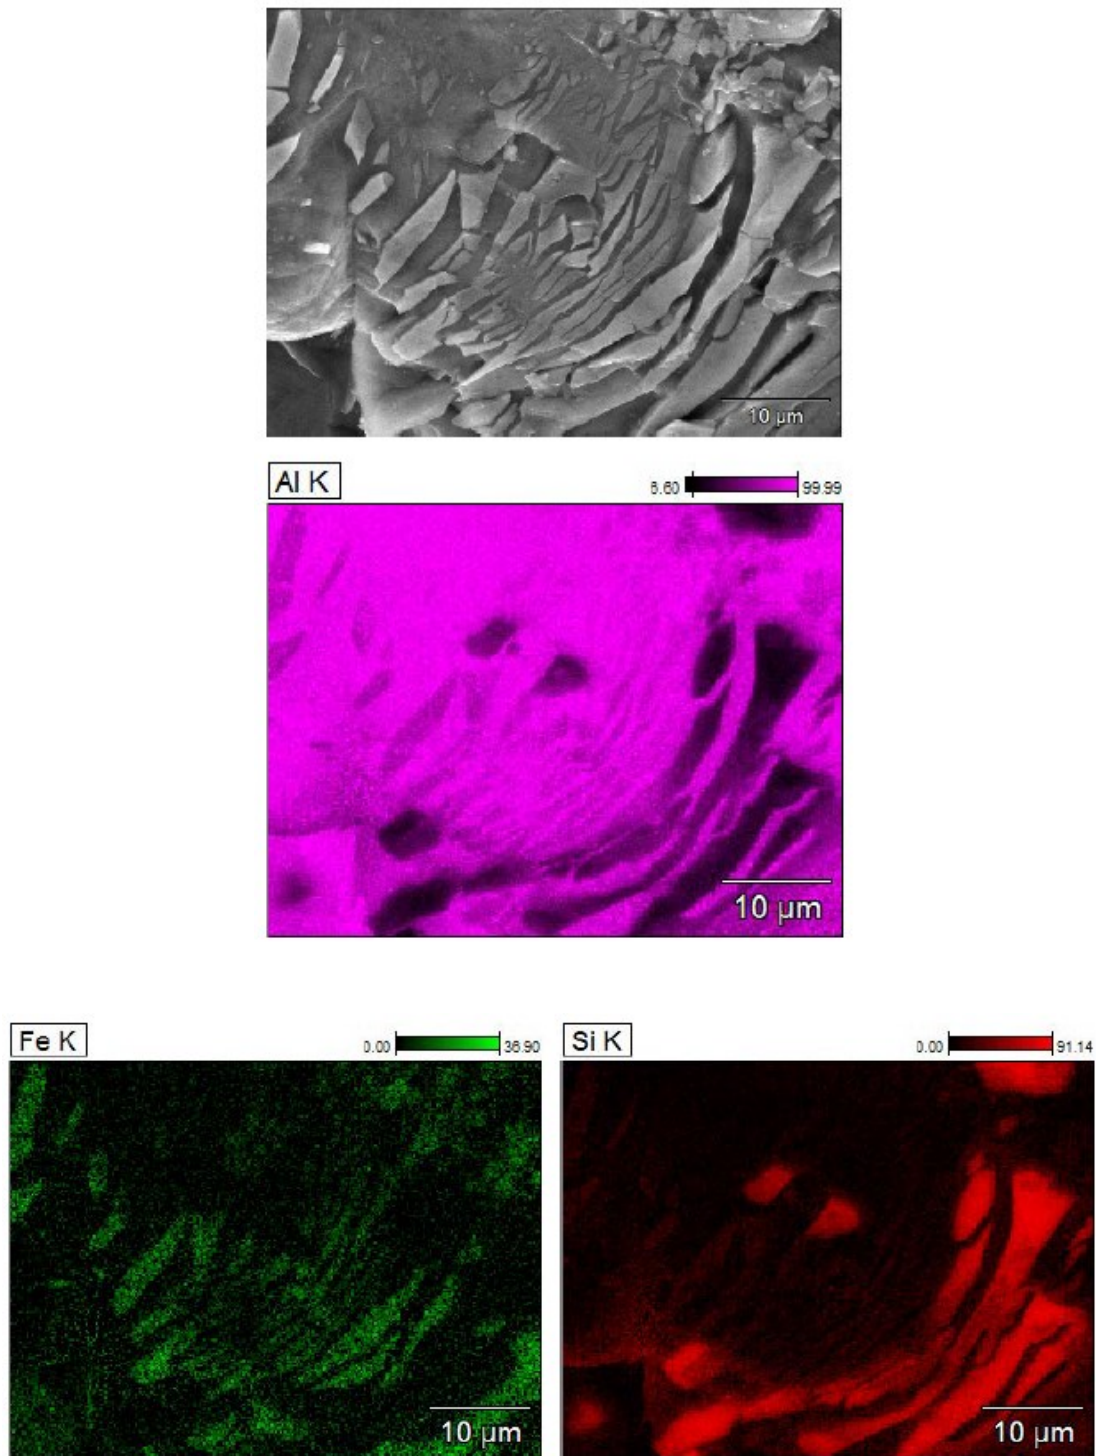
Figura 9: Imágenes SEM (arriba) y EDS (media e inferior) de la superficie de fractura en la pieza del tren de aterrizaje separada mostrada en la Figura 8.

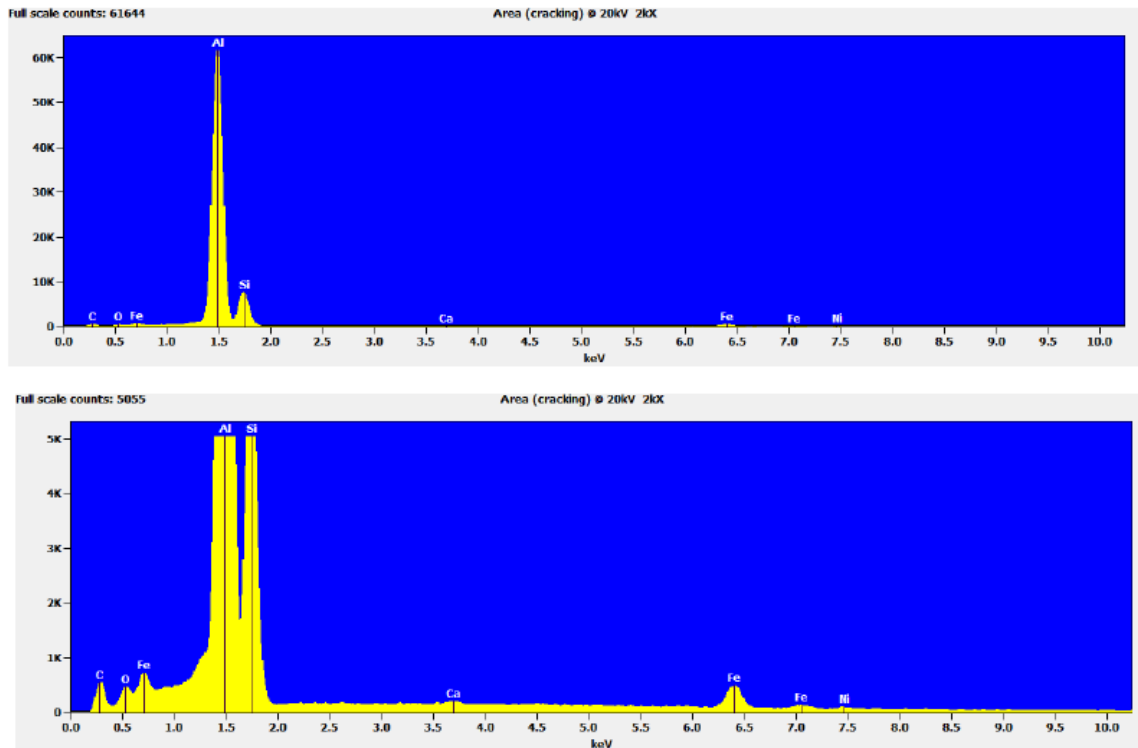
Figura 10: Espectros EDS del metal base del tren de aterrizaje. El espectro inferior es el mismo que el espectro superior, pero con un rango más pequeño en el eje vertical.

detectaron en un espectro EDS del metal base del tren de aterrizaje, como se muestra en la Figura 10, y ambos son conocidos por formar fases frágiles en piezas de fundición de aluminio.

En consecuencia, las separaciones quebradizas que formaron las características de cuasi-grieta en la superficie de la fractura pueden ser normales y eran **probablemente también el resultado de exceso de esfuerzo.**
