Investigación: COL-15-14-GIA

Accidente

20 de Marzo de 2015 en Río Vaupés, Puerto Corroncho – Mitú, Vaupés

Aeronave: Cessna TU206G, Matrícula: HK2327

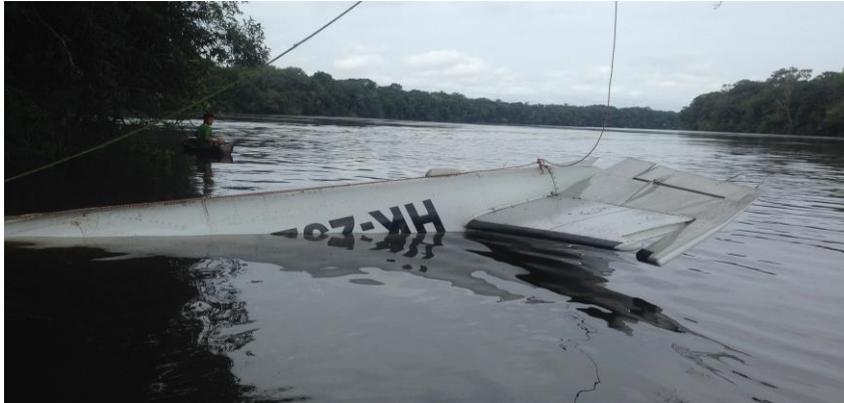
El día 21 de Marzo de 2015, un investigador GRIAA arribó al sitio del suceso confirmando la ubicación de la aeronave y evaluando las labores de rescate de la aeronave a orillas del río Vaupés. Para el día 22 de Marzo, siendo las 09:00HL (14:00UTC), se obtuvieron las primeras evidencias del estado final de la aeronave por parte del investigador. La aeronave se encontró en posición invertida con evidente daño y separación del cargo pack¹. No se evidenciaron daños en el empenaje y sus superficies.

Estado final de la aeronave durante el proceso de rescate

El motor se encontró unido a la aeronave sin presentar deformaciones en la bancada. No existieron vestigios de separación de líneas o guayas de control, así mismo, no se encontraron partes separadas en el cárter de potencia o accesorios. La hélice no evidenció daños ni deformaciones aparentes en sus palas y la misma se encontraba unida al flanche del motor.

Teniendo en cuenta las declaraciones iniciales, la aeronave impactó con rumbo aproximado de 085° con bajo ángulo y baja velocidad a 165mts de elevación. Parte superior de la cubierta del motor y parte frontal de la aeronave sufrieron deformaciones a consecuencia del impacto contra el agua y el lecho el río.
