Investigación: COL-15-28-GIA

Accidente

30 de Junio de 2015 en la finca “Los Caballos”, Municipio de San Luis de Palenque, Casanare

Aeronave: Cessna A188B, Matrícula: HK2154

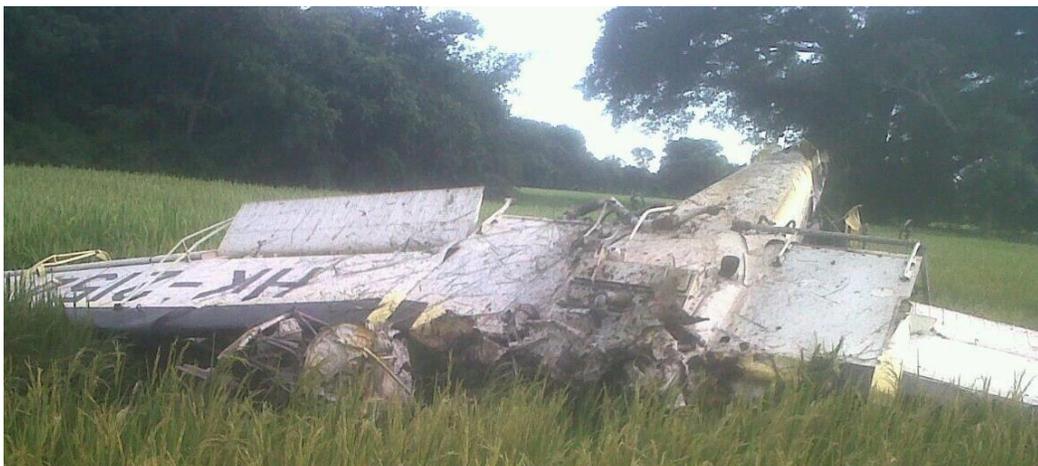
El día 17 de Julio de 2015, se allegaron evidencias gráficas y factuales del evento, de acuerdo a requerimientos del Grupo de Investigación de Accidentes. De acuerdo a las evidencias aportadas, la aeronave impactó un tendido eléctrico municipal de bajo KV de aproximadamente diez (10) metros de altura en coordenadas N05°23'20.1" – W071°43'56.7". Se desconocen las partes de la aeronave con las que tuvo el impacto contra las cuerdas, pero es altamente probable que haya sido con los trenes principales de aterrizaje. Después del impacto, la aeronave tuvo un impacto frontal contra el terreno a 48metros en coordenadas N05°23'21.5" – W071°43'57.9" en donde se desprendió la hélice (con características de altas RPM) y posteriormente, se produce el capoteo.

La aeronave se detiene en posición invertida a 71mts del punto de colisión contra el tendido eléctrico, y a 23 metros del punto de impacto en el terreno con evidentes daños importantes sin incendio post accidente.

Estado final de la aeronave accidentada HK2154
