Investigación: COL-15-46-GIA

Accidente

17 de Noviembre en el Municipio de Acandí, Departamento de Chocó

Aeronave: Cessna 402B, HK 4981

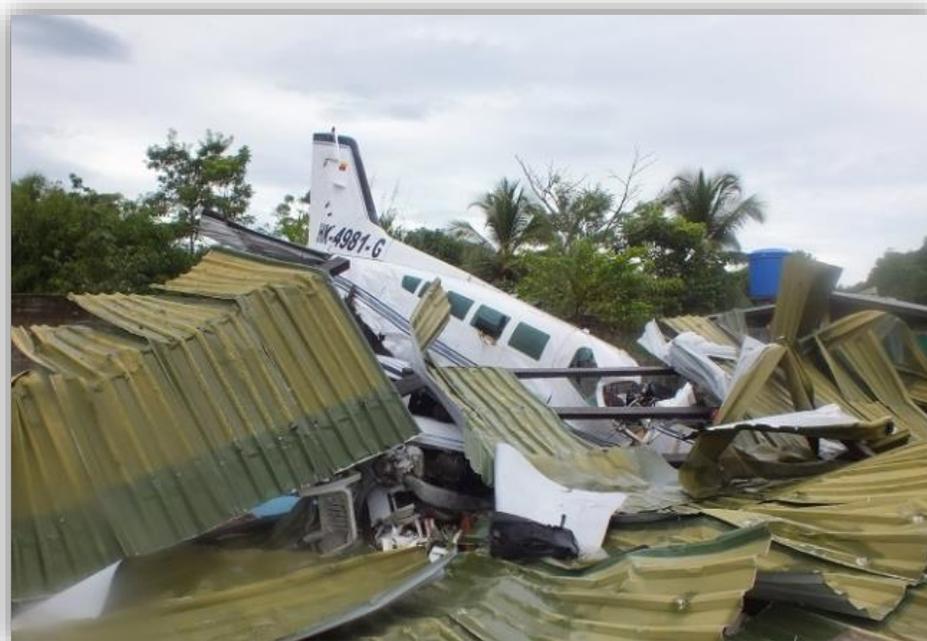
Estado final de la aeronave HK4981

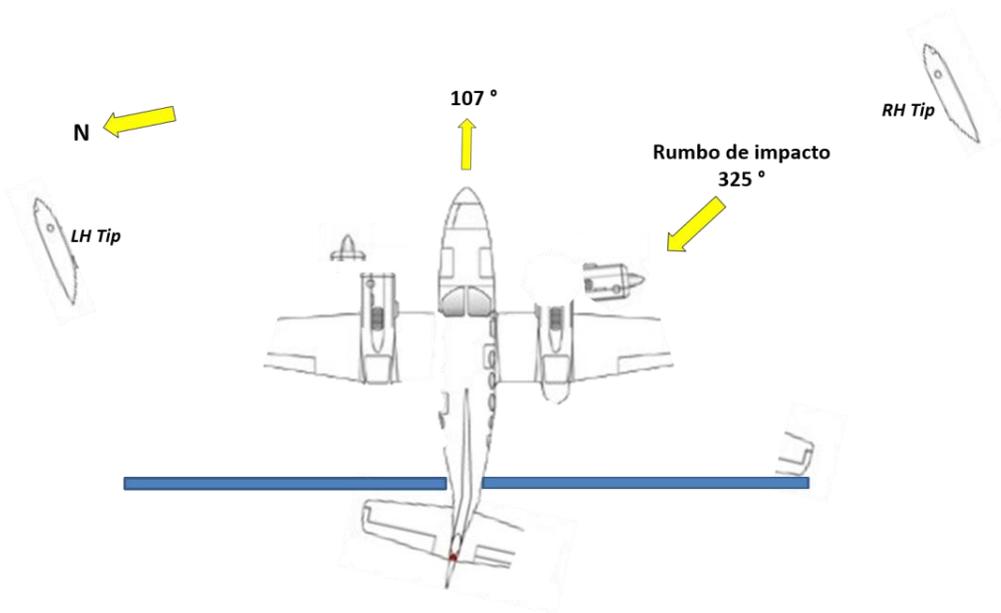
El fuselaje de la aeronave se encontró sobre el techo colapsado de la construcción afectada con parte de la cola sobre la pared de la vivienda contigua y la nariz bajo los escombros, parte de las vigas de madera que sostenían el techo destruyeron gran parte del fuselaje izquierdo; Se encontraron evidencias de golpes en diferentes partes de la estructura de la aeronave con los tendidos eléctricos adyacentes al área del impacto. Dos de sus ocupantes fallecieron, los 8 restantes fueron trasladados a centros asistenciales algunos de ellos con heridas de gravedad.

Disposición final de restos accidente del HK4981G

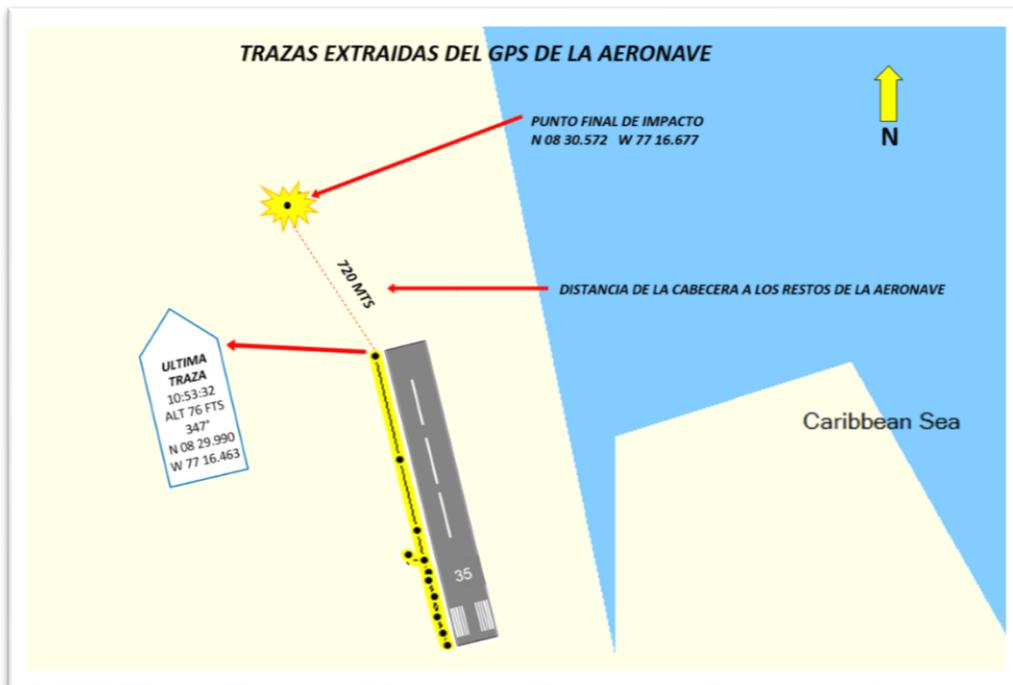
De acuerdo a la información sustraída del dispositivo de posicionamiento global (GPS) se evidenció que la aeronave efectuó su aterrizaje en Acandí a las 10:40HL y apagó en la plataforma a las 10:43HL, posterior el abordaje de sus ocupantes inició su rodaje a las 10:51HL (8 minutos posterior a su apagada) e inició su carrera de despegue a las 10:53HL desde el extremo de la cabecera 35, abandonando la misma con una velocidad aproximada de 94 nudos al final de la pista la cual posee una longitud 1200 metros.

Trazas GPS aeronave HK4981G

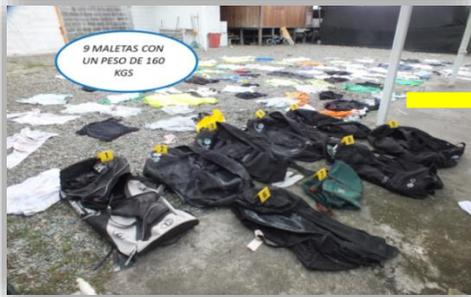
Se encontraron un total de 9 maletas de gran tamaño en el compartimiento de nariz de la aeronave con pertenencias y elementos deportivos de los ocupantes de la aeronave las cuales tenían un peso aproximado de 160kgs (352 Lbs).

Maletas de los ocupantes

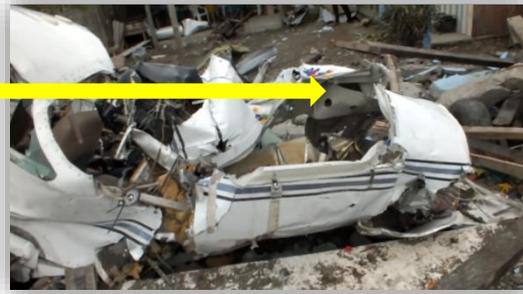
Bodega de nariz de la aeronave

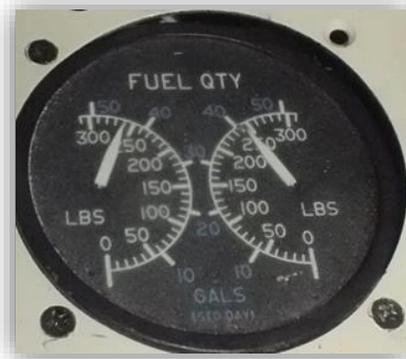
El indicador de combustible izquierdo se encontró con una marcación de 260 lbs (41.6 GLS) y el indicador derecho con una marcación de 250 lbs (40 GLS); En las celdas principales de combustible se encontró un remanente al igual que rastros del mismo en el piso del área próxima a la posición final del tanque auxiliar izquierdo el cual se desprendió del plano al momento del impacto.

Indicador de combustible de la aeronave

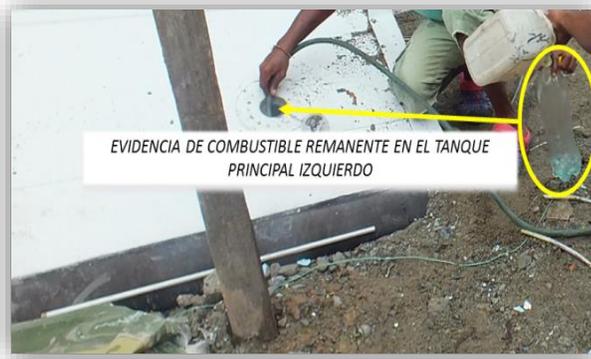
remanente de combustible drenado del plano izquierdo

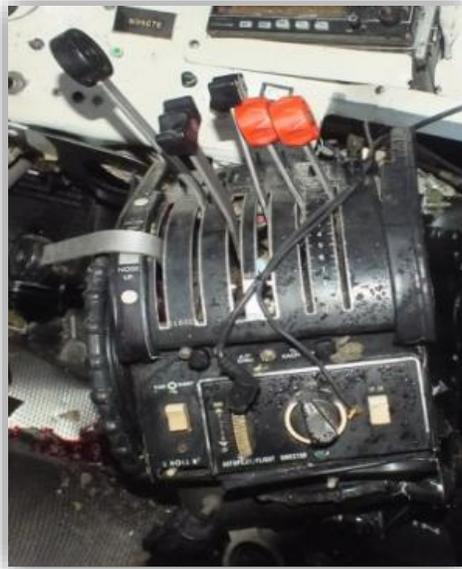
En cabina, el pedestal central estaba doblado hacia la izquierda con las palancas de condición totalmente adelante. La palanca de paso de la hélice izquierda ligeramente atrás respecto a la derecha la cual se encontró completamente adelante y la palanca de potencia del motor izquierdo doblada hacia la izquierda a medio recorrido, a diferencia de la palanca del motor derecho la cual estaba completamente adelante. Los compensadores se encontraban en posición neutral y tanto los flaps como el tren de aterrizaje se encontraron en la posición arriba.

Pedestal central de la aeronave

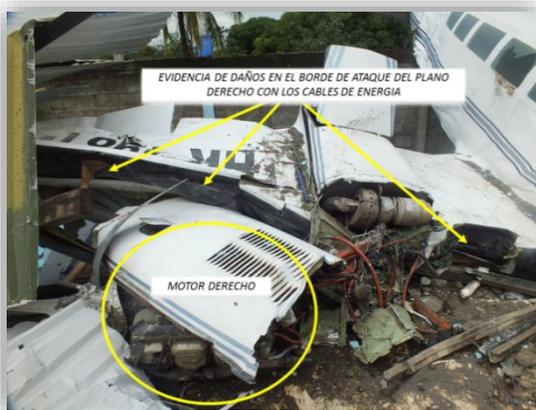
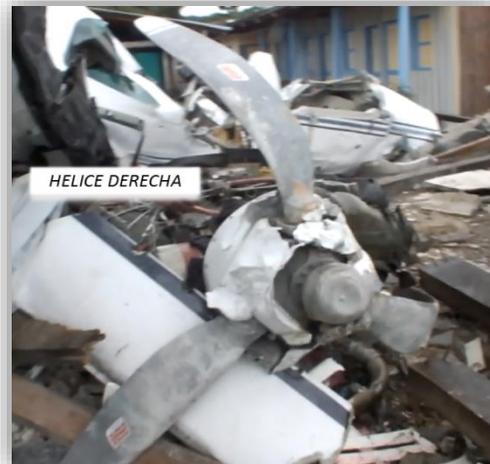
El plano derecho de la aeronave presentaba daños en el borde de ataque del mismo con evidencias de marcas con sentido de recorrido horizontal. El motor estaba separado de su bancada y unido al fuselaje del avión parcialmente por algunas mangueras y arneses eléctricos; la hélice del motor se encontró acoplada, con las tres (3) palas dobladas hacia atrás y ligeramente en dirección opuesta al sentido de rotación.

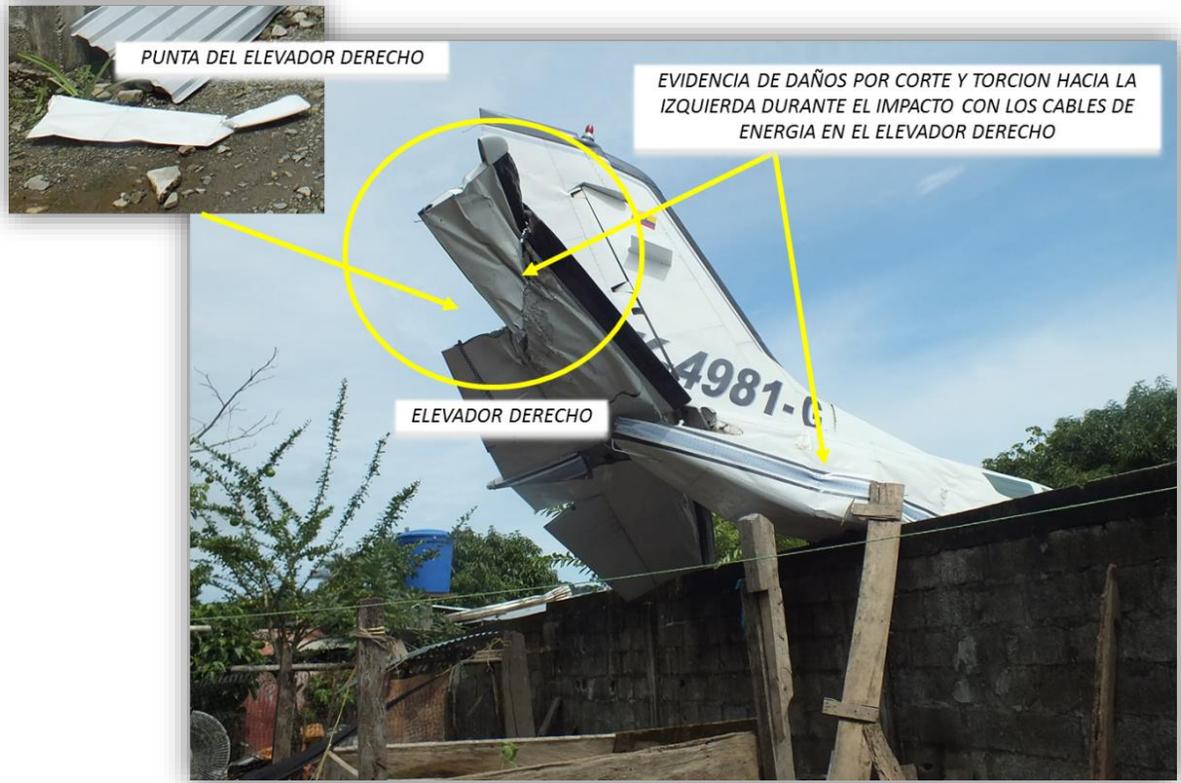
En la parte posterior del fuselaje se evidenció deformación del cono de cola y empenaje hacia la izquierda con un corte en el elevador derecho con punto de entrada y salida desprendiendo la punta del mismo la cual quedó en el piso aproximadamente a 10 metros del punto final de impacto de la aeronave.

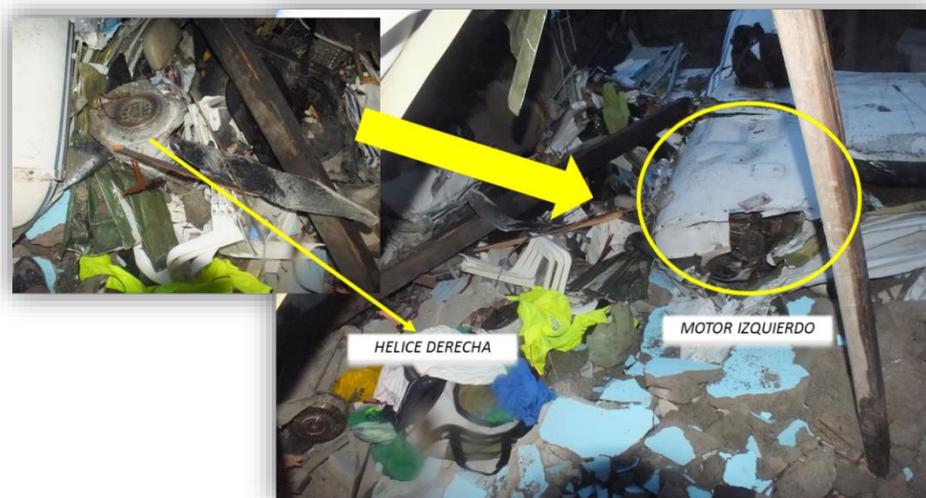
El motor izquierdo estaba acoplado al plano en su bancada sin la hélice la cual estaba aproximadamente a un metro al lado derecho del motor con las tres palas acopladas al núcleo dobladas ligeramente hacia atras y en contra del sentido de rotacion con evidencia de daños en el borde de ataque de las mismas.

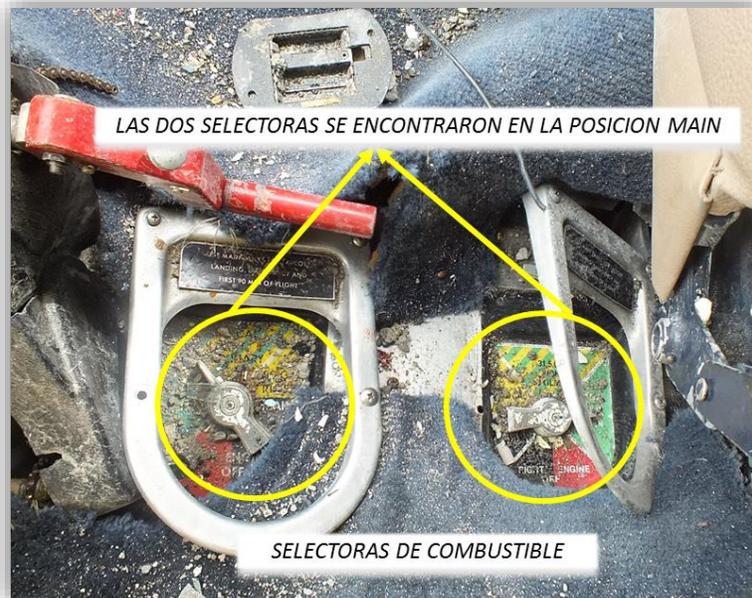
La selectora de combustible derecha se encontró en la posición MAIN la cual corresponde al tanque principal derecho de la aeronave y la selectora izquierda se encontró en MAIN ligeramente en transición hacia la posición AUXILIARY que corresponde al tanque auxiliar izquierdo.
