Investigación: COL-15-07-GIA

Accidente

12 de Febrero de 2015 en el la Vereda el Cairo, inmediaciones del Aeropuerto Vanguardia (SKVV) de la Ciudad de Villavicencio

Aeronave: Cessna R-172-K, Matrícula: HK-2527

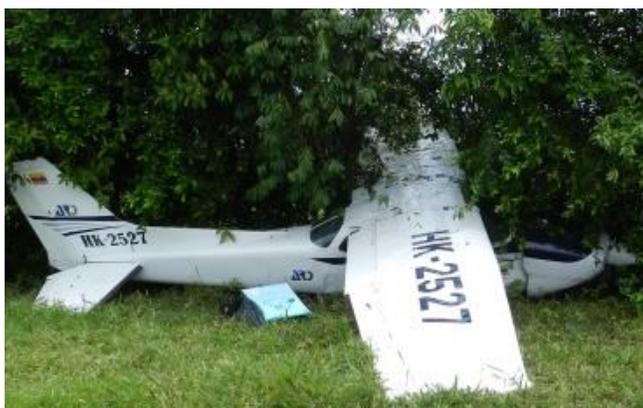
Estado Final de la Aeronave

La inspección de la aeronave fue efectuada por investigadores del GRIAA evidenciando daños en las palas de la hélice, parada súbita del motor, panel de instrumentos averiado, fractura y desprendimiento del tren de nariz. Así mismo la aeronave se encontró compacta y con un rumbo final de 130°. Con base en la dinámica de impacto y a las marcas dejadas en tierra por la hélice se pudo evidenciar que el motor entró con potencia al terreno.
