Grupo de Investigación de
Accidentes e Incidentes aéreos

INFORME PRELIMINAR ESPECIAL

Investigación COL-15-15-GIA
Colisión contra terreno montañoso
Cessna 172S/Cessna150M, Matrícula HK5064G/HK1912G
12 de Abril de 2015
San Vicente de Chucurí, Santander – Colombia

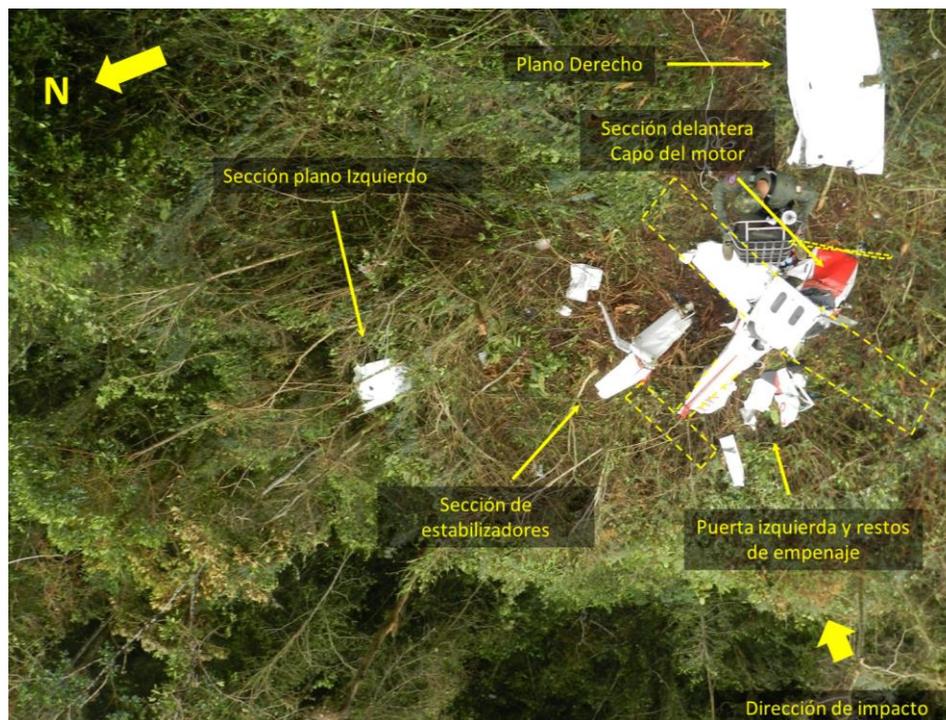
Se encontró ubicada en coordenadas N06°49.591' W073°21.403' a 7422 pies de elevación en el costado occidental de la ladera de la Serranía Yariguíes. Los restos se encontraron en un patrón circular concentrados en un radio de 6mts con evidente destrucción post impacto. La zona correspondía a un terreno montañoso/rocoso con 69.8° de inclinación.

La aeronave impactó con un rumbo aproximado de 072° en actitud de ascenso y apreciable viraje hacia la izquierda. El habitáculo de cabina se encontró altamente deformado con rumbo final 140°.

La secuencia de colisión se origina con rumbo de entrada 072°. La sección frontal de la aeronave y el plano izquierdo golpearon contra el terreno produciendo daños importantes en la aeronave que se describen posteriormente. Después del impacto, y ante la inclinación del terreno, la aeronave se desliza cuesta abajo 3mts con rumbo final 140°.

- Separación de media sección del plano izquierdo ubicada cuesta abajo 5mts de la posición de la aeronave.
- Desprendimiento del plano derecho desde la raíz quedando cuesta arriba 3mts.
- Separación de la sección de los estabilizadores quedando a 2,8mts adyacente a la posición final de la aeronave.
- Lesiones mortales al ocupante de la aeronave por excesiva disipación de energía en la cabina.

Inventario general de restos aeronave HK1912G

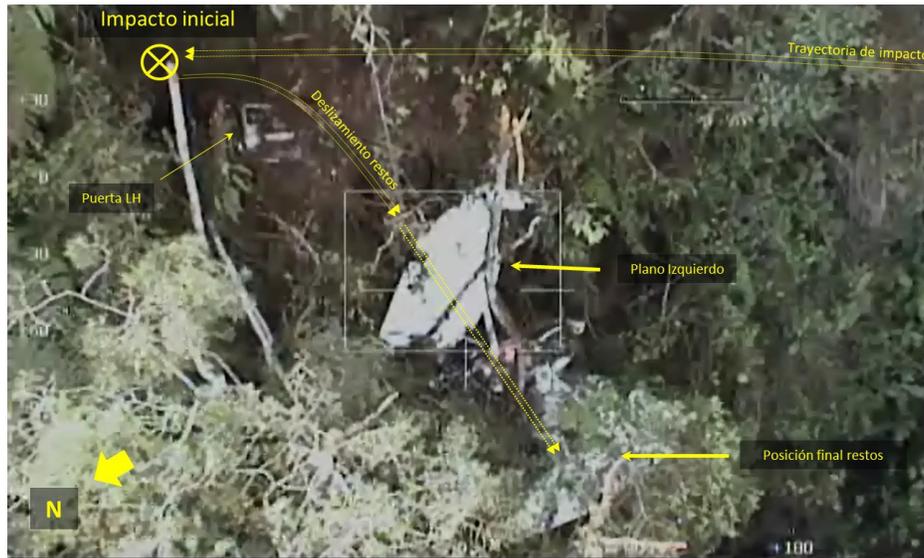
Alta disipación de energía fue evidenciada durante la colisión, razón por la cual se produjo daños considerables en toda la aeronave. El primer impacto fue en la punta del plano izquierdo contra un árbol a una velocidad aproximada de 60 TAS². El impacto final fue a 11.2mts cuesta arriba de la posición final de los restos. Después del impacto final y por las condiciones del terreno, la aeronave se desliza y la sección delantera, incluido el habitáculo de cabina, quedaron en posición invertida hasta finalmente detenerse por la vegetación.

Ubicación de impacto inicial y posición final de restos HK5064G

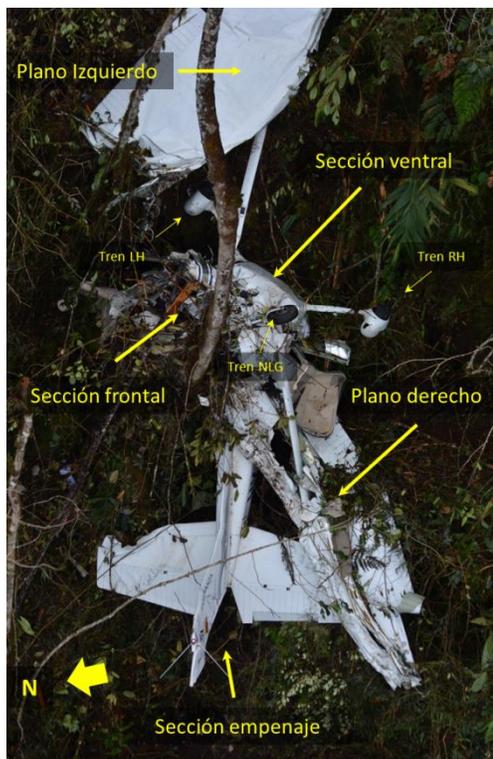
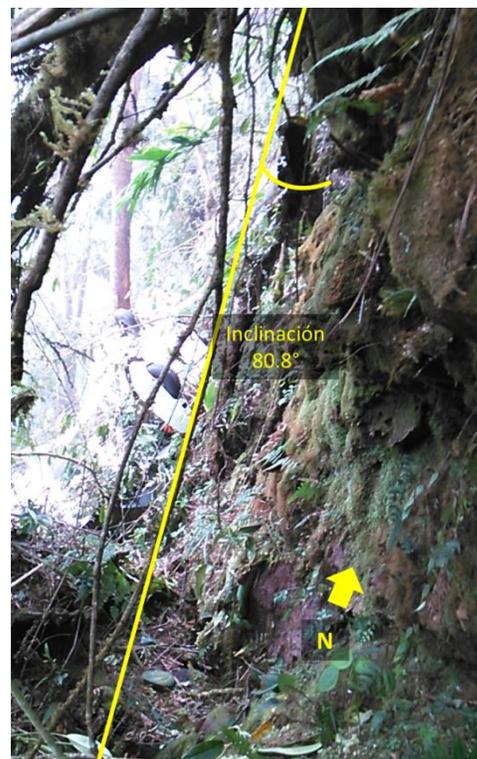
Se encontró ubicada en coordenadas N06°49.773' W073°21.225' a 7926 pies de elevación en la misma ladera occidental de la Serranía Yariguíes totalmente destruida. Los restos se encontraron concentrados en un radio de 5mts soportados por un árbol. La zona correspondía a un terreno montañoso/rocoso con 80.8° de inclinación. La inspección de restos del HK5064G estuvo limitada aunque fue posible el acceso solo por vía aérea. Se presume inicialmente que la aeronave impactó ventralmente el terreno montañoso con un rumbo aproximado 107° con mínimas trazas de alabeo, levemente a la izquierda.

Inventario general de restos aeronave HK5064G (IZQ) - Visualización de la inclinación del terreno (DER)

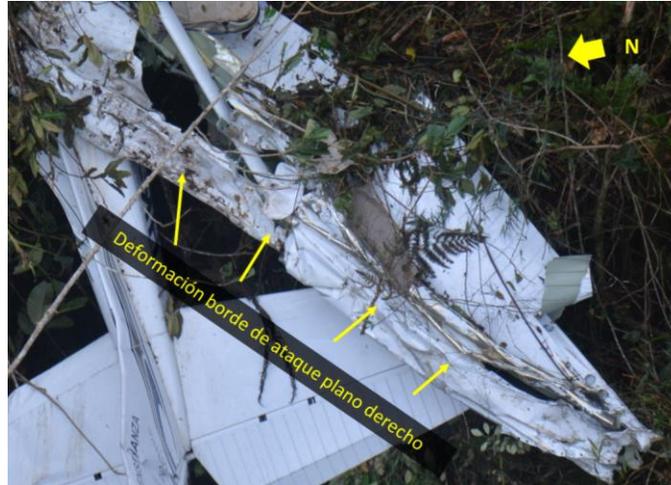
- Separación del plano izquierdo desde la raíz del plano unido al fuselaje por el soporte de plano.
- Deformación uniforme de toda la sección del borde de ataque del plano derecho (patrón de tipo acordeón), que evidencia un impacto frontal de alta velocidad con el terreno.

Estado final de la sección frontal HK5064G

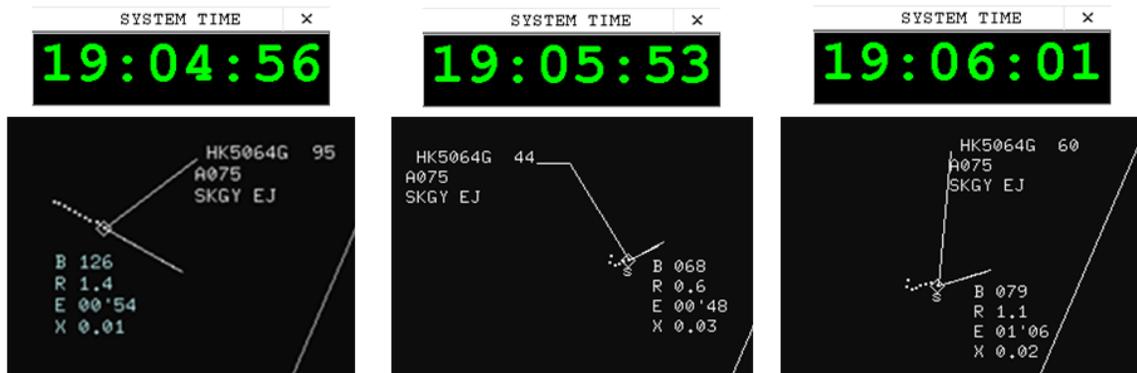
Observando las trazas, se identifica la aeronave despegando con rumbo sur y posterior vira hacia la izquierda manteniendo rumbo 118° . La aeronave asciende a una altitud máxima de 7600ft y en la última identificación de traza en coordenadas $N06^{\circ}50'02''$ $W073^{\circ}21'23''$ la aeronave mantiene rumbo 079° , 7500ft de altitud y 60 TAS de velocidad.

A las 19:04:56UTC, se observa a la aeronave con un rumbo 126° , a las 19:05:53UTC, se observa un cambio de rumbo desde los 212° hacia los 068° , a las 19:06:01UTC, la aeronave vira derecha rumbo 079° y se pierde señal radar.

Últimas tres trazas radar HK5064G

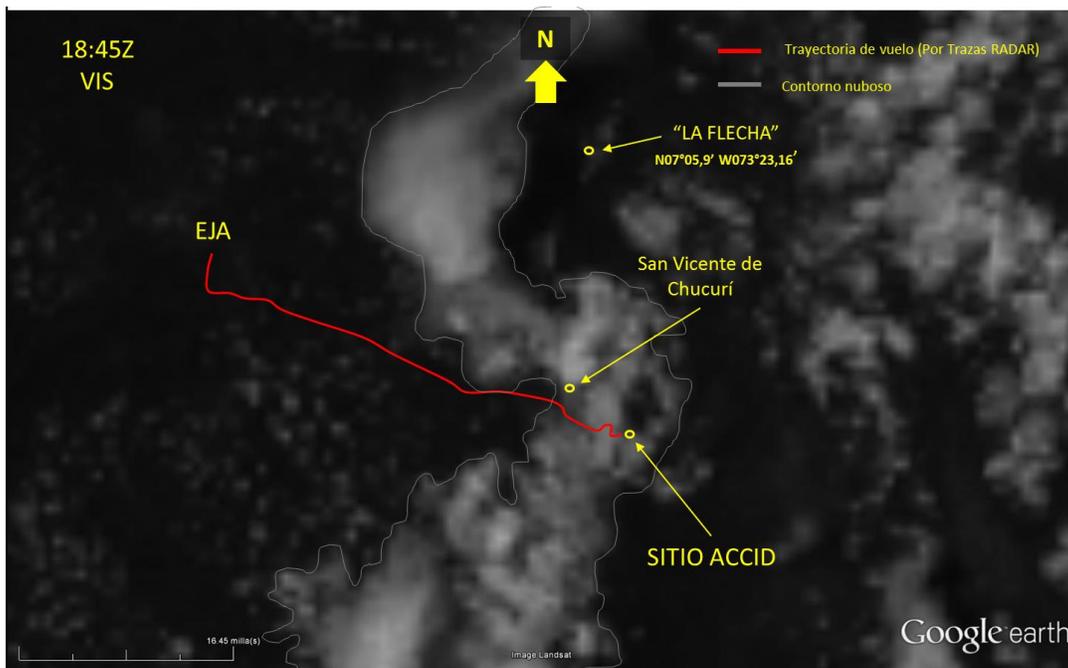
Las condiciones meteorológicas reinantes en la zona del accidente fueron evidenciadas mediante la utilización de imágenes satelitales³. Al georreferenciar las imágenes satelitales teniendo en cuenta la secuencia de trazas radar, se observa que en la zona del accidente existió una evolución nubosa en desarrollo durante el lapso de vuelo.

Superposición de las Trazas radar HK5064G con la imagen satelital VIS de las 18:45Z

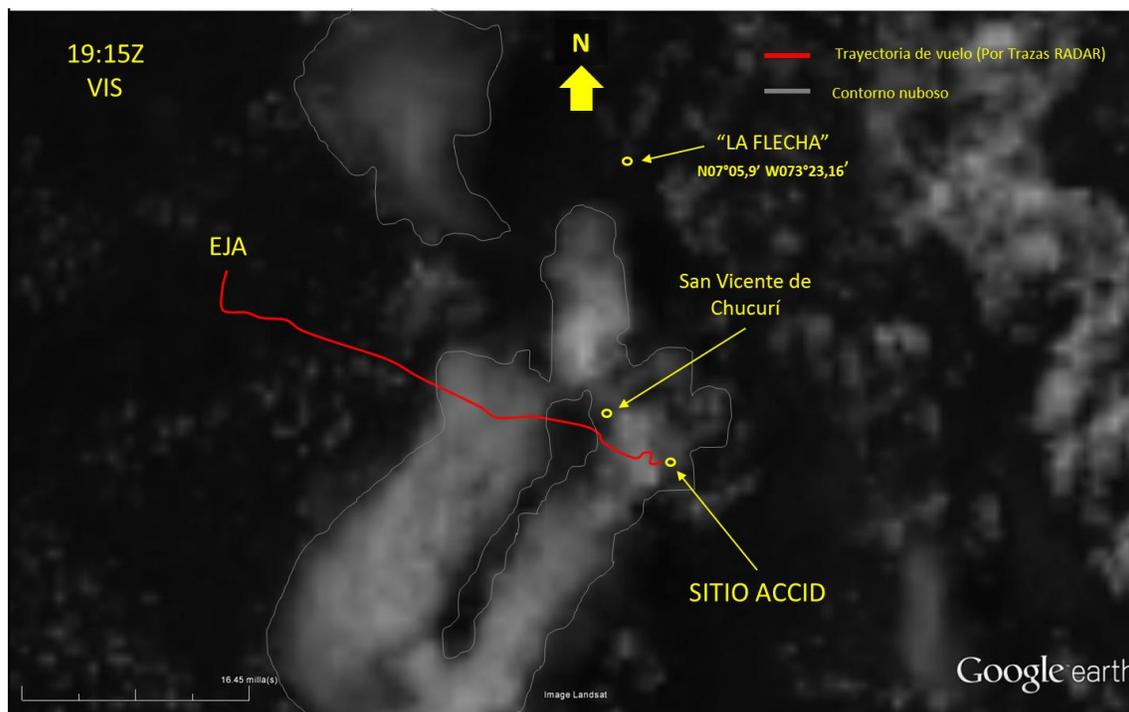
Superposición de las Trazas radar HK5064G con la imagen satelital VIS de las 19:15Z

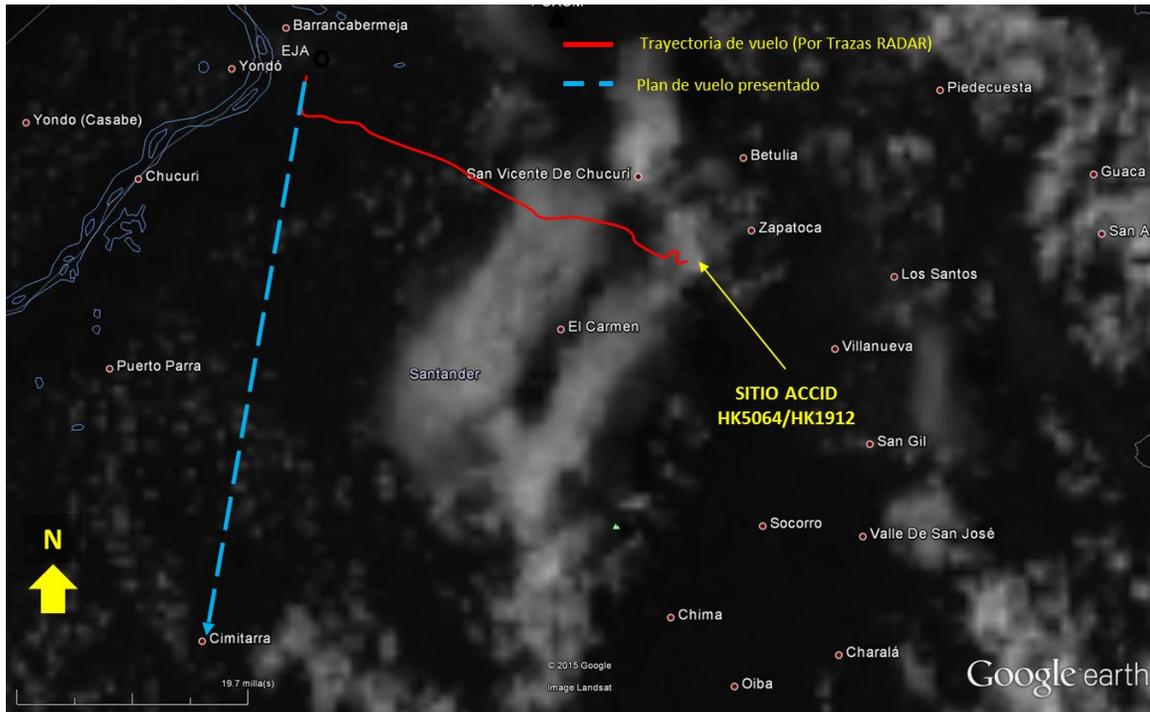
Teniendo en cuenta el plan de vuelo presentado (EJA – Cimitarra – Barbosa – Chiquinquirá – Ubaté – ZIP – Yankee – SKGY), las condiciones meteorológicas en la zona S de la estación SKEJ predominaban con escasa nubosidad dispersa a 1500pies de acuerdo a la información provista por el METAR de SKEJ.

Visualización de las condiciones meteorológicas comparadas con el plan de vuelo presentado y la trayectoria real de la aeronave HK5064G
