# Investigación: COL-15-21-GIA

## Accidente

04 de Junio de 2015 en la Hacienda Las Nubes, municipio de Puerto Gaitán – Meta

Aeronave: Cessna A-188, Matrícula: HK1364

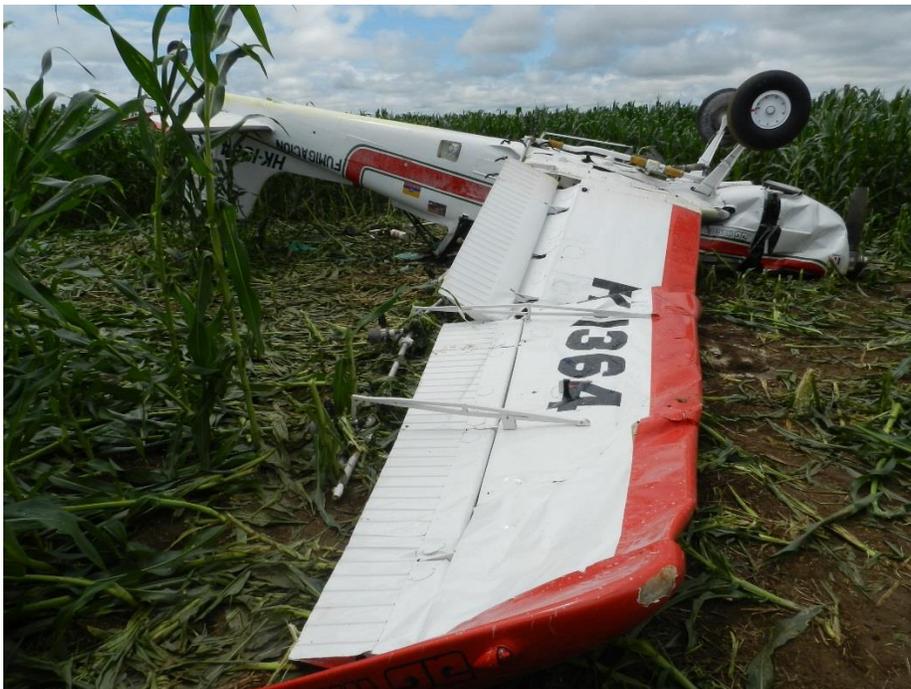
De acuerdo a declaraciones preliminares del propietario de la Hacienda, después del despegue a las 17:45 UTC por la pista 24, la aeronave efectuó tres pasadas de aspersión de químico sobre el cultivo, dos con orientación ECO – WHISKY sin novedad, al momento de enfrentarse al lote para iniciar la cuarta pasada en trayectoria del WHISKY al ECO, la aeronave se enredó con el cable tensor del tendido eléctrico dentro de la hacienda con el tren principal lo que le ocasionó de inmediato el volteo dinámico en vuelo y posterior impactó en forma invertida contra el terreno. El piloto falleció de forma instantánea, el rescate fue efectuado por miembros de la Policía Judicial.

Estado final de la aeronave HK1364 sobre el cultivo

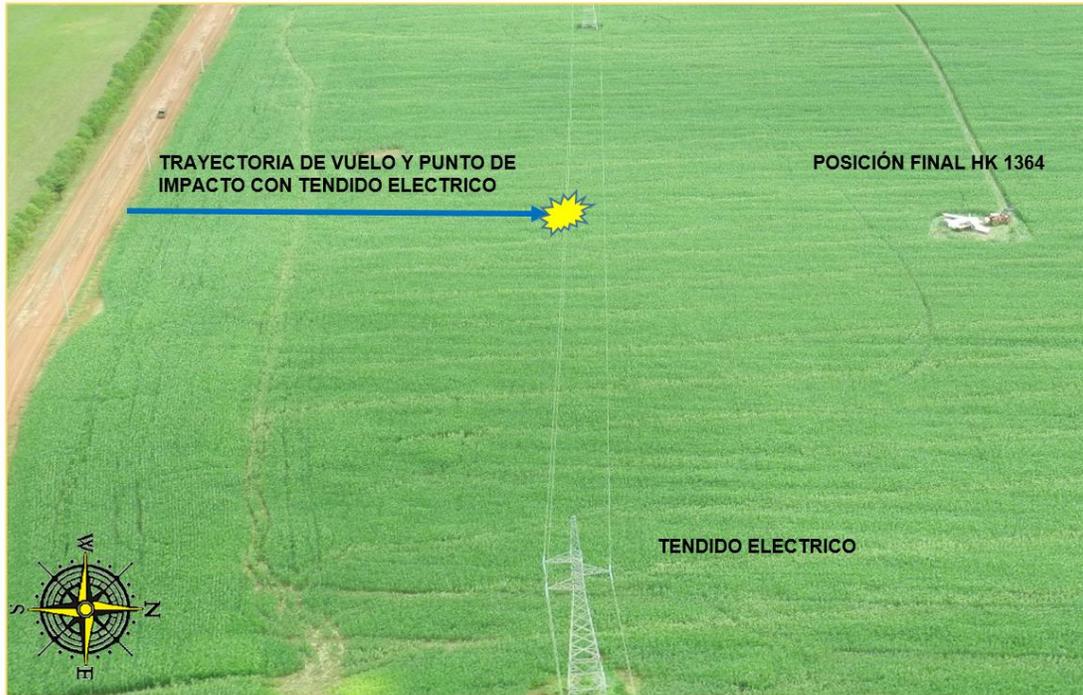
El GRIAA fue alertado a las 19:40 UTC por la Regional Villavicencio, una vez efectuada la alerta del suceso, el alistamiento y la coordinación con el explotador para el desplazamiento del equipo investigador, el GRIAA con dos investigadores arribaron el día 05 de junio de 2015 a las 14:00 UTC al sitio del accidente donde se encontró la aeronave en posición invertida en coordenadas N04°12'35.94" W071°48'37.56" con rumbo SUR con evidentes daños en la cabina de mando, palas de la hélice, planos y timón de dirección.

*Vista aérea del estado final de la aeronave en el cultivo durante el proceso de investigación de campo*

El motor se encontró unido a la aeronave con deformaciones en el carenaje. No existieron vestigios de separación de líneas o guayas de control, así mismo, no se encontraron partes separadas en el cárter de potencia o accesorios. La hélice evidenció rotura en sus palas y la misma se encontraba unida al flanche del motor.

Teniendo en cuenta las declaraciones iniciales, la aeronave impactó con rumbo aproximado de 360° con alto ángulo y baja velocidad. La aeronave fue autorizada según RAC 8.5.31.12 para remoción y traslado hacia la base principal de la empresa. Se efectuó la custodia de toda la documentación operativa y técnica de la aeronave y sus componentes. El motor instalado Continental IO-520-D fue tomado en custodia para el envío del mismo a inspección post-accidente en un taller aeronáutico certificado y de esta forma comprobar su funcionamiento o malfuncionamiento.
