Investigación: COL-15-25-GIA

Accidente

20 de Junio de 2015 en la Serranía del Baudó, Municipio del Bajo Baudó, Chocó

Aeronave: Cessna T-303, Matrícula HK4677G de Aviación Privada

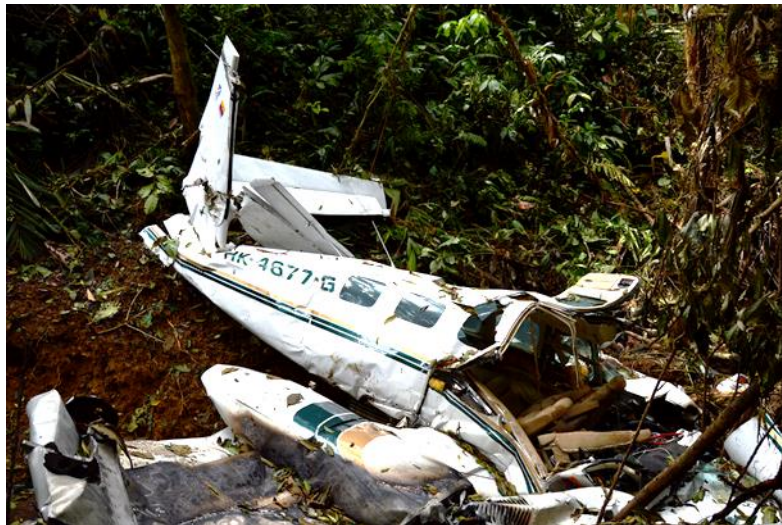
Estado final de la aeronave HK-4677-G

La parte frontal del fuselaje y cabina de mando se encontraron destruidos, el plano izquierdo a la altura externa de la nacela del motor se desprendió así como la punta del plano derecho y el timón de profundidad derecho. Abolladuras y rasgaduras del timón de dirección, parada súbita de los motores y deformación de las palas de las hélices.
