Investigación: COL-15-35-GIA

ACCIDENTE

01 de Septiembre en el municipio de Boavita vereda El Melonal, Departamento de Boyacá

Aeronave: Bell 206 L3, Matrícula: HK 3311

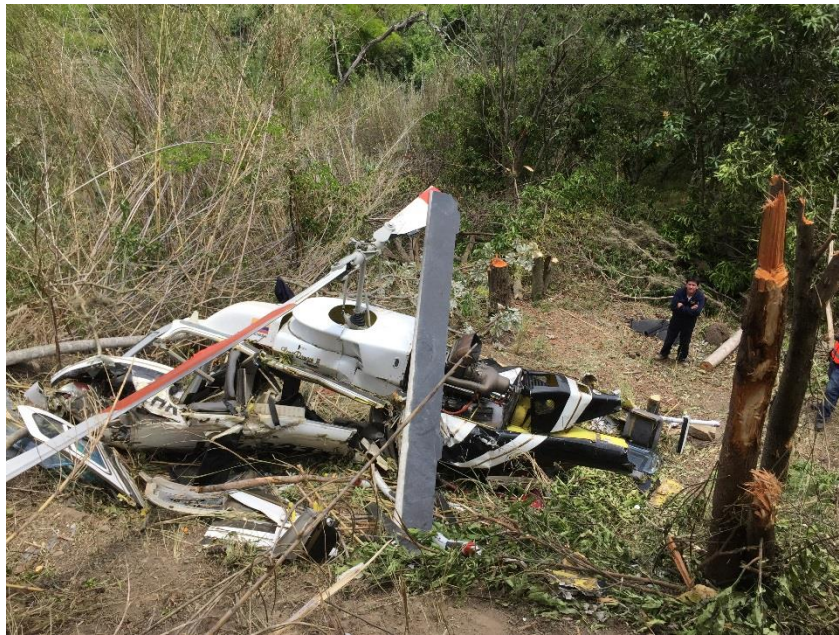
Estado final de la aeronave HK 3311

De acuerdo a la información suministrada por parte del piloto durante el descenso a través de 8000 pies experimento un fuerte viento de cola, lo cual le causo dificultades para controlar la aeronave y detener el descenso de la misma por lo cual maniobro para impactar el terreno con la menor cantidad de inercia posible reduciendo la velocidad, cerrando el acelerador y aplicando el paso colectivo instantes antes de impactar contra los árboles y el terreno.

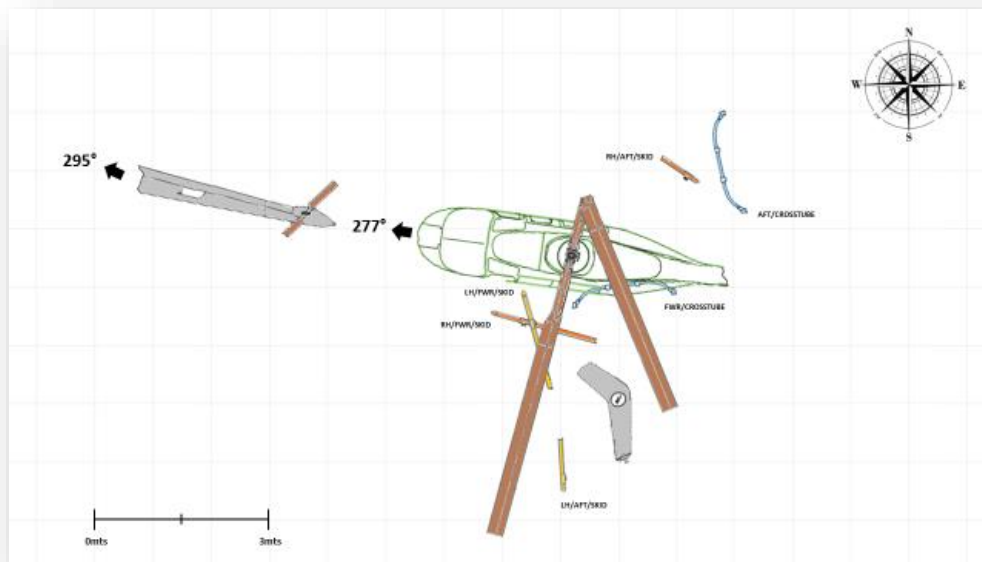
La investigación de campo a la aeronave fue realizada por investigadores del GRIAA el día 03 de Septiembre de 2015. En la inspección se evidenció que la aeronave impacto contra el terreno con un alto ángulo y una baja velocidad de acuerdo al patrón de distribución de restos y con bajas RPM de acuerdo a la severidad de los daños encontrados en el rotor principal.

Disposición final de restos accidente del HK3311
