Grupo de Investigación de
Accidentes e Incidentes aéreos

INFORME PRELIMINAR ESPECIAL

Investigación COL-15-45-GIA
Colisión en área urbana posterior al despegue
Beech Aircraft B60, Matrícula HK3917G
18 de Octubre de 2015
Zona urbana, Bogotá D.C – Colombia

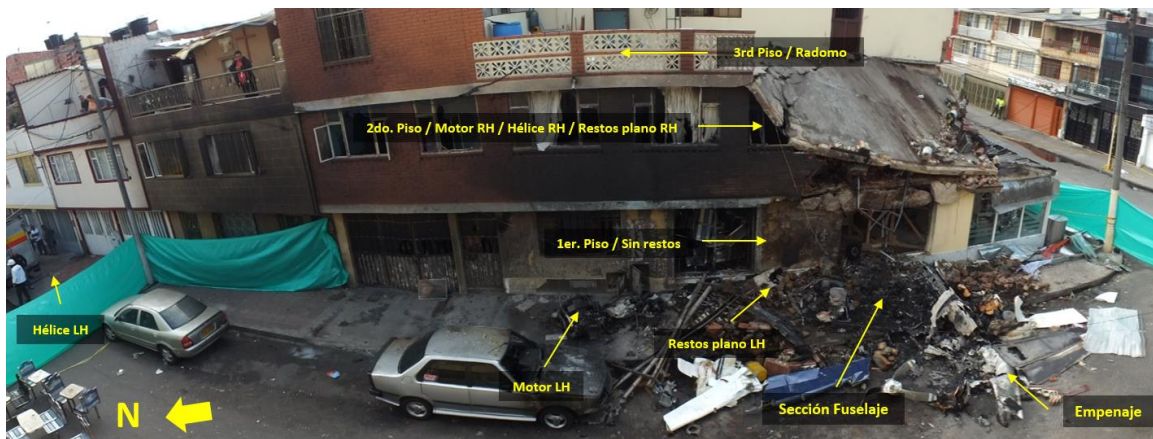
- La sección del fuselaje (Cabina de mando y pasajeros) se encontró concentrada sobre la acera con alta afectación por el fuego.

- La sección del empenaje reposaba sobre la calle parcialmente afectada por el fuego con desprendimiento parcial del timón de dirección y elevadores.
- En el tercer piso de la estructura, se encontró la carena del radomo³ de la aeronave.
- Dentro de las instalaciones del segundo piso de la vivienda, se encontró el motor, hélice y restos del plano derecho.
- En el primer piso, dentro de la estructura, no se encontraron restos de la aeronave.
- A 10mts y 40mts hacia la izquierda de la posición final de restos del fuselaje, fueron localizados el motor izquierdo y hélice izquierda respectivamente.
- Entre los 5mts y 10mts hacia la izquierda de la posición final de restos del fuselaje, fueron localizadas partes del timón de dirección y superficies del plano izquierdo.

Localización e identificación de restos aeronave HK3917G

Los restos de la aeronave HK3917G quedaron dispersos en un radio de 30mts. El fuego post impacto ocasionó afectaciones a viviendas urbanas aledañas al punto de impacto como también golpes a consecuencia de componentes desprendidos de la aeronave. Adicional, cuatro (4) vehículos resultaron afectados por el fuego post impacto.

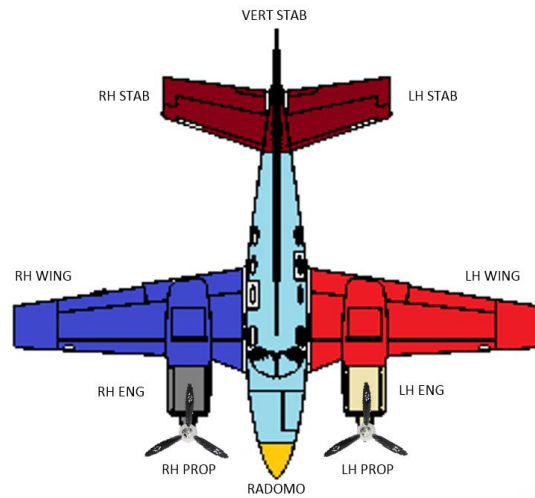
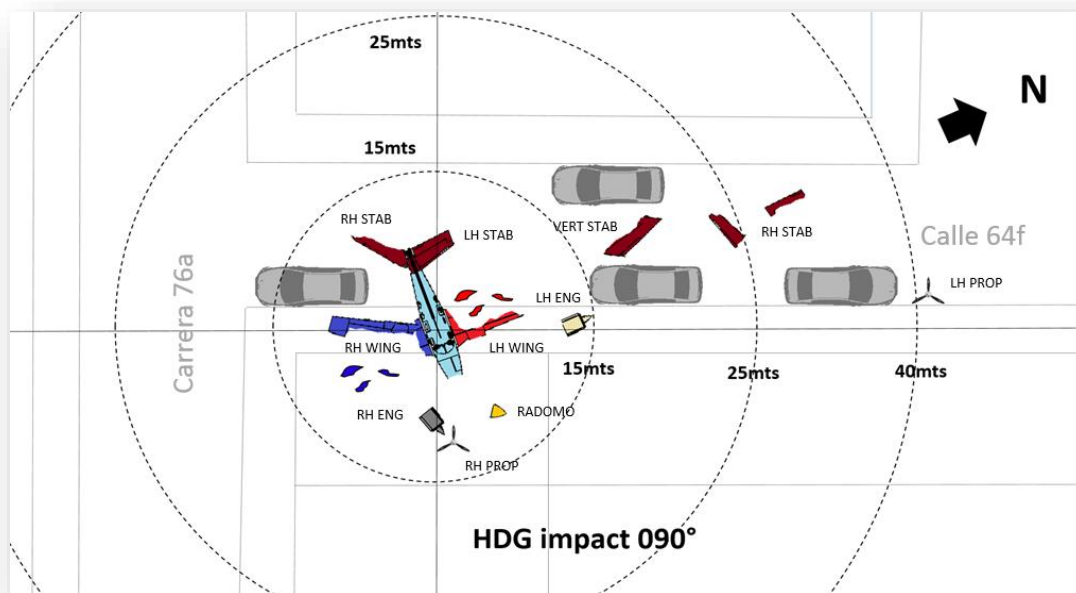
Croquis preliminar del sitio del accidente HK3917G

La aeronave impactó con un rumbo aproximado de 090° con indicación de alto ángulo y alta velocidad. La dinámica de impacto presentó los siguientes aspectos importantes:

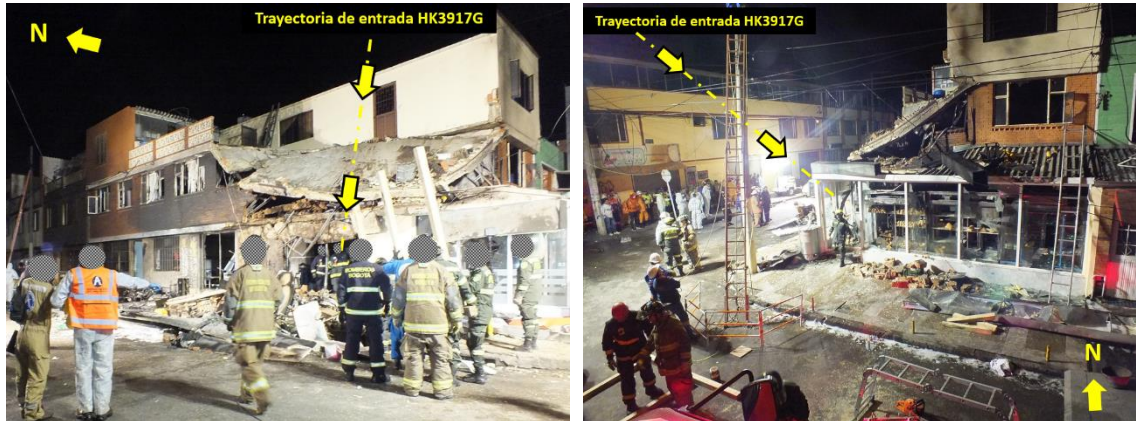
1. La aeronave impactó un cableado eléctrico de baja tensión en donde se evidenció un ángulo alto y alta velocidad de entrada durante la colisión, generando un patrón circular de restos integrado.

Trayectorias de entrada de la aeronave hacia el terreno

Izquierda: Vista lateral de la vivienda afectada – **Derecha:** Vista frontal de la vivienda afectada

2. Con banqueo hacia la izquierda, la aeronave impactó con el plano derecho el segundo piso de la estructura, donde se produjo la separación de una sección del mismo plano, del motor y hélice derecha, las cuales fueron desprendidas y localizadas dentro del segundo piso de la estructura.
3. La aeronave impactó con la sección frontal del fuselaje y el plano izquierdo la acera contigua a la edificación, donde se produjo la separación del motor y hélice izquierda las cuales fueron desprendidas por la inercia del impacto. Así mismo, algunas superficies del empenaje se separaron por la inercia del impacto hacia la izquierda de la posición final del fuselaje.
4. Se produjo fuego en tierra post impacto de muy alta temperatura que consumió gran parte del fuselaje, planos y estructura de la vivienda.

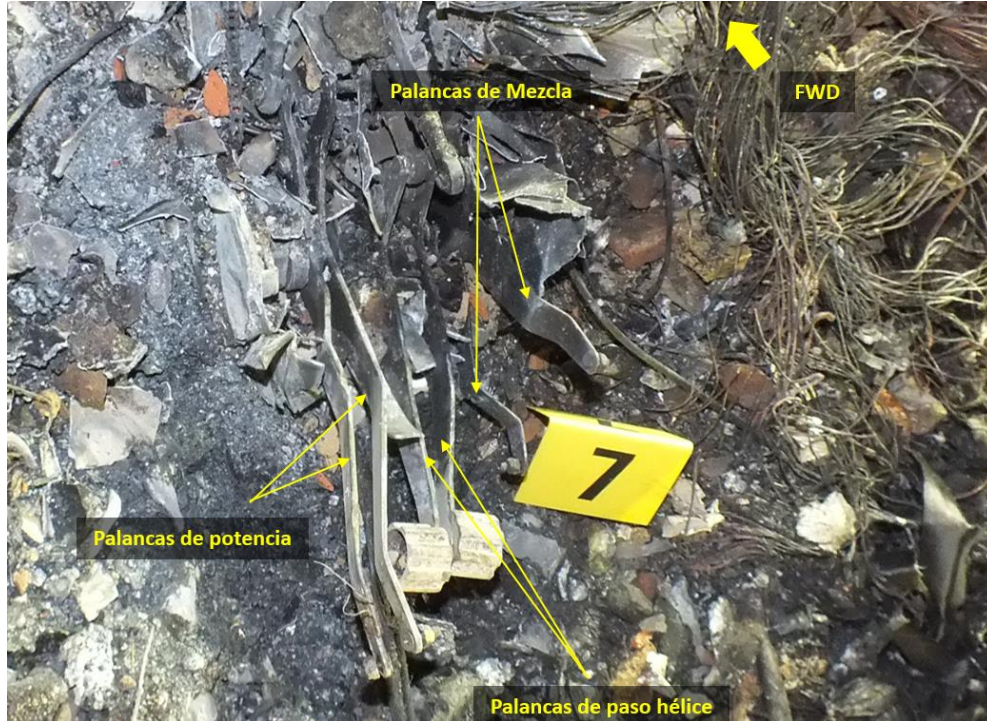
Las palancas de potencia LH y RH fueron encontradas y preservadas durante la extracción de los cuerpos encontrándolas en posición ralenti. Las palancas de paso de hélices LH y RH con paso bajo, y las palancas de mezcla, en posición cortada (LH) y mezcla rica (RH).

Posiciones de las palancas en cabina durante la inspección inicial

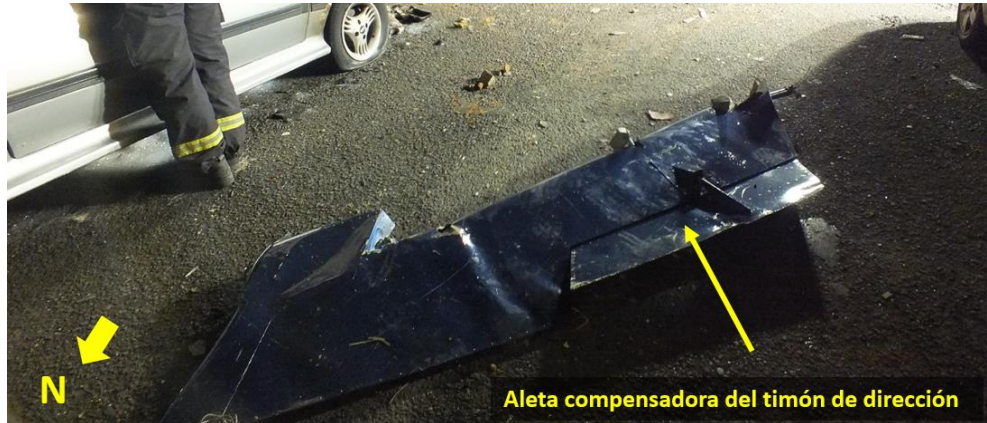
La superficie compensadora del timón de dirección se encontró completa y en posición hacia la derecha, sin embargo, aunque esta superficie es controlada mediante guayas, es posible que se hallan desplazado durante el impacto, por lo que no es probable establecer si era la posición final previa al impacto.

Posición final del timón de dirección y aleta compensadora HK3917G

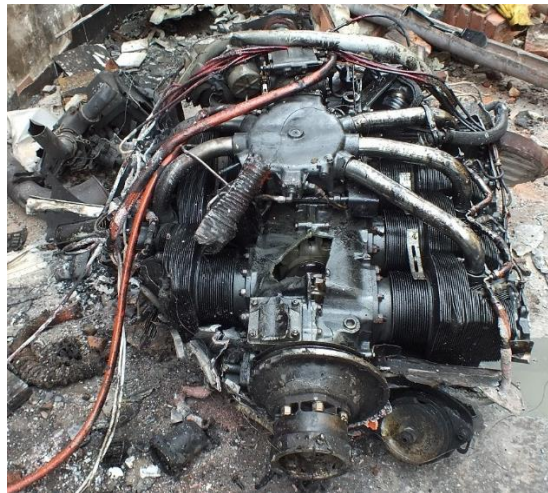
El motor izquierdo marca Lycoming S/N: L1334-59 se encontró a 10mts del punto inicial de impacto sobre la acera de la calle. Se encontraba separado de la estructura del plano en posición invertida y fue fácilmente reconocible. El cárter de potencia presentó rompimiento en la parte superior frontal derecha y algunos de sus accesorios se encontraban parcialmente separados del motor. No se evidenció la separación de cilindros durante el impacto.

Apariencia final del motor izquierdo LH

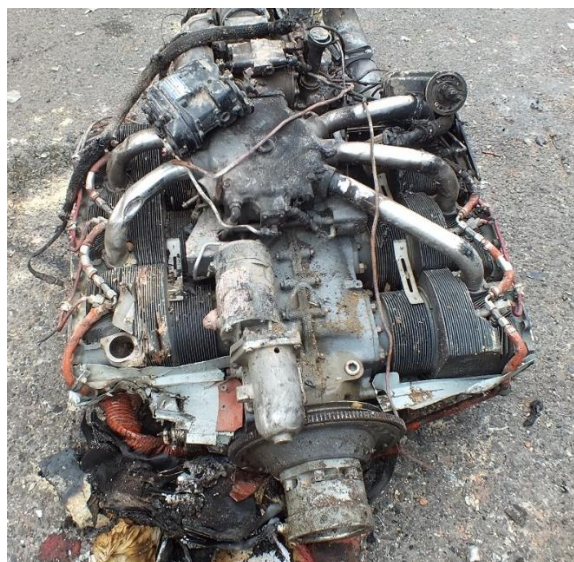
El motor derecho marca Lycoming S/N: L1318-59 se encontró en el segundo piso de la edificación a 4mts de la ubicación de los restos del fuselaje, cubierto de gran cantidad de escombros de la estructura y enceres de la vivienda. La sección delantera del motor junto con una sección de cabeza de cilindro quedaron expuestas e identificables. Después de realizar la remoción de restos en la vivienda, se pudo recuperar el motor para su identificación inicial. El motor presentaba apreciable afectación por el fuego sin roturas visibles en el cárter de potencia ni separación de cilindros.

Apariencia final del motor derecho RH

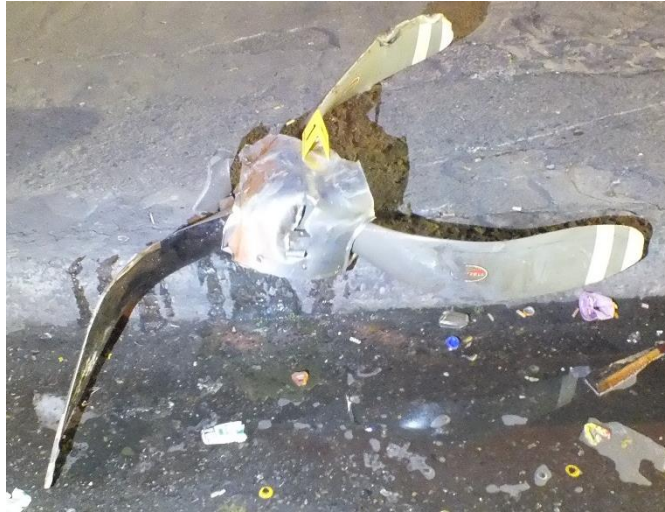
Entre las características iniciales encontradas en el sitio, las tres palas se encontraron ligeramente deformadas en su cuerpo sin presentar “rulo” (deformación de las puntas de la hélice de acuerdo al nivel de RPM's al momento del impacto). Dos de las palas mostraron posición de bandera y una de las palas mostró un patrón de deformación diferente relacionado con los golpes post impacto de la hélice.

El conjunto de embanderamiento se encontró separado del núcleo de la hélice y éste yacía a 2mts del punto inicial de impacto. Las evidencias iniciales estiman que la hélice impactó el terreno con bajas RMP.

Apariencia final de la hélice izquierda LH

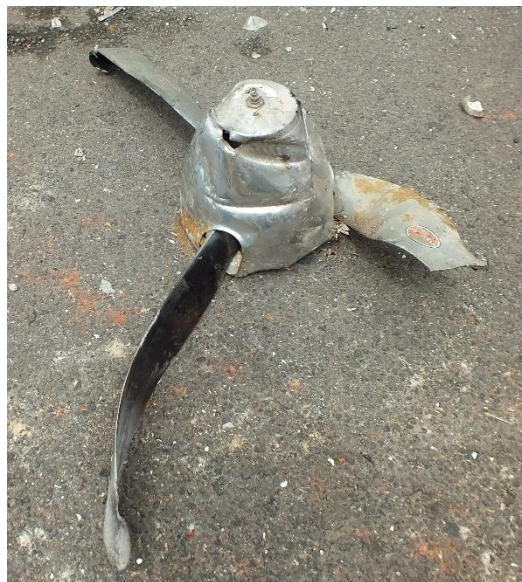
La hélice derecha marca Hartzell S/N: DA1751B se encontró adyacente al motor derecho en el segundo piso de la vivienda con visible separación del flanche del cigüeñal.

Las tres palas se encontraban unidas al núcleo de la hélice. Dos de las palas mostraron apreciable deformación en “rulo” en sus puntas. Una de ellas se encontró altamente deformada con fractura de la mitad del cuerpo. Las evidencias iniciales estiman que la hélice derecha impactó el terreno con altas RPM.

Apariencia final de la hélice derecha RH

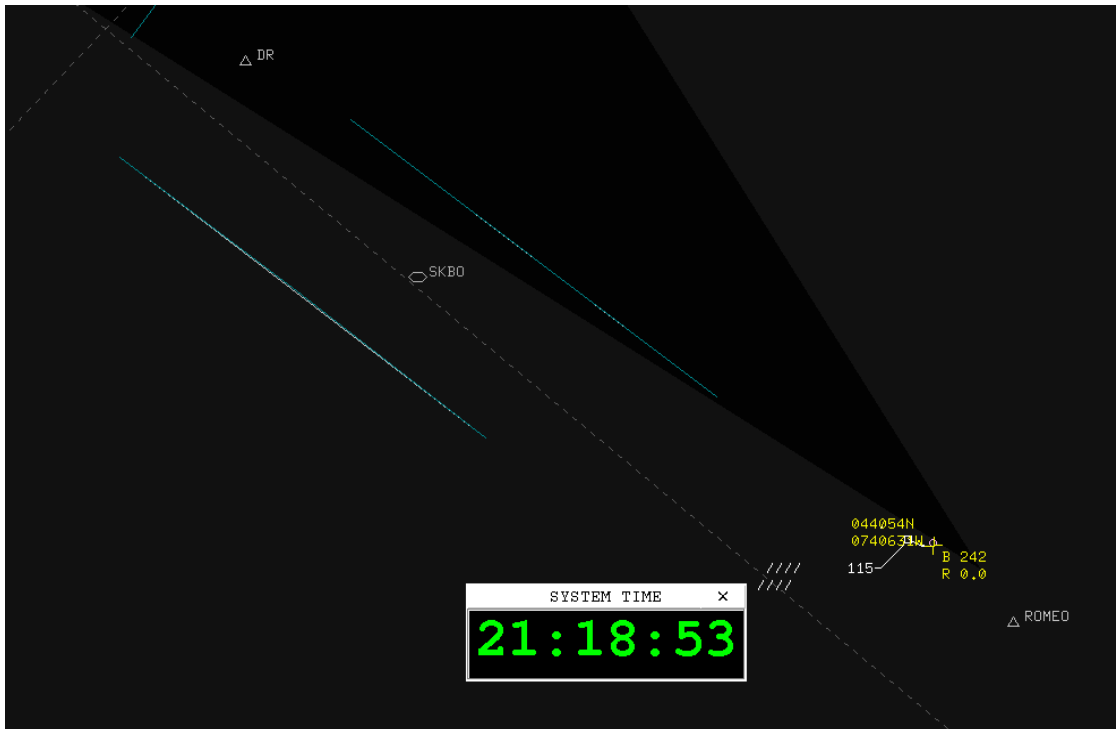
En dichas imágenes se observó la detección de la aeronave en modo primario en cinco (5) oportunidades. La última traza registrada fue a las 21:18:53UTC en las coordenadas N044054 W0740631 mostrando una velocidad TAS de 115KT sin información de modo C.

Última imagen RADAR - HK3917G

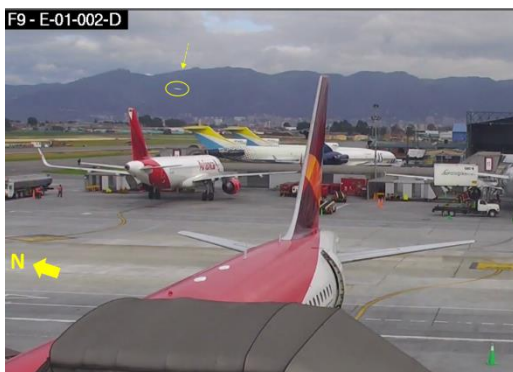
La tercera cámara de seguridad registró la aeronave durante el despegue y ascenso inicial. Se observó como la aeronave ejecutó un despegue normal y posteriormente realizó la nivelada de su trayectoria de vuelo. En las imágenes no se registró ninguna indicación visual de malfuncionamiento de los motores o estructura (humo o partes separadas).

A. Aeronave despegue y nivela

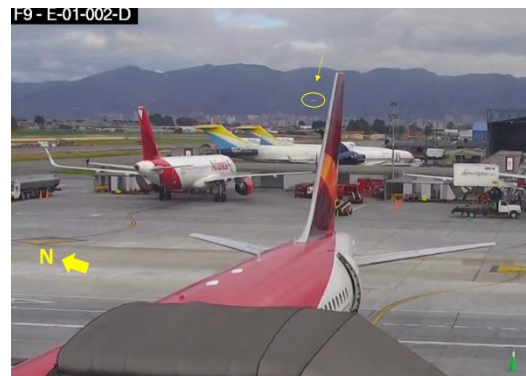
Después de un momentáneo vuelo a nivel, la aeronave continuó con una ligera pérdida de altitud, y posteriormente al iniciar el viraje hacia la izquierda se observó como la aeronave se inclina drásticamente y se precipita contra el terreno.

B. Aeronave presenta ligera pérdida de altura

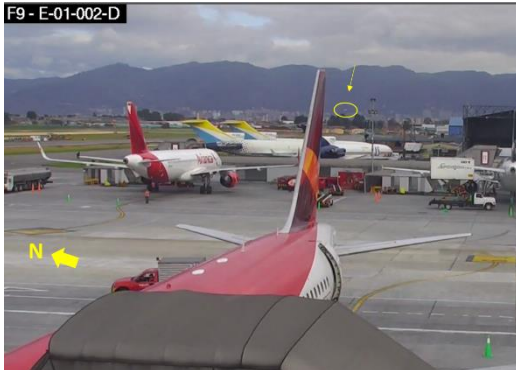
C. Aeronave continúa perdiendo altura e inicia el viraje

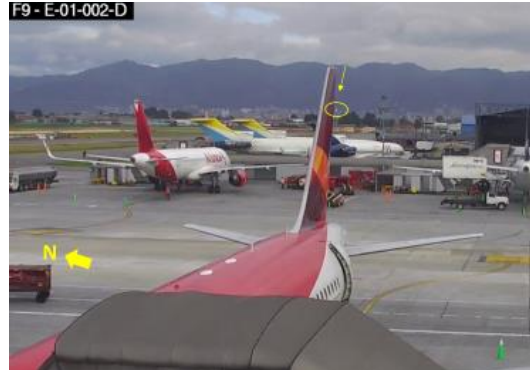
D. Aeronave vira izquierda y pierde el control

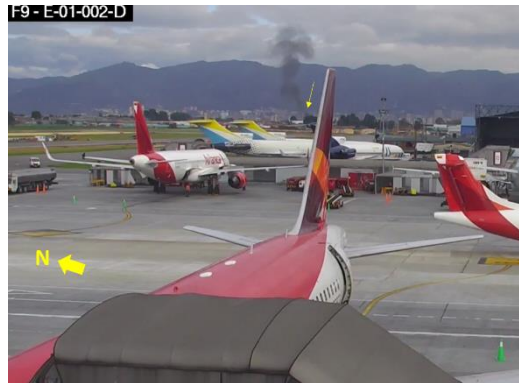
E. Aeronave impacta la zona urbana produciéndose la columna de humo

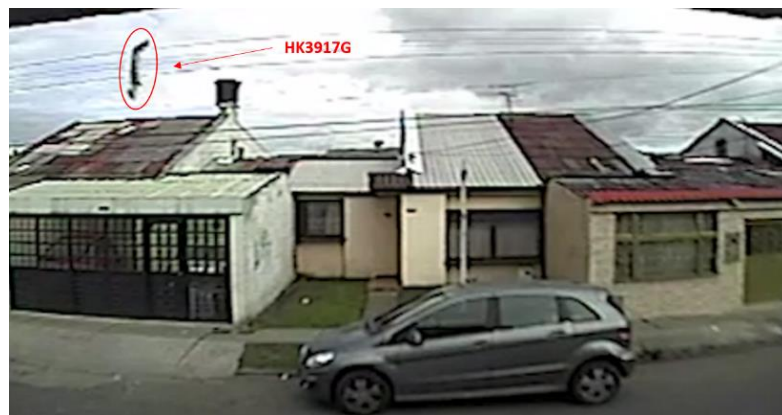
El registro fílmico de la cámara No. 3 reveló los últimos segundos previo al impacto y allí fue identificable la aeronave accidentada. Se observó como la aeronave se precipitó contra el terreno urbano en actitud negativa (en el plano vertical a 90°) con apreciable giro longitudinal de la aeronave hacia la izquierda

Actitud negativa de impacto contra el terreno
