# Investigación: COL-15-48-GIA

## Accidente

17 de Noviembre de 2015, Aeropuerto Alfonso Bonilla Aragón (SKCL)

Aeronave: Piper PA-34-220 T, Matrícula HK4483 G

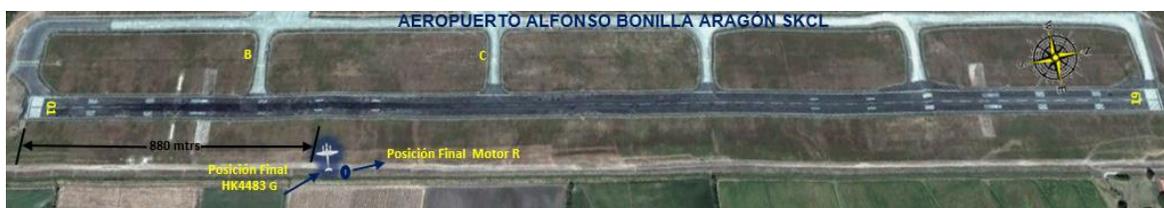
La aeronave abandono la pista por el costado derecho hacia la zona de seguridad, entre las calles de rodaje Bravo y Charlie, finalizando su posición aproximadamente a 100 metros del borde de pista.

**Ubicación Final de la Aeronave HK-4483 G**

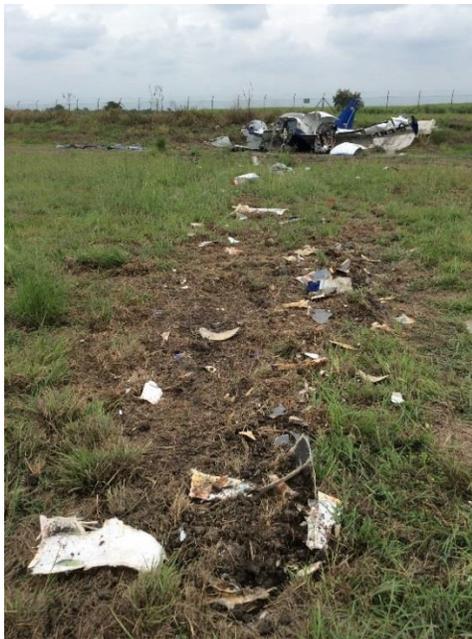
En la trayectoria final de impacto se evidenciaron restos y fragmentos de la punta del plano derecho, la parte ventral del fuselaje y de la nariz de la aeronave, presentándose un patrón de distribución de restos lineal. La dinámica de impacto fue evidenciada como de bajo ángulo y alta velocidad. Los restos de la aeronave se localizaron a 3150 pies de elevación, en las coordenadas N03°32'14.43" W076°22' 53.89" y con rumbo final de 270°.

*Patrón de Restos Lineal / Aeronave HK4883 G*

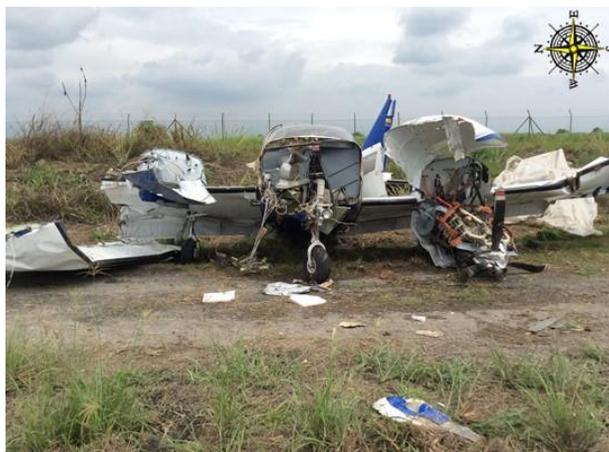
En la inspección de campo, los componentes mayores de la aeronave se encontraron concentrados en un solo punto, a excepción del motor derecho el cual salió expulsado hacia una zanja que se encontraba adyacente a la zona de seguridad aproximadamente a 20 metros en las coordenadas N03°32'15" W076°22'53". El motor izquierdo se desprendió desde la bancada, el plano derecho sufrió fractura a la altura de la nácelas del motor y el plano izquierdo exhibió abolladuras en el borde de ataque. El empenaje presentaba deformación por torsión y compresión debido al cambio brusco de dirección y al fuerte impacto.

*Estado Final Aeronave HK4883 G*

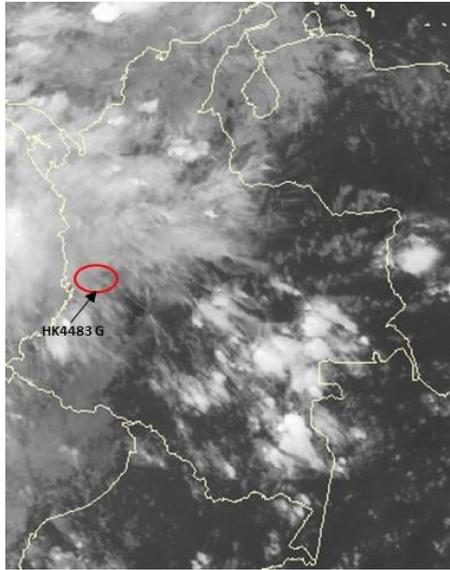
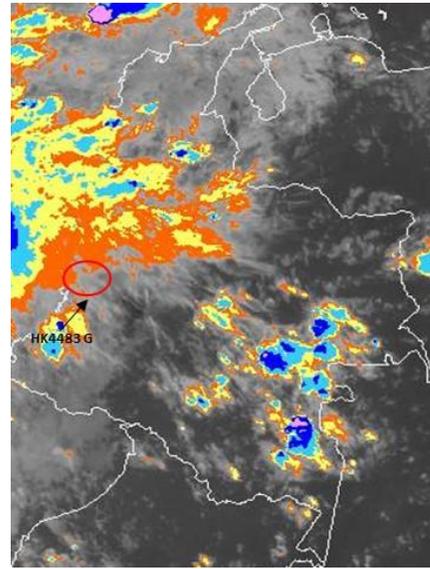
Imágenes satelitales GOES 13: Canales “Vapor de agua” / “Infrarrojo” del día y hora el accidente:
