# Investigación COL-15-53-GIA

11 de Diciembre de 2015, Aeropuerto El Edén, Armenia, Quindío – Colombia

PA-28-181, Matrícula HK5082G

Salida lateral de pista

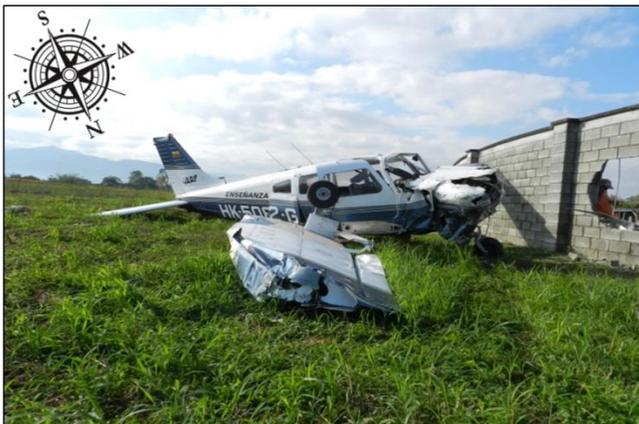
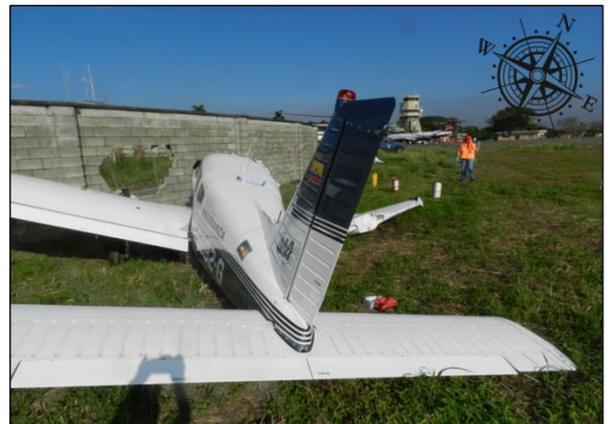
El HK5082G presentó daños de consideración tales como: el desprendimiento de la hélice del motor, doblamiento en las extremidades de la hélice, fractura de partes de la hélice, daño de componentes mayores del motor, desprendimiento parcial del motor de la bancada, desprendimiento del plano derecho, daños mayores del fuselaje y ruptura del tren de nariz.

*Imágenes de la condición final del HK 5082G.*

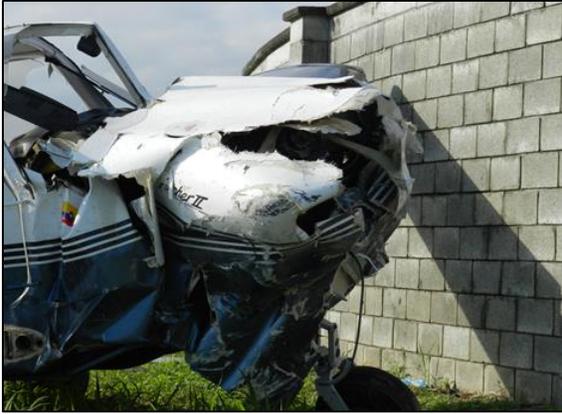
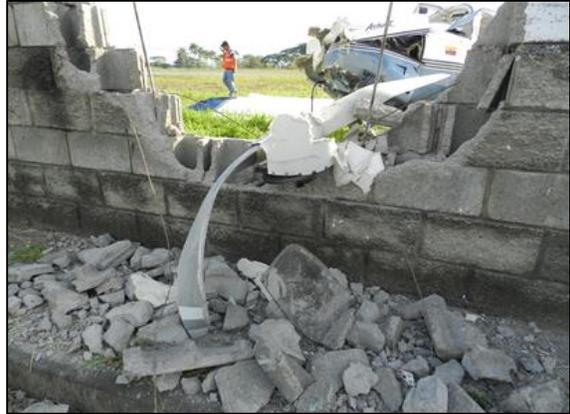
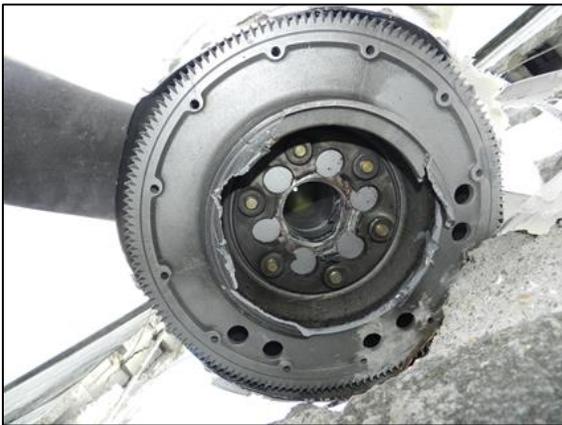
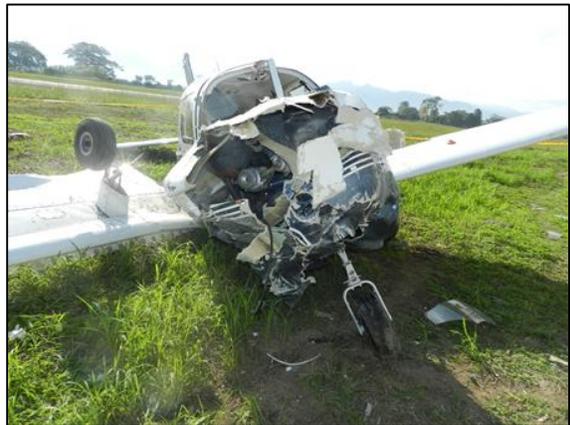
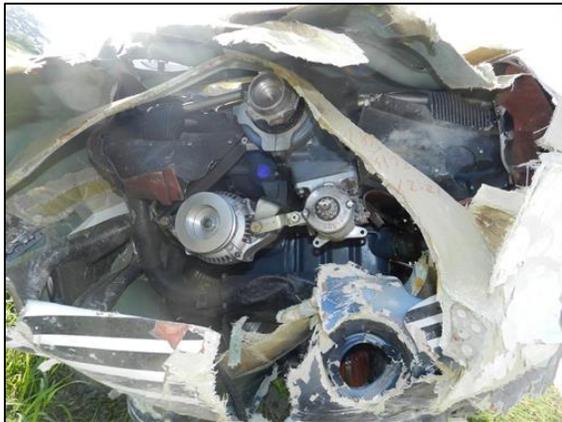
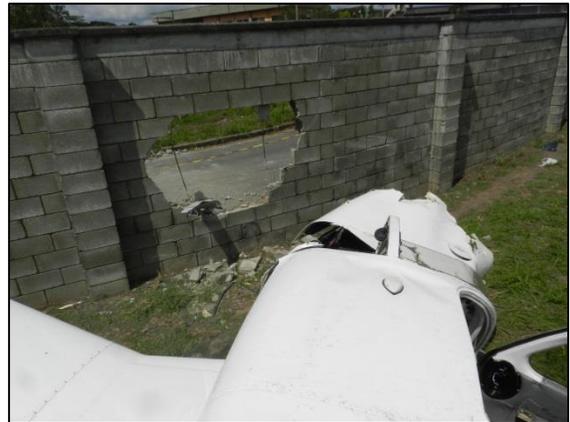
*Imágenes de daños en hélice y motor.*

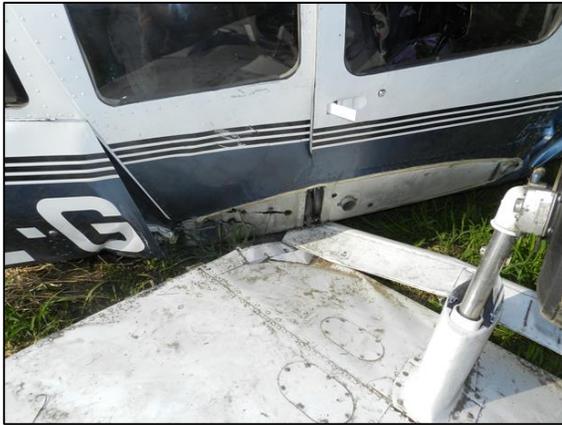
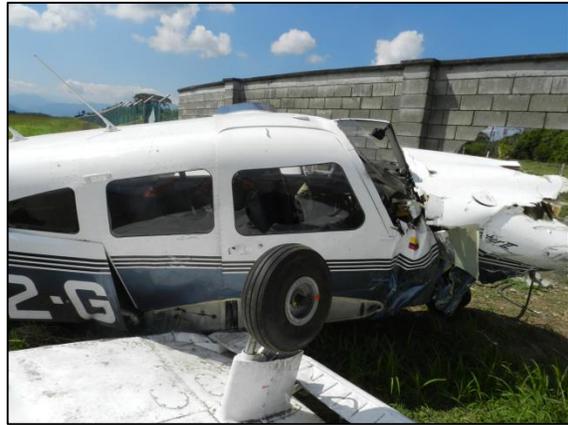
*Imágenes de daños en fuselaje y planos.*

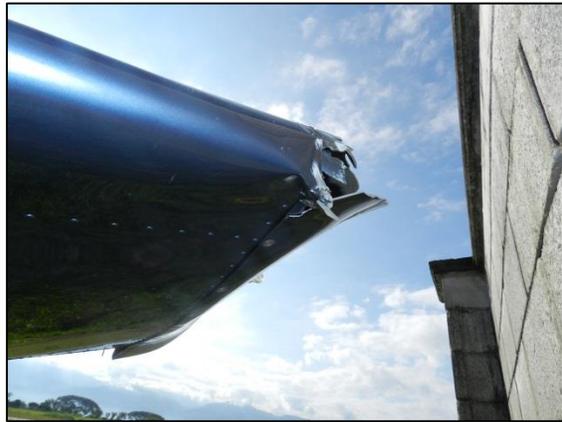
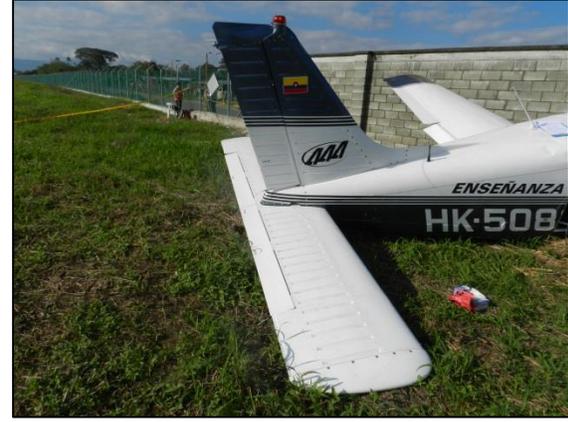
*Imágenes de daños en planos y estabilizadores.*

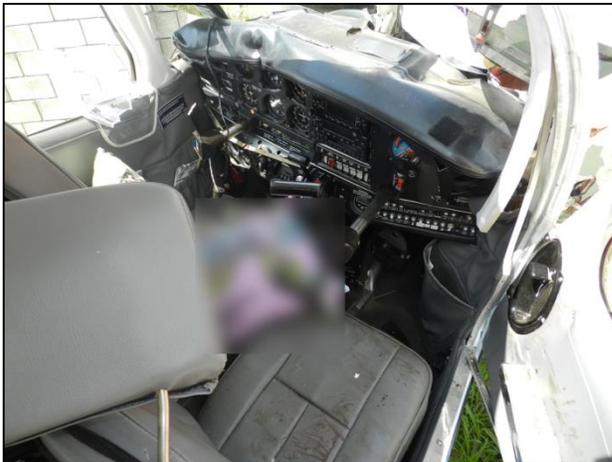
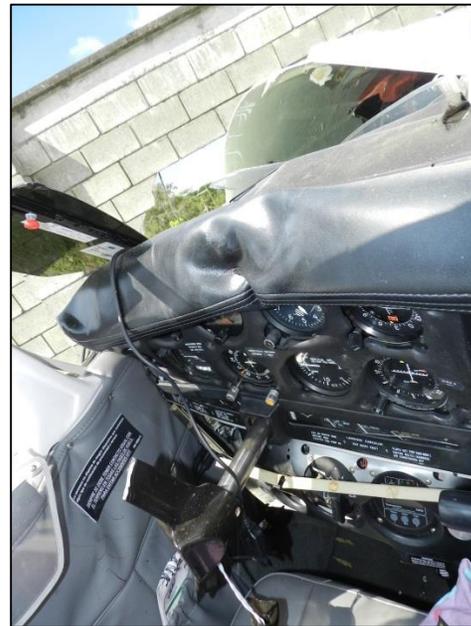
*Imágenes de daños cabina y panel de instrumentos.*

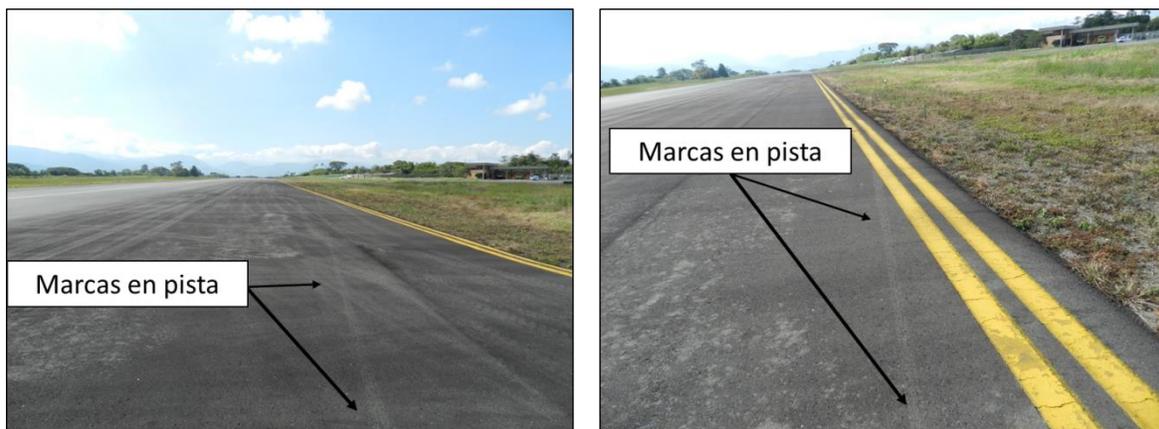
*Marcas en pista del tren principal izquierdo.*

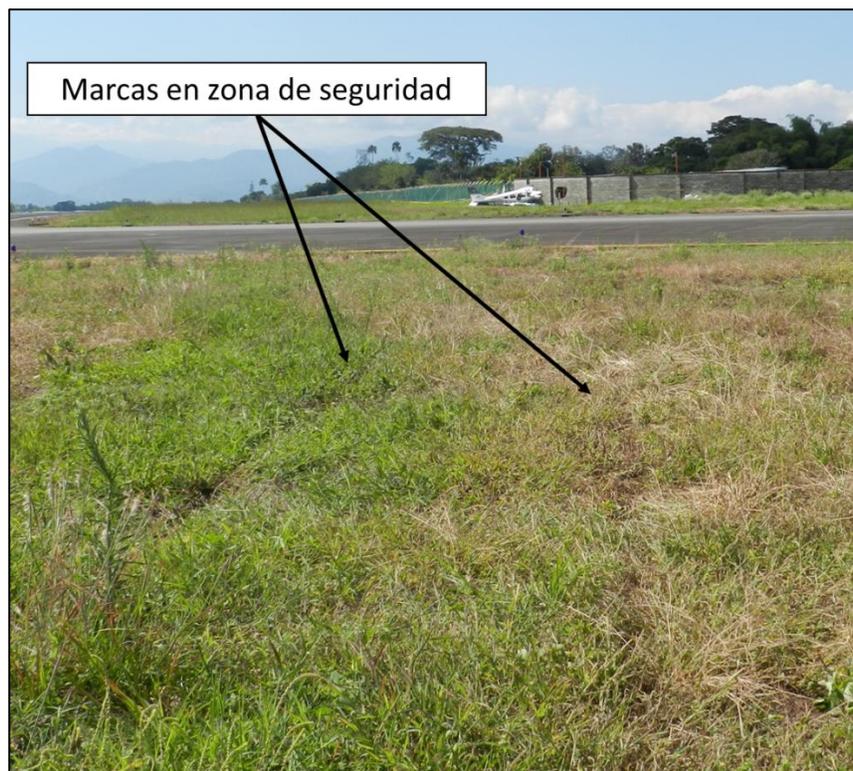
*Marcas en zona de seguridad, entre TWY A y TWY B.*

El HK5082G presentó la salida de la pista a 1.022 metros del THLD 20, recorriendo 174 metros hasta impactar contra el muro de encerramiento perimetral, hasta detenerse en las coordenadas N 04°27'05.78'' W 75°46'01.18'', cuya distancia perpendicular hasta el borde de pista y centro de pista es de 43.64 metros y 64.53 metros respectivamente.

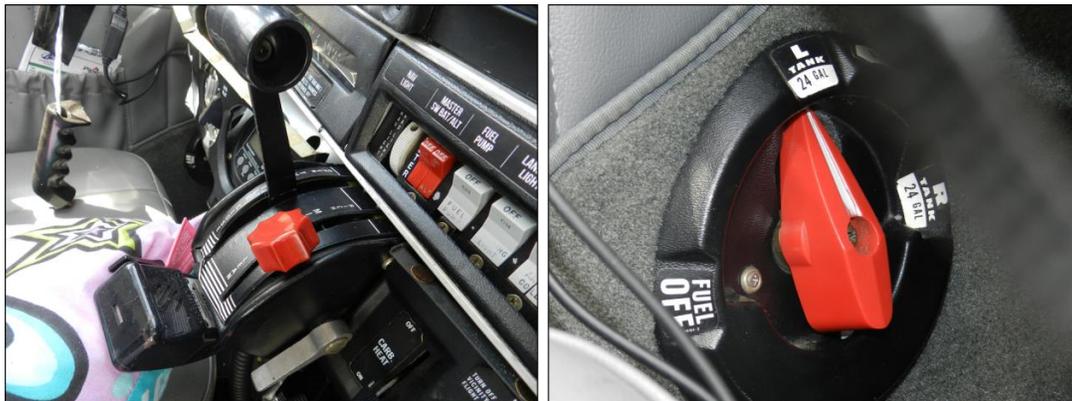
*Imagen del pedestal y selectora de combustible.*

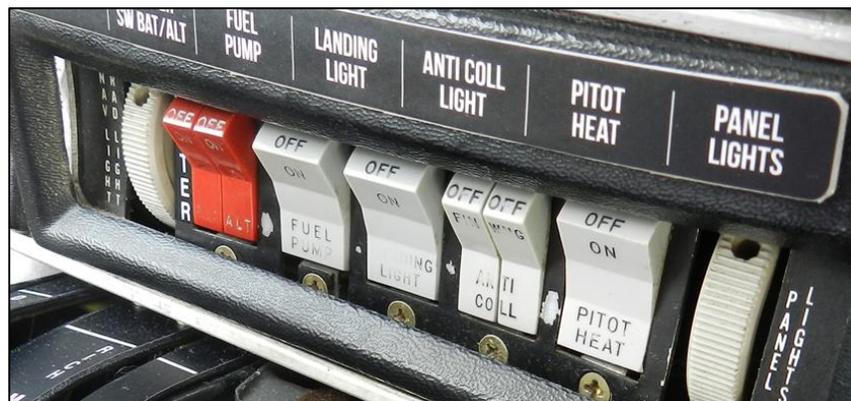
*Imagen del panel de master, luces, bomba de combustible y calentador pitot.*

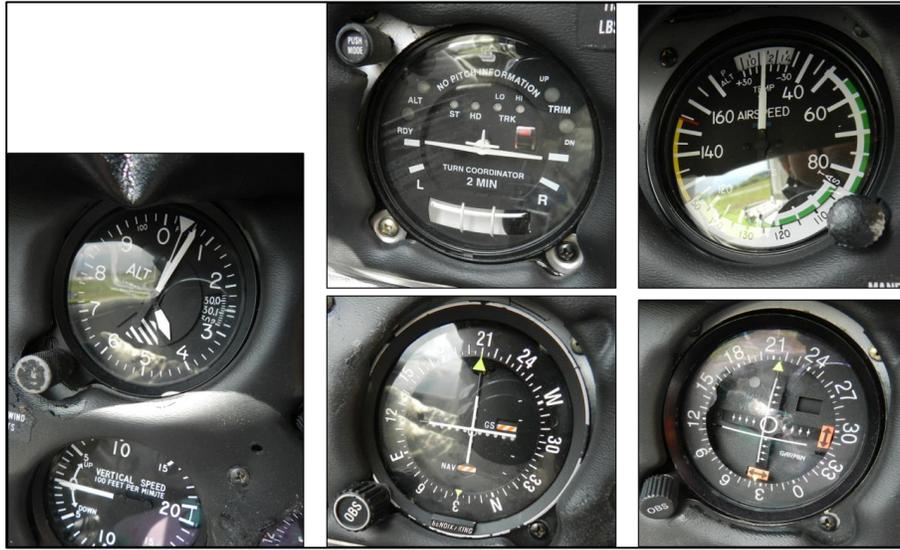
Imagen de instrumentos en cabina.

EVIDENCIAS PARAMETROS DE VUELO E INFORMACION DE SISTEMAS	
Coordenadas posición final	N 04°27'05.78'' W 75°46'01.18''
Rumbo final	321 Grados
Altitud (Altimetro)	4065 fts.
Variómetro (VVI)	0 fpm.
Velocidad	0 Knts.
Flaps	10 Grados
Selectora de combustible	Left

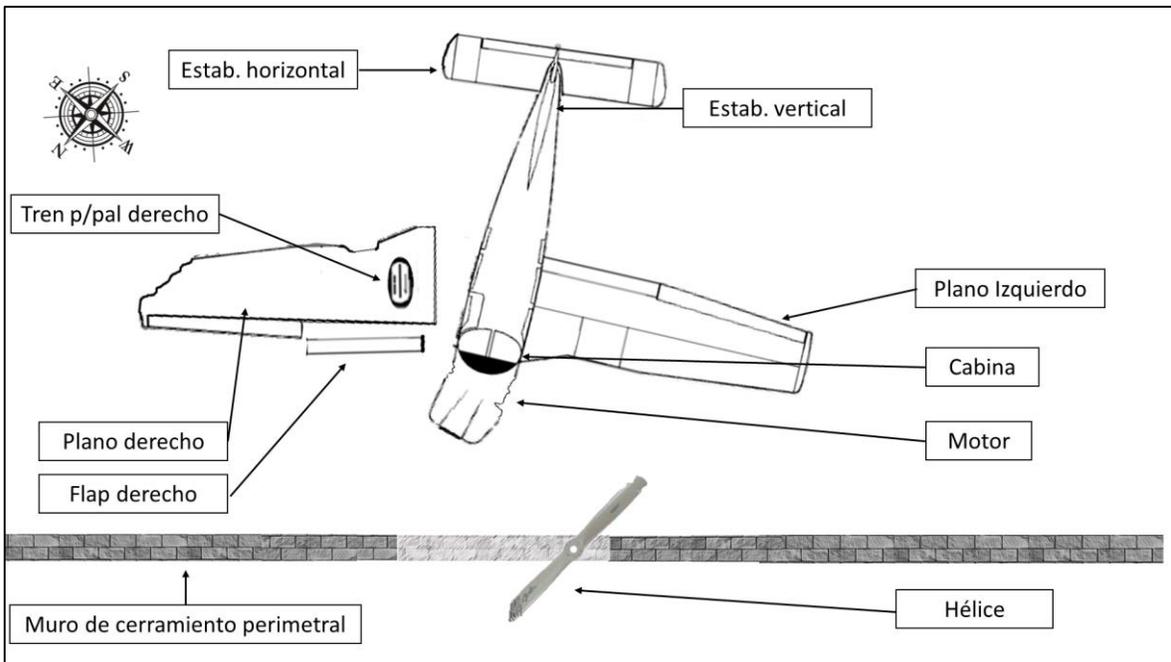
Durante la investigación de campo en el área del accidente se logró reconstruir los diagramas de dispersión de restos, que de acuerdo a la dinámica de impacto y velocidad horizontal de la aeronave, se presentó una alta concentración de restos del HK5082G.

*Diagrama de restos en plano superior.*

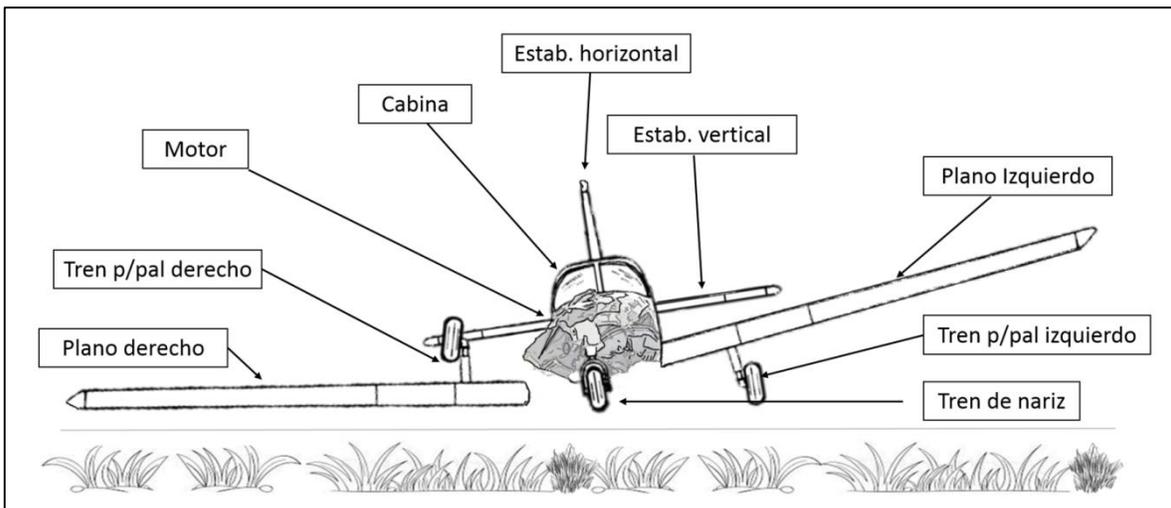
*Diagrama de restos en plano frontal.*

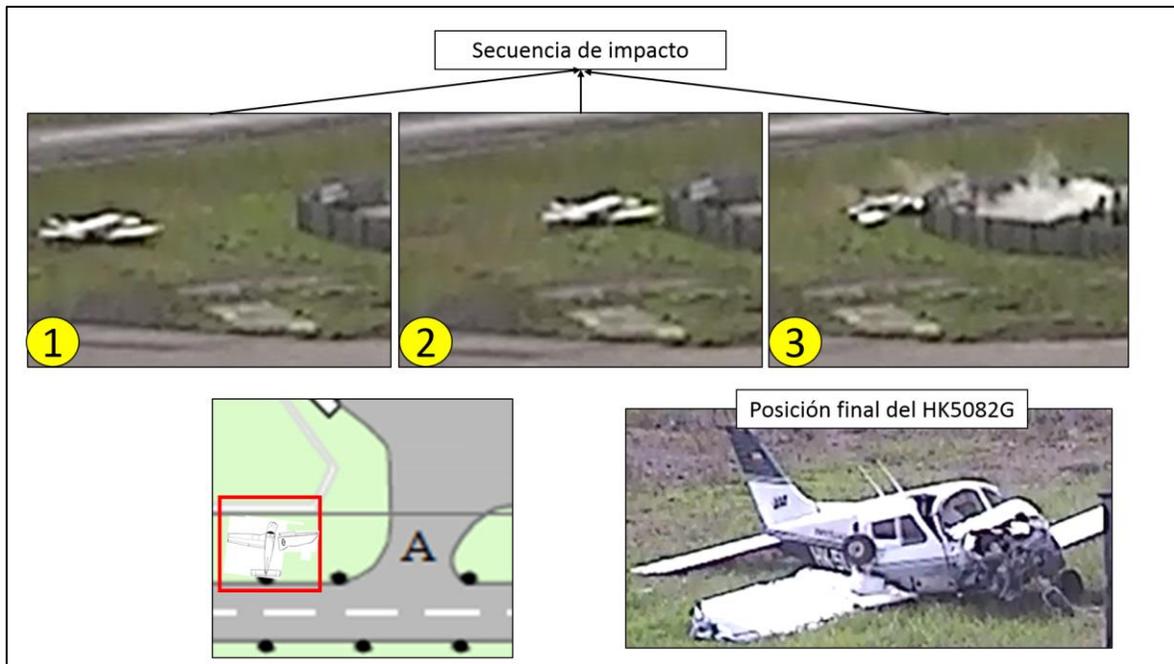
*Imágenes de la secuencia de impacto y posición final del HK5082G.*
