# INFORME FINAL ACCIDENTE

**COL-16-19-GIA**

**Pérdida de control en vuelo**

**Cessna A188, Matrícula HK1365**

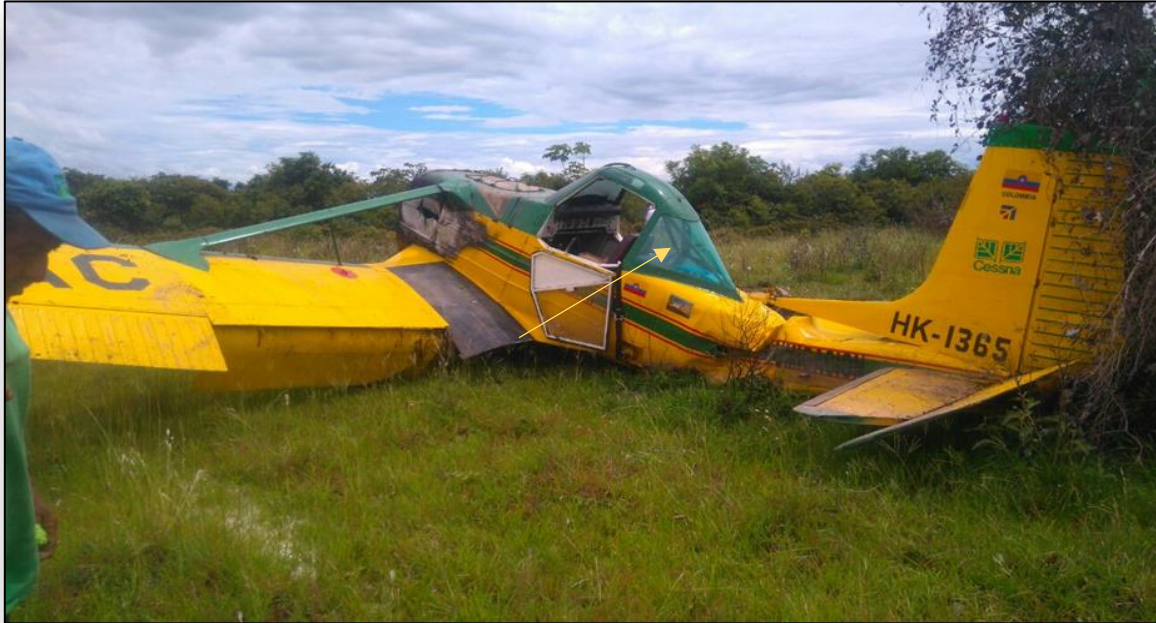
**MAYORES.** Como consecuencia del impacto contra el árbol y contra el terreno, de acuerdo a información de la compañía, se produjeron daños importantes, así:

- Hélice con palas deformadas
- Plano derecho con golpe en la punta y afectación por fuego en un 70%
- Llanta del tren de aterrizaje derecho dañada
- Desprendimiento del motor de la bancada
- Desprendimiento del ala derecha

*Fotografía No. 1: Deformación estructural fuselaje*

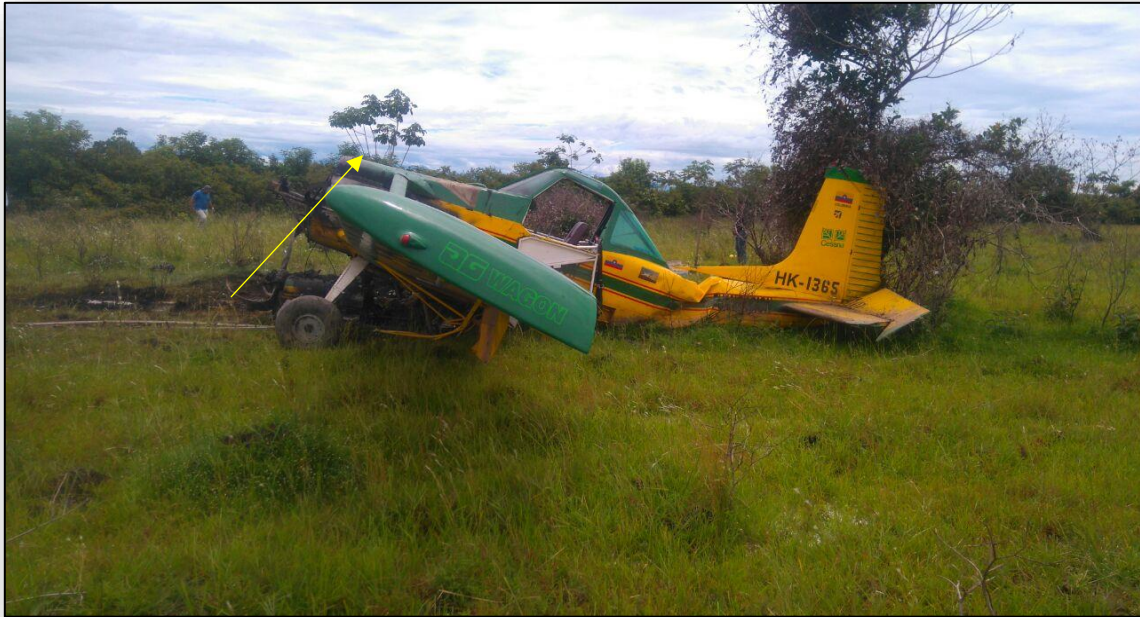
*Fotografía No. 2: Desprendimiento del motor a la bancada  
Nota: Las fotografías fueron obtenidas por parte del explotador*

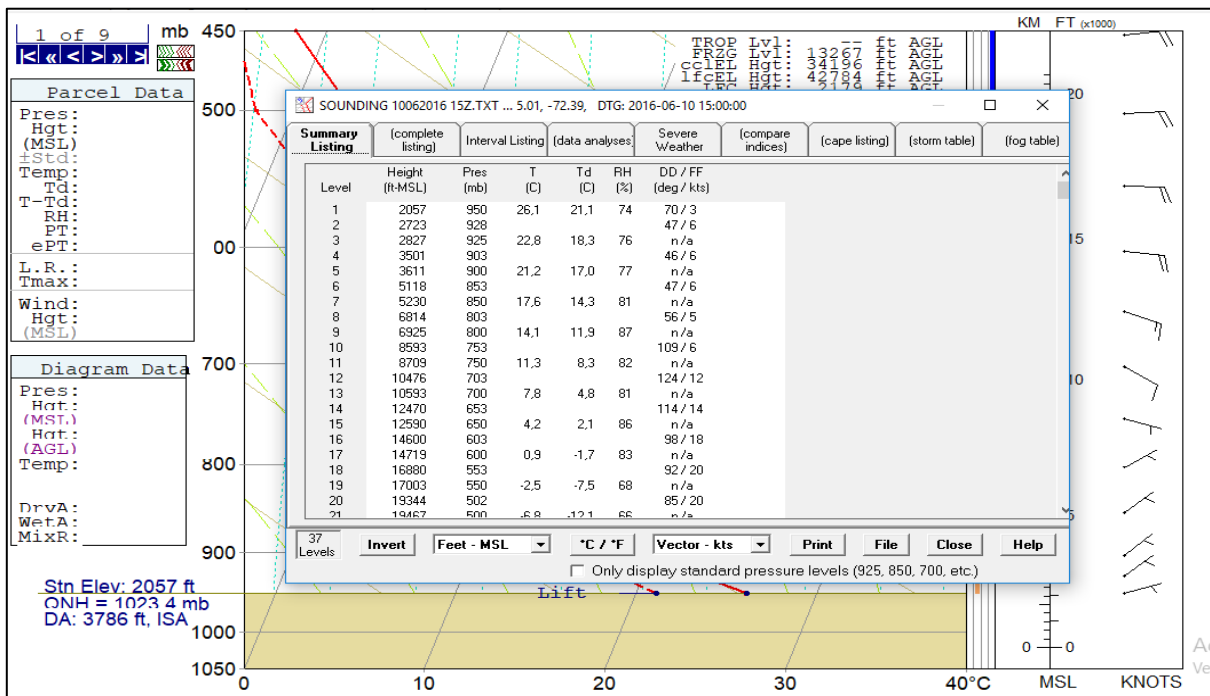
EL modelo del sondeo muestra en el sitio del accidente en coordenadas 5° 0'19.41"N - 72°23'18.46"O, las condiciones probables de viento correspondían a viento proveniente de los 070° con 03 nudos de intensidad. Nubosidad estratificada con una base de 2097 pies AGL y humedad relativa del 74%.

El viento en altura mantenía una orientación E con unas intensidades variables de 5 y 20 nudos. Se presentó valor de Energía Potencial Disponible de Convección de 1868 J/kg que denotaba una alta posibilidad de formación de tormentas.

Imagen No. 1: Sounding Coordenadas 5° 0'19.41"N - 72°23'18.46"O

Esta hipótesis tiene una baja probabilidad, ya que se determinó que el día 10 de junio de 2016, a las 15:00 UTC, 10:00 HL el viento en la pista de despegue ( $5^{\circ} 0'19.41"N - 72^{\circ} 23'18.46"O$ ), se encontraba de los  $070^{\circ}$  con una intensidad menor a 5 nudos; por esta razón es muy probable que el performance de esta aeronave no se viera afectado por un viento de cola.

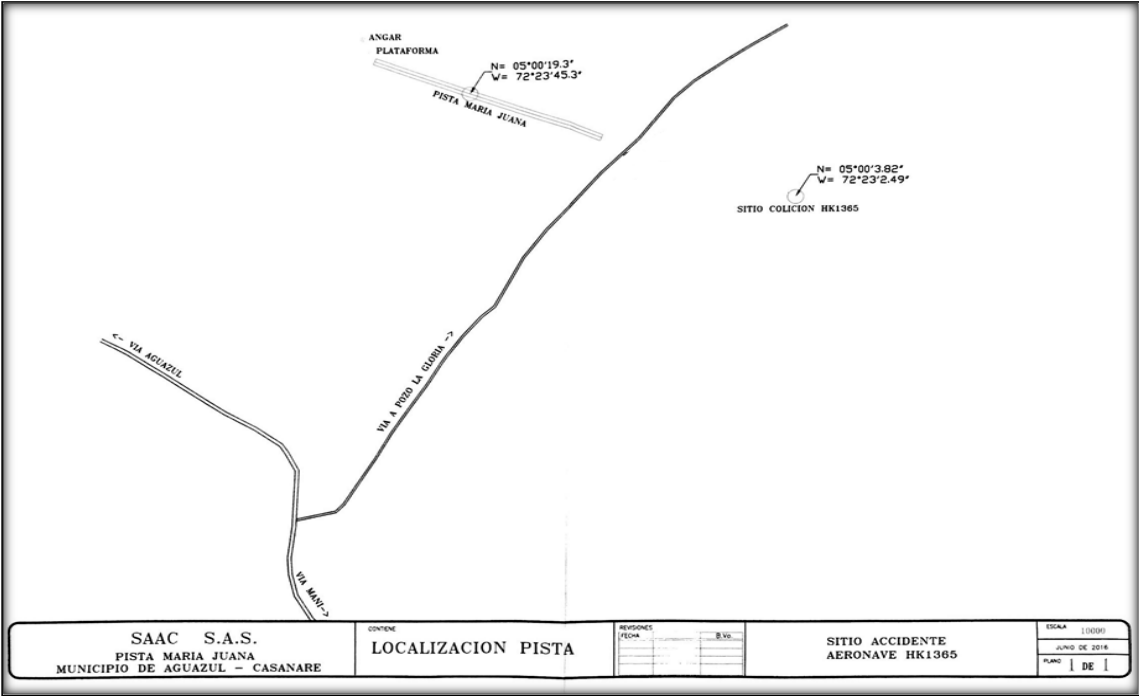
De acuerdo a información de la compañía, y las declaraciones del Piloto, la aeronave después del despegue perdió altura, impactando algunos árboles con el plano derecho y en la dinámica de colisión realizó un giro de 180°, y recorrió 40 metros aproximadamente, hasta su posición final en las coordenadas N05°00'3.82" W072°23'2.49".

La aeronave se detuvo a 70 mts de la carretera más cercana, correspondiente a la vía que lleva a el Pozo La Gloria, y a 743 mts aproximadamente, de la cabecera 23. En las fotografías proporcionadas por la compañía, se evidenció la posición de los flaps completamente extendidos y la deformación de las palas de la hélice, con ligero entorchamiento en su cuerpo, que denota que el motor muy probablemente estaba produciendo potencia al momento del impacto contra el terreno.

Imagen No. 2 – Localización de la aeronave HK1365. (Fuente: compañía SAAC S.A.S.)

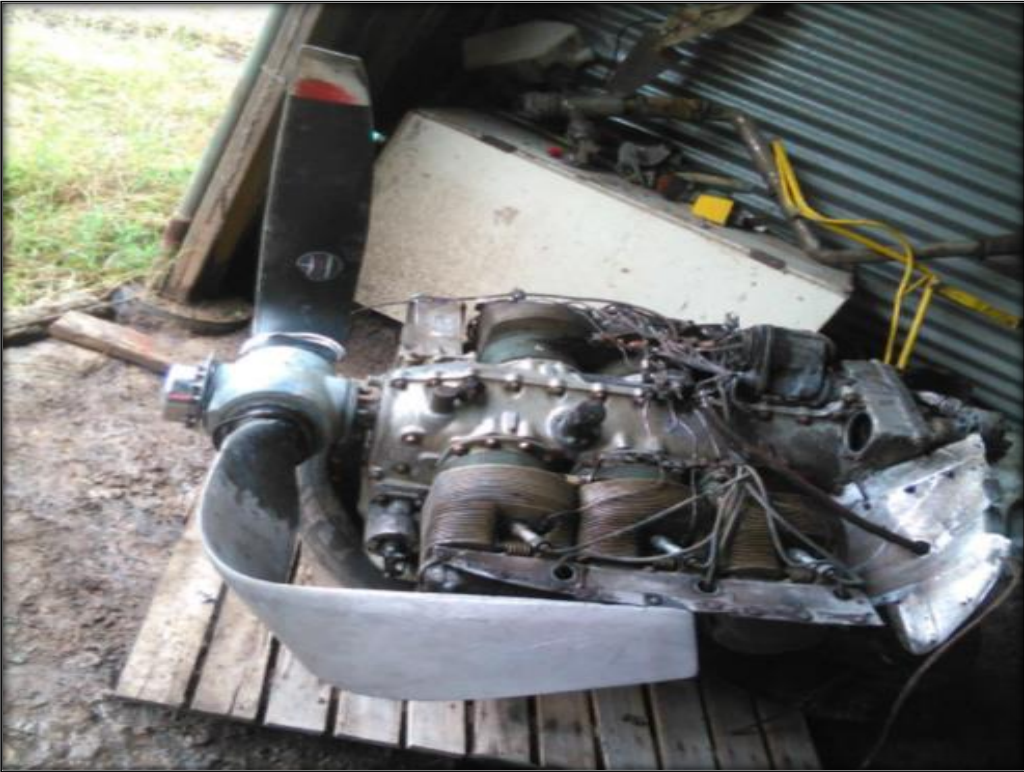
Fotografía No. 2 – Apariencia final del motor y hélice instaladas en la aeronave HK-1365

La falla de motor, como causa del accidente, es poco probable ya que en la inspección realizada por el TAR Aeroandes S.A.S al motor Continental, modelo IO-520-D y serie No. 159437-9D con TT 4.233:20 horas y T.S.O. 713:20 horas, y resto de sus componentes, no se encontraron evidencias de fallas en el funcionamiento que llevaran a la aeronave HK-1365 a precipitarse a tierra; y adicionalmente el tripulante al mando de la aeronave manifestó que la planta motriz no presentó fallas que afectaran el despegue, presentando parámetros normales; se halló la hélice con entorchamiento en sus puntas que denotan presencia de potencia al momento del impacto contra el terreno.

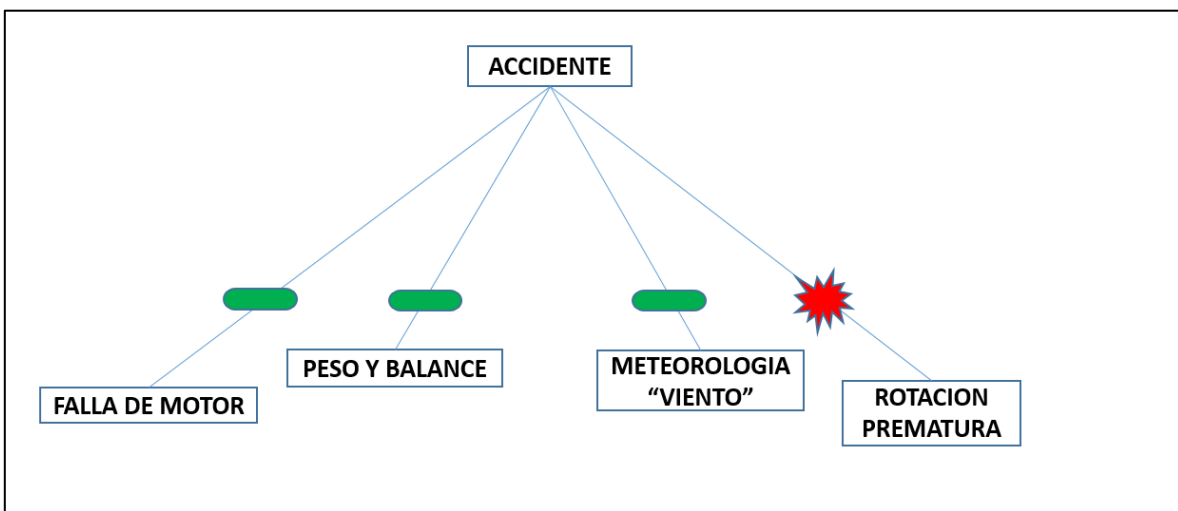
*Imagen No. 2: Hipótesis Planteadas*
