INFORME FINAL ACCIDENTE

COL-16-13-GIA

Aterrizaje forzoso por pérdida de motor

Matrícula HK2663

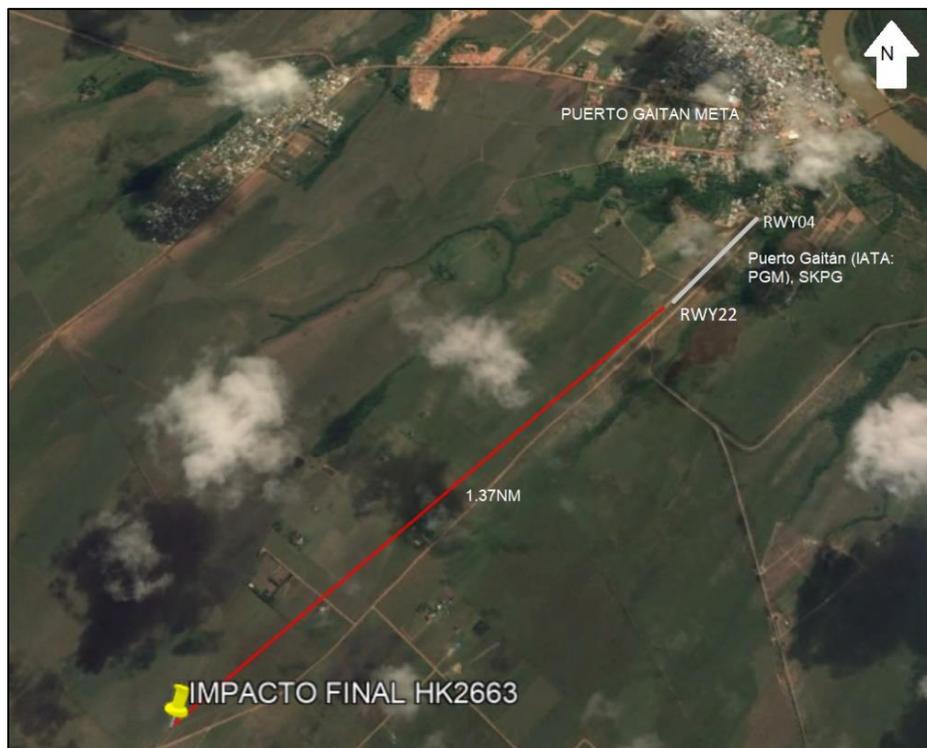
Durante la investigación de campo se evidenció que la aeronave entró en un terreno nivelado, pero no preparado, con un rumbo 186° y presentó un primer impacto con una cerca ubicada en coordenadas $N04^\circ17'57.2''$ $W072^\circ06'27.8''$.

Posteriormente la aeronave impactó el terreno en coordenadas $N04^\circ56'60''$ $W072^\circ06'27.84''$, recorriendo 103.46 mts hasta detenerse, en coordenadas $N04^\circ16'54''$ $W072^\circ06'28.2''$, con un rumbo final de 270° .

El impacto con el terreno fue con bajo ángulo y baja velocidad; posteriormente al impacto la hélice del motor derecho se desprendió, quedando debajo de la parte ventral de la aeronave; la hélice del motor izquierdo quedó situada a 62 mts de la posición final de la aeronave.

Imagen No. 1: Vista zona de impacto aeronave HK2663

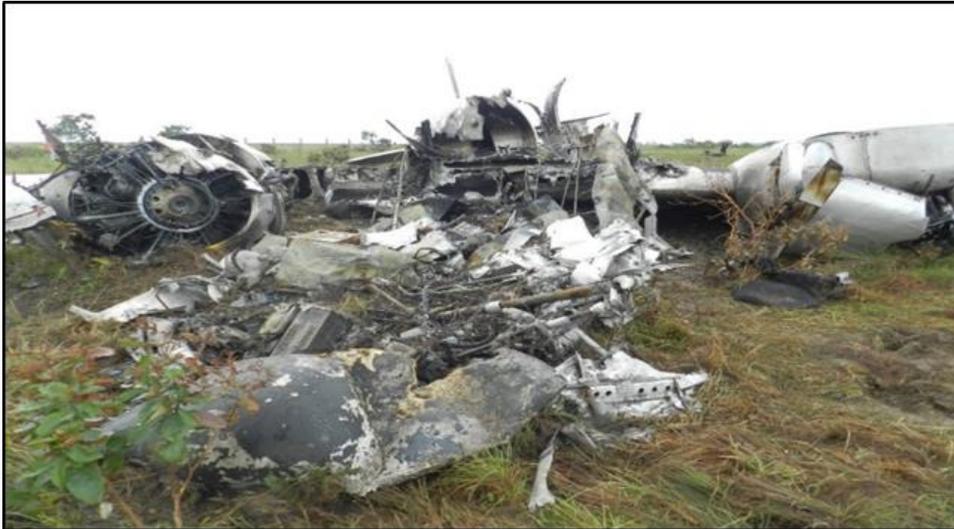
Durante la inspección de los restos de la cabina, se pudo identificar que las palancas de control de los motores se encontraban en las siguientes posiciones:

| - Palanca de potencia izquierda: | Cortada |
| - Palanca de potencia derecha: | Al 50% |
| - Palanca de mezcla izquierda: | Cortada |
| - Palanca de mezcla derecha: | Cortada |
| - Palanca de paso de la hélice izquierda: | Adelante |
| - Palanca de paso de la hélice derecha: | Atrás |

Fotografía No. 1: Restoso de la cabina de mando

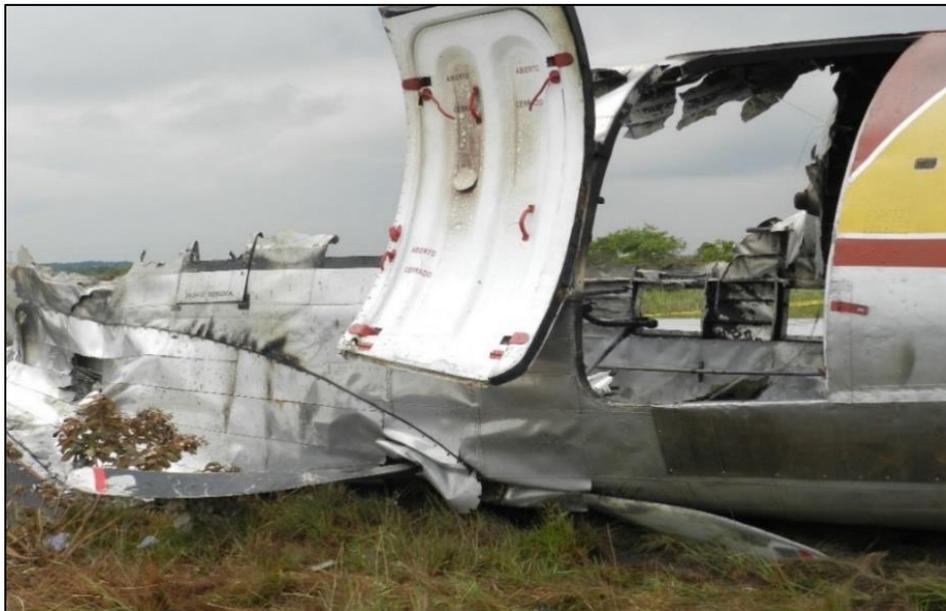
Fotografía No. 2: Vista lateral Izquierda

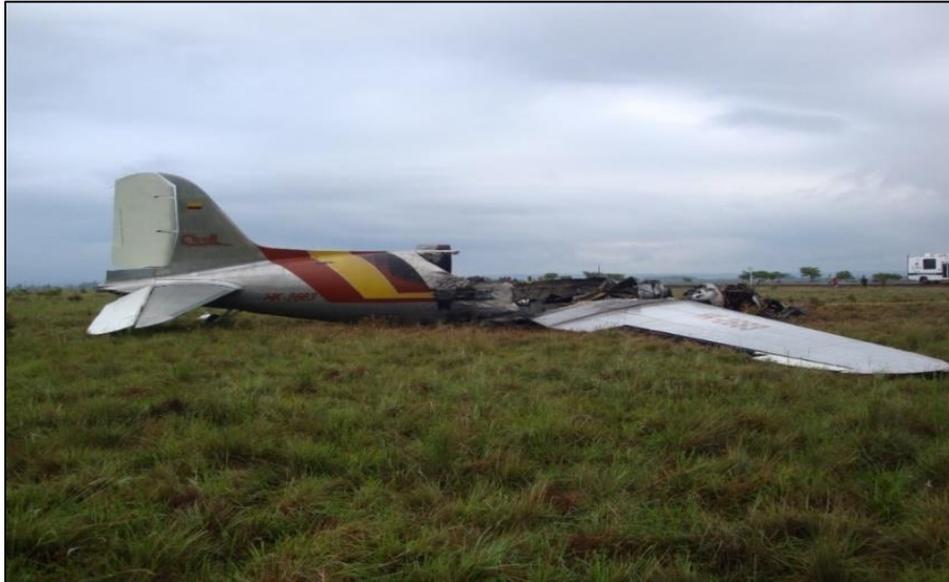
Ambos motores quedaron unidos parcialmente a los planos. Toda la sección delantera y el fuselaje quedaron destruidos como consecuencia del incendio; la única parte que quedó reconocible fue la parte trasera (empenaje).

Fotografía No. 3: Partes no consumidas por el fuego

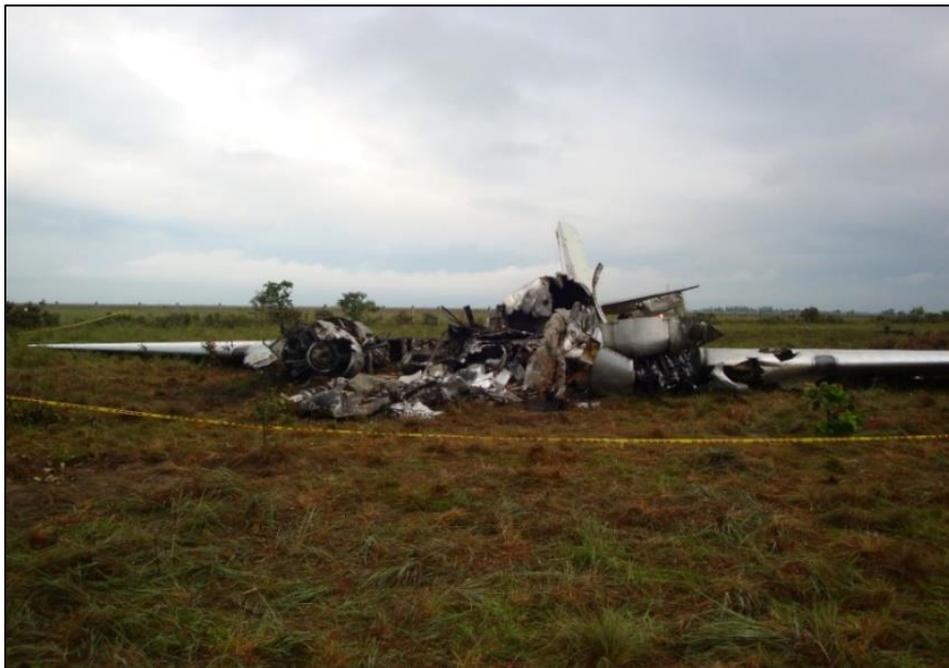
Fotografía No. 4: Estado general de la aeronave

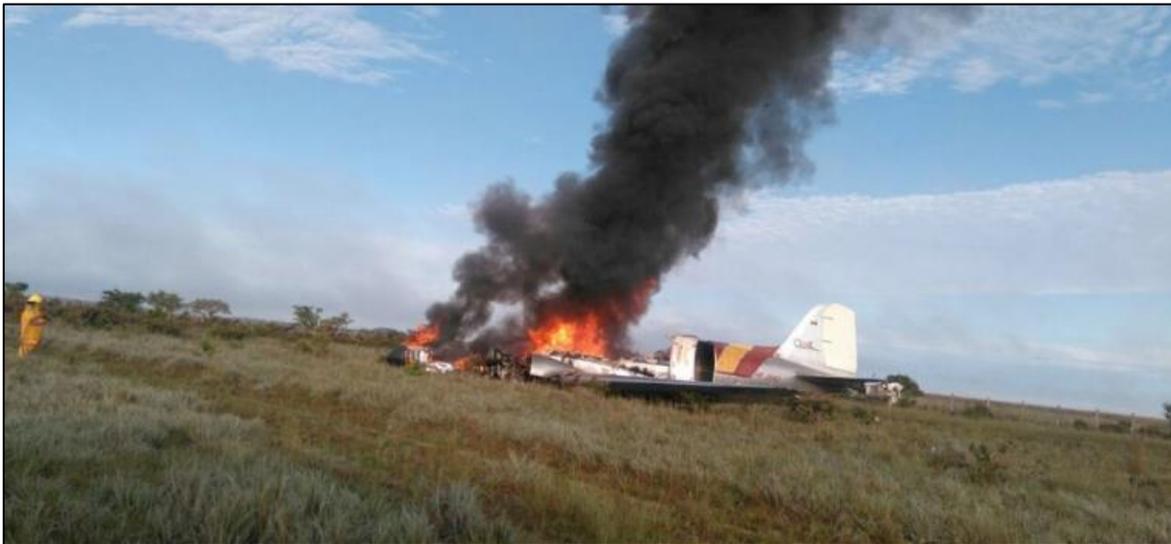
Se originó una conflagración del combustible contenido a bordo de la aeronave, desde los tanques de combustible del plano izquierdo y del plano derecho, que se reflejó en tierra por la yerba quemada. Desde allí continuó la propagación del incendio rápidamente hacia la parte central y delantera del fuselaje, cabina de mando, planos, fuselaje y motores. El fuego post impacto consumió aproximadamente más del 80% de toda la sección delantera del fuselaje. El incendio fue extinguido por los bomberos de Puerto Gaitán 45 minutos después del suceso.

Fotografía No.5: Incendio de la aeronave HK2663

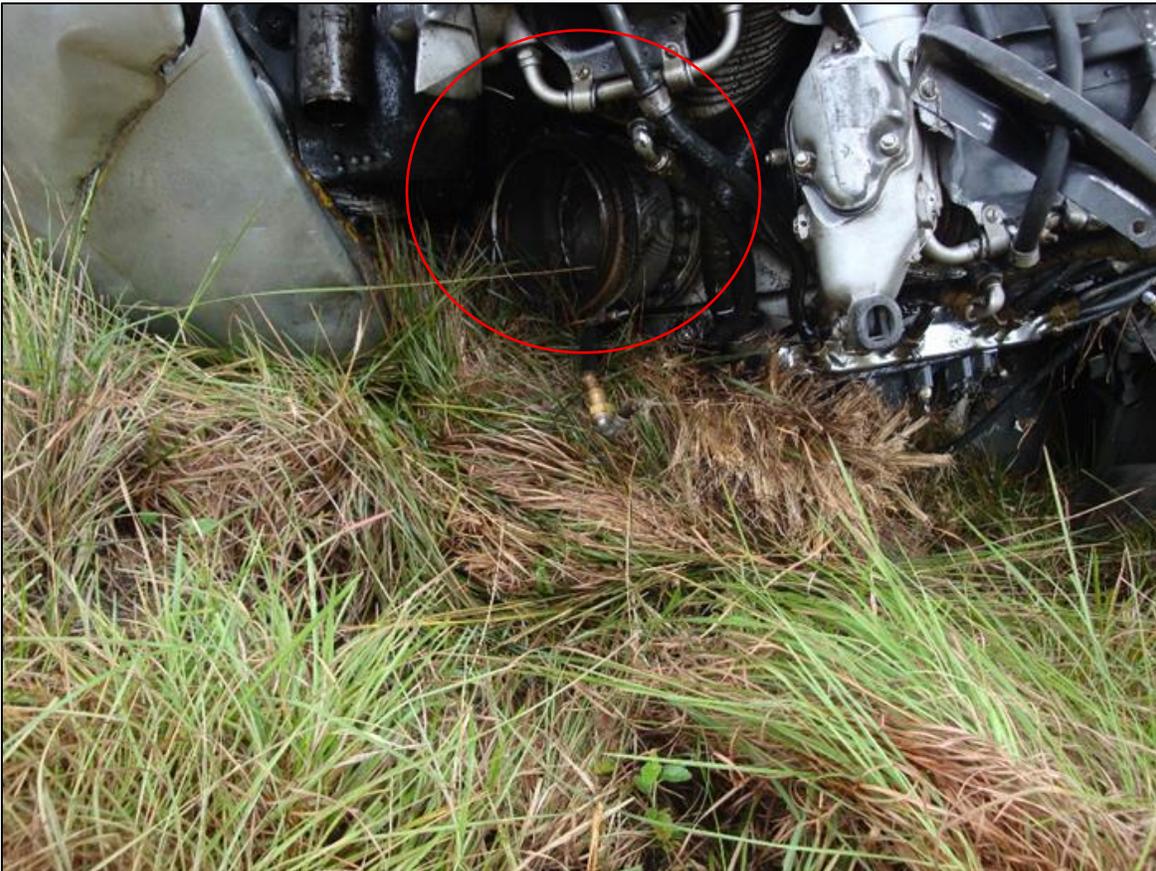
En el Log Book del motor izquierdo S/N 136459, se evidencia que desde la fecha 06 agosto 2015 se le hicieron varias fases de servicio, pero no se evidencia en detalle aspectos de mantenimiento al motor. La última fase de mantenimiento se efectuó el 14 de marzo 2016 - SUC FASE C con un total de horas de 718.09 DURG. No hay registros de haber encontrado falla o anomalía alguna en el cilindro que falló.

Durante la inspección de campo se pudo evidenciar que uno de cilindros sufrió un rompimiento tal como se puede ver en la fotografía No. 6. Las partes encontradas en la pista del aeródromo de Puerto Gaitán corresponden a este cilindro.

Fotografía No. 6: Evidencia motor izquierdo rompimiento cilindro

Falla de motor No. 1, ocasionada por el desprendimiento de la cabeza de un cilindro durante el despegue.

Deficientes procedimientos de mantenimiento que no anticiparon ni previnieron la falla del componente.

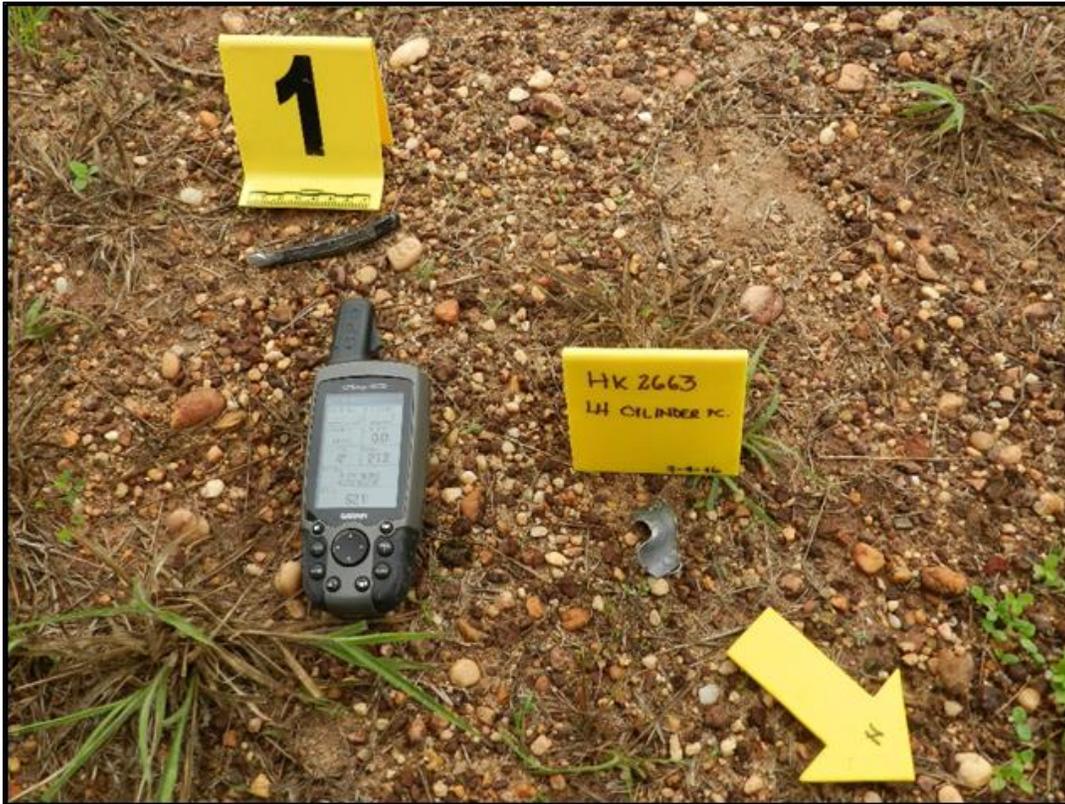
Durante una inspección más detallada del motor izquierdo (#1) se evidenció el desprendimiento de la cabeza de uno de los cilindros. Al realizar inspección de la pista del aeródromo, se encontraron fragmentos del cilindro en el borde izquierdo de la pista a 614 mts de la cabecera 22.

Fotografía No. 7: partes del cilindro LH (IZQ) HK 2663

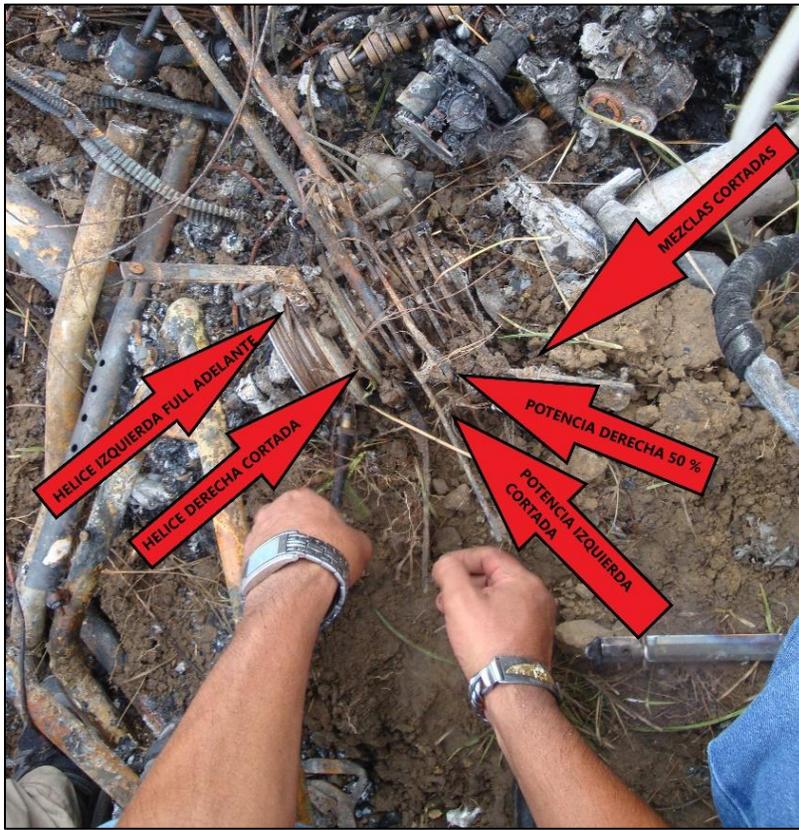
Durante la investigación de campo, en la inspección de los restos de la cabina, se determinó que la posición de las palancas de RPM, y las palancas de potencia, no concordaban con el procedimiento de la lista de chequeo “ENGINE FAILURE – TAKE OFF” (*Falla de Motor en Despegue*, pues se encontró el control de paso del motor No. 1, adelante. Y el control de paso del motor No. 2, atrás.

En efecto, se evidenció un incorrecto procedimiento, pues se encontró la palanca de control de Paso / RPM del motor Derecho (#2), que estaba operando correctamente, totalmente reducida; esta condición, sumada al hecho de mantener la palanca de potencia (acelerador) en posición de alta potencia, llevó muy probablemente a que se excedieran los límites

permitidos BMEP del motor, produciendo explosiones y daños severos ya a que muy probablemente también fallara el motor No. 2.

Es decir, a la falla comprobada del motor No. 1, se sumó, muy probablemente la falla del motor No. 2, pues de acuerdo a las evidencias, muy posiblemente la tripulación redujo equivocadamente, el control de paso del motor No. 2 (motor bueno), en lugar de control de paso del motor No.1 (motor que había fallado).

Fotografía No. 8: Evidencia controles Potencia, Hélices y Mezcla

Efectuar una capacitación a las tripulaciones del equipo DC3, en las cuales se repasen los procedimientos en caso de falla de motor, en diferentes fases del vuelo, enfatizando la correcta y ordenada ejecución de los mismos, aplicando el Manejo de Recursos de Cabina. Así mismo, repasar las limitaciones de los motores y de la aeronave, y el rendimiento de ésta en vuelo con un solo motor.

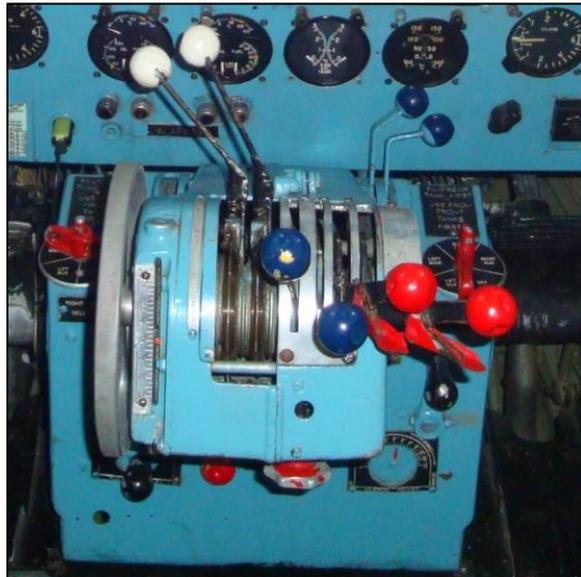
Fotografía No. 9: Condición normal de pedestal de Hélices, Potencia, Mezcla
