INFORME FINAL ACCIDENTE

COL-16-15-GIA

Aterrizaje Forzoso por Pérdida de Motor

Matrícula HK2804

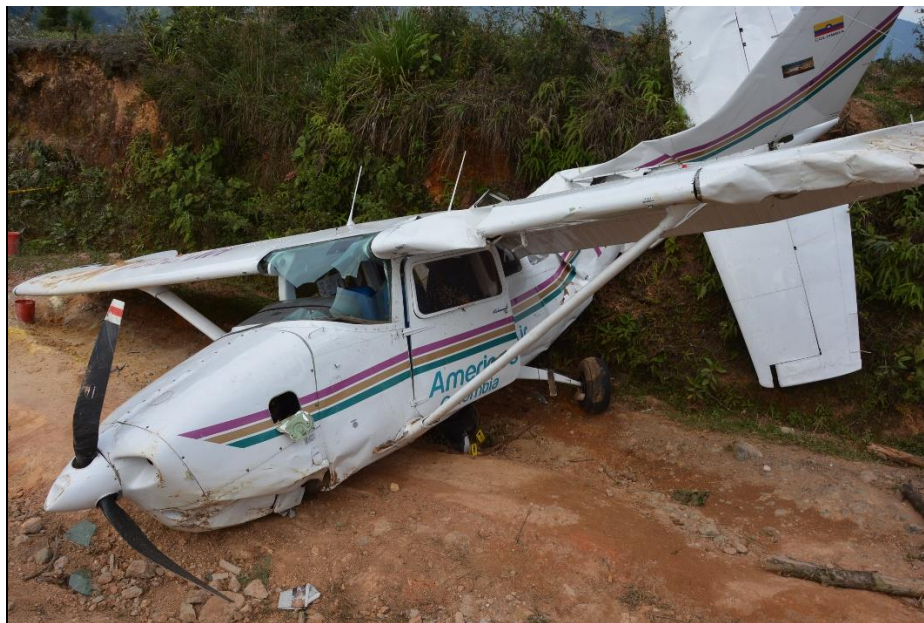
En la maniobra, la aeronave impactó el terreno montañoso, ubicado en la Vereda “El Raizal” perteneciente al Municipio de Caldas, provocando daños sustanciales; el rumbo de colisión fue de $s 036^{\circ}$. En su recorrido sobre tierra, el tren de nariz fue desprendido al chocar con la superficie y el borde de ataque del plano izquierdo impactó las estacas de un cercado de alambre que provocaron la guiñada brusca de la aeronave hacia la izquierda. En la dinámica de impacto, el empenaje de la aeronave presentó una deformación sustancial al golpear el margen derecho de la vía carretable. La aeronave se detuvo con un rumbo final de 303° .

Fotografía No. 1: Posición final de la aeronave

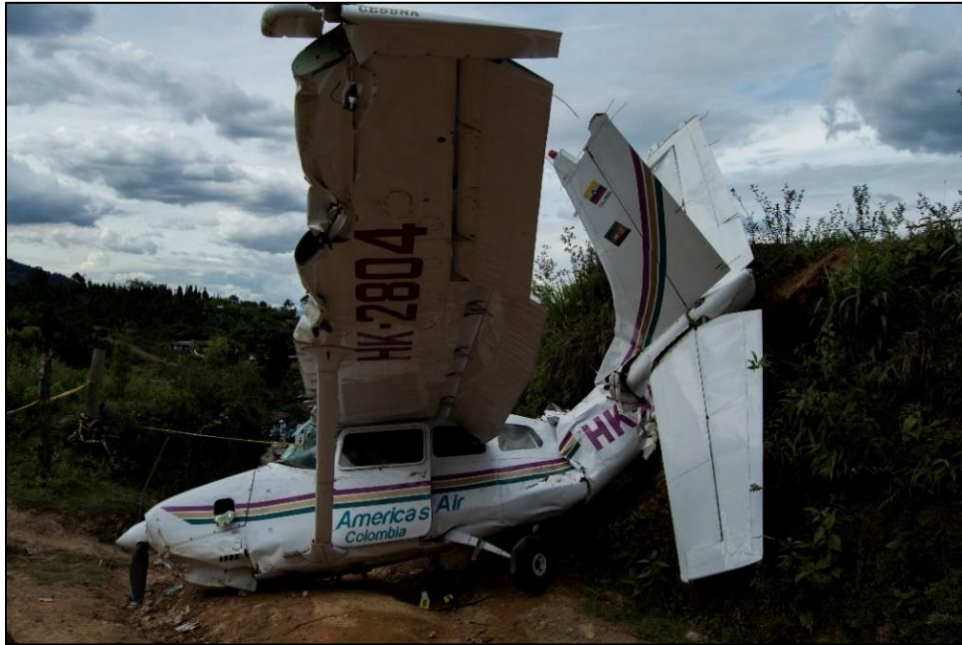
- Tren de nariz fue desprendido y el tren principal sufrió torcedura con desprendimiento.
- El Borde de ataque del plano izquierdo sufrió abolladuras y perforaciones múltiples.
- El empenaje de la aeronave presentó una deformación sustancial y varias fracturas.
- Daños sustanciales en la célula de la aeronave.
- El motor se encontró unido a la pared de fuego sin rupturas ni daños aparentes.
- Las hélices exhibían bajas RPM.

Fotografía No. 2: Daños en el plano izquierdo y en el fuselaje

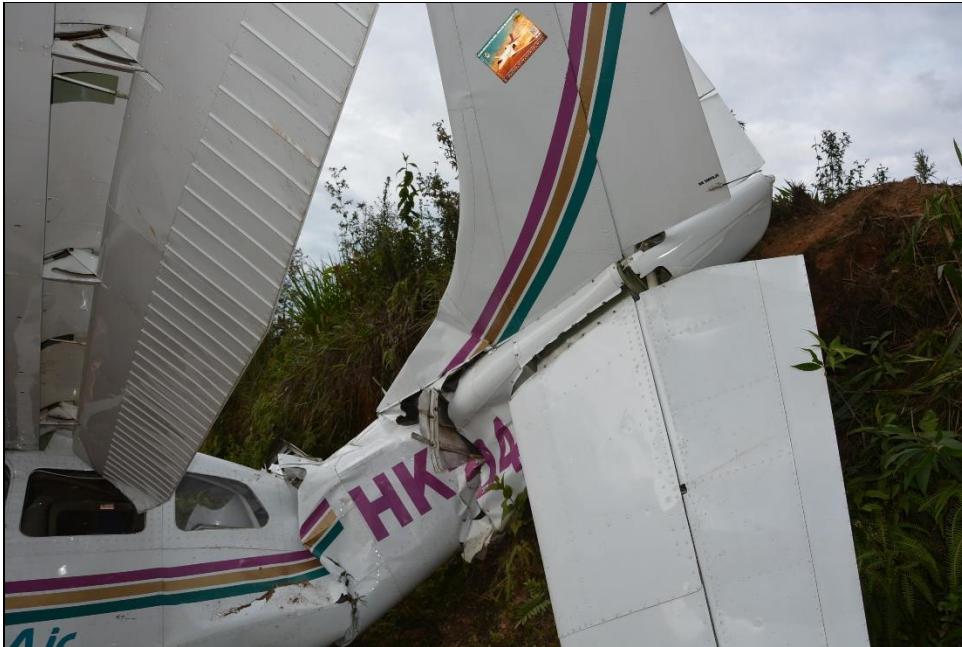
Fotografía No. 3: Daños en el fuselaje y estabilizador horizontal

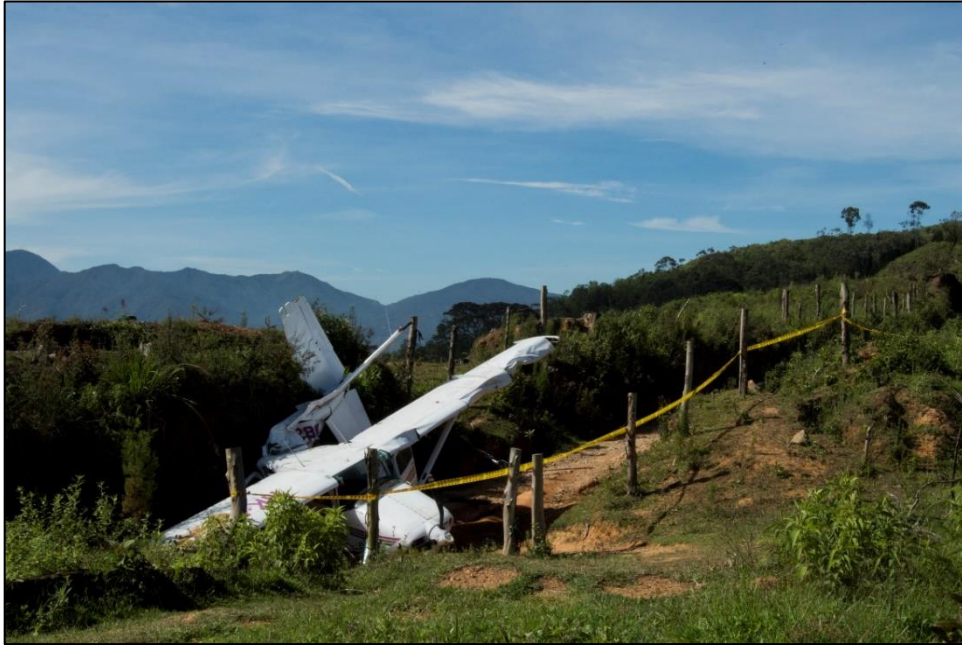
Fotografía No.4: Escena del accidente

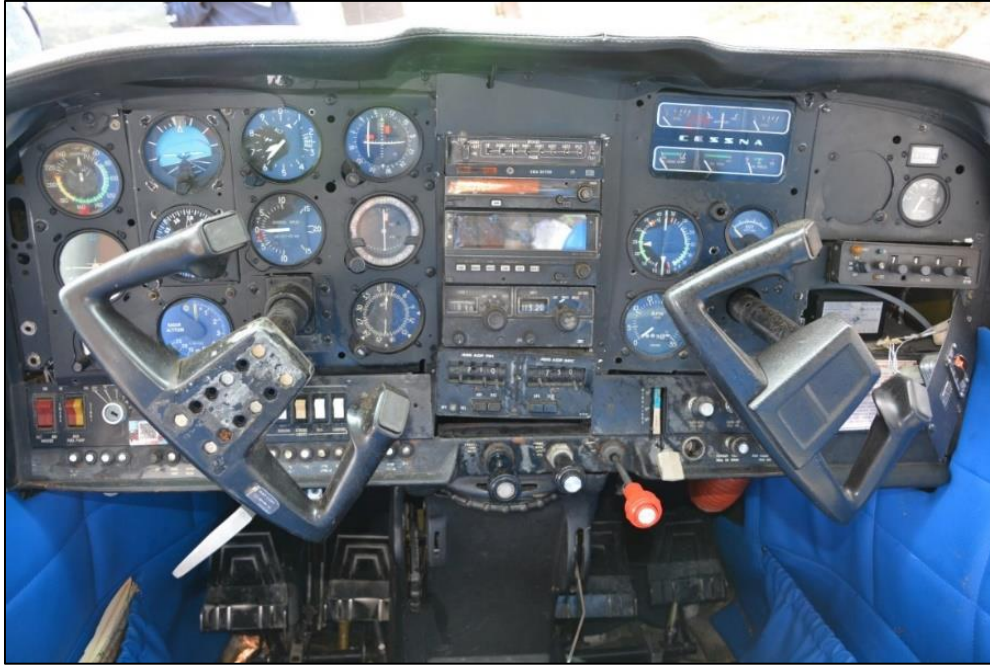
- Altimetro: 6.600 ft
- Ajuste altimétrico: QNH 3020
- Variómetro: -10
- Brújula: No se encontró
- Flaps: Completamente extendidos (full)
- Control de potencia: 50%
- Control de hélice: Full adelante
- Control de mezcla: Cortada
- Selectora de combustible: Cortada

Fotografía No. 5: Cabina del HK2804

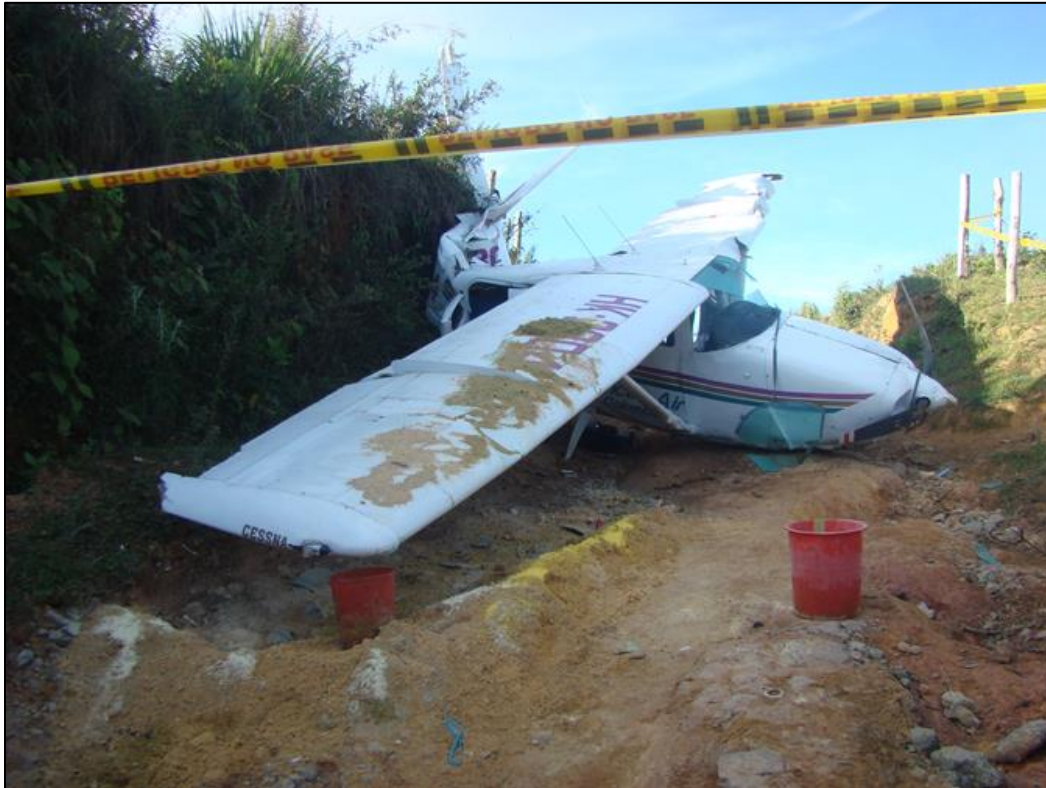
Durante el rescate por parte de los bomberos que llegaron al sitio, se pudieron recuperar 5 galones de combustible; otros 10 galones, aproximadamente, se regaron sobre el terreno, por los daños sufridos en los tanques durante el aterrizaje de emergencia.

Fotografía No. 6: Procedimiento de recuperación del combustible con material absorbente / aserrín y agente químico.
