INFORME FINAL ACCIDENTE

COL-16-17-GIA

**Colisión contra obstáculo durante
vuelo a baja altura**

Cessna A188 B, Matrícula HK-2252

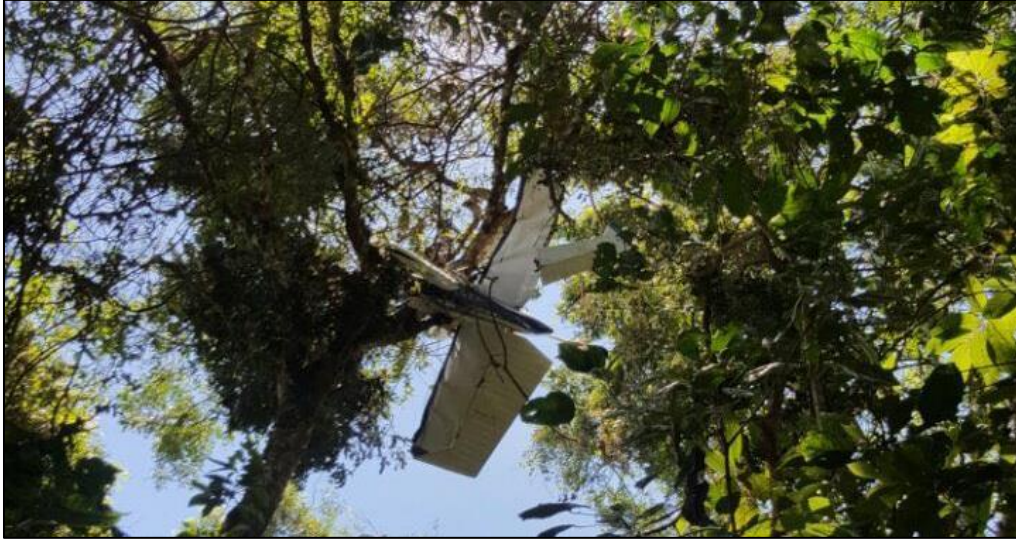
Fotografía No.2: Posición final del empenaje de la aeronave HK-2252

La aeronave sufrió destrucción total por daños estructurales de compresión y torsión, separación del último tercio del fuselaje junto con el empenaje y el plano izquierdo, daños en su planta motriz, cabina del piloto y en general en toda su estructura. El empenaje quedó en la copa de los árboles.

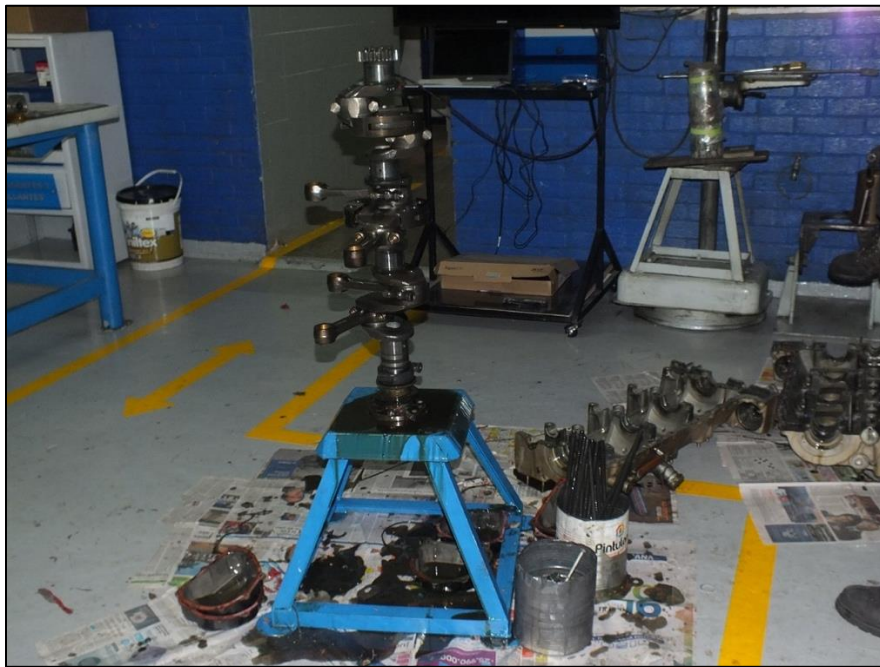
Fotografía No.11: Desarme motor HK-2252.

- 1- El motor y los accesorios se encontraron en condiciones normales de acuerdo al tiempo en servicio.
- 2- Se puede inferir que el motor presentó funcionamiento adecuado hasta el momento del accidente.
