Investigación: COL-16-22-GIA

Accidente

02 de Julio de 2016, Hacienda San Luis, Corregimiento Pachaquiario, Municipio de Puerto López, Meta
Aeronave: Cessna A188B, Matrícula: HK1398
Lesiones: 01 Mortal

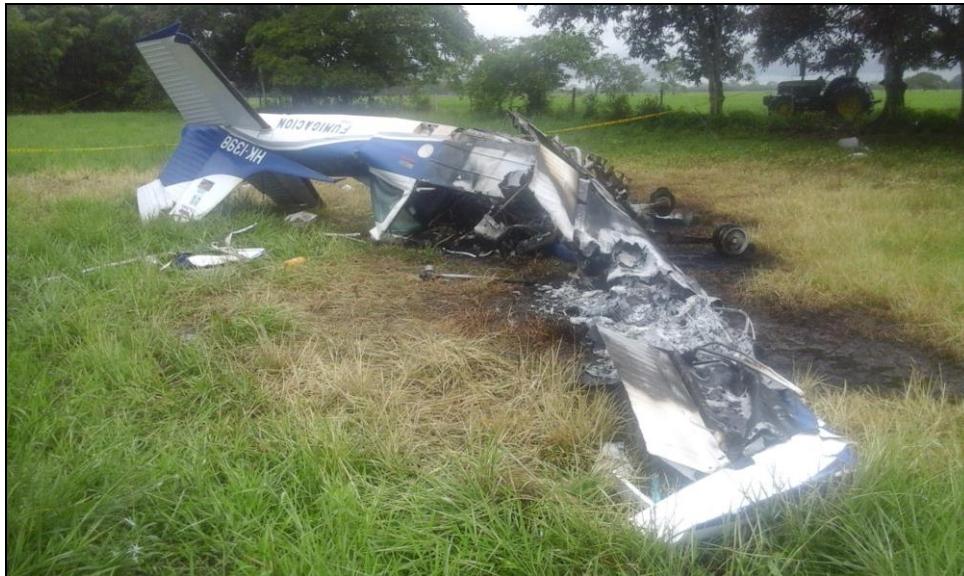
Estado final de la aeronave HK1398

La aeronave quedó en posición invertida en la coordenadas N4°2'2.51"/W73°11'33.43" a 142 metros aproximadamente del punto inicial de colisión, exhibiendo una dinámica de bajo ángulo y baja velocidad, cuyo impacto contra el terreno desprendió la hélice y el motor de su bancada. La estructura del fuselaje delantero y los planos experimentaron altas deformaciones de tipo mecánico y térmico.

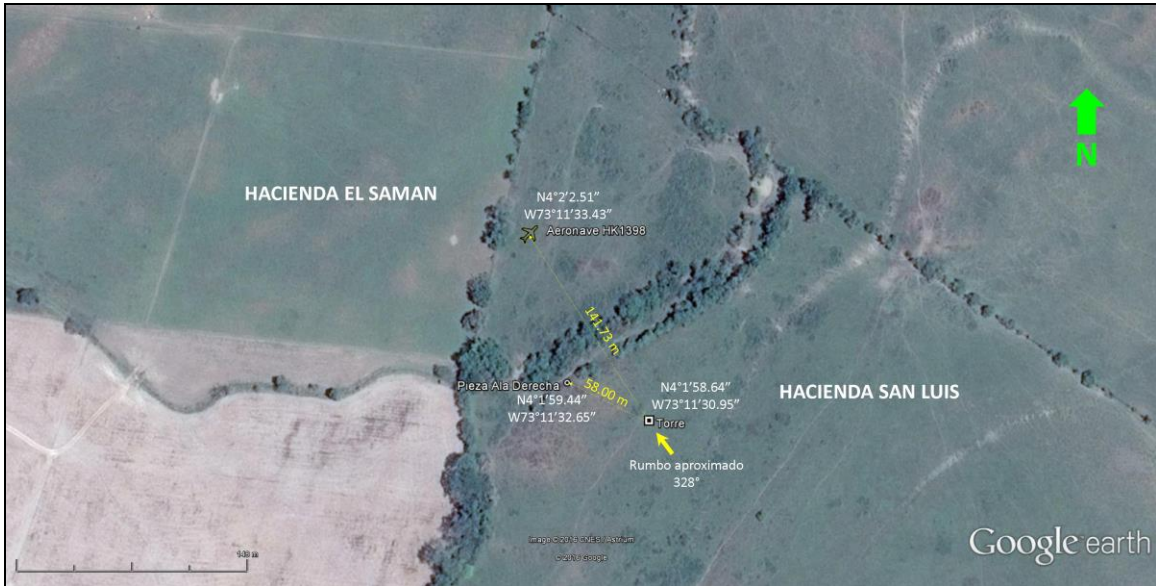
De acuerdo a los datos iniciales, la aeronave se dirigía con rumbo aproximado de 328° cuando colisionó contra la parte superior de la infraestructura eléctrica que carecía de líneas de transmisión de energía, localizada en las coordenadas geográficas N4°1'58.64"/W73°11'30.95", produciendo el desprendimiento de una sección del plano derecho y la rotura del tanque de combustible.

Diagrama general del accidente
