# INFORME FINAL ACCIDENTE

**COL-16-17-GIA**

**Colisión contra obstáculo durante  
vuelo a baja altura**

**Cessna A188 B, Matrícula HK-2252**

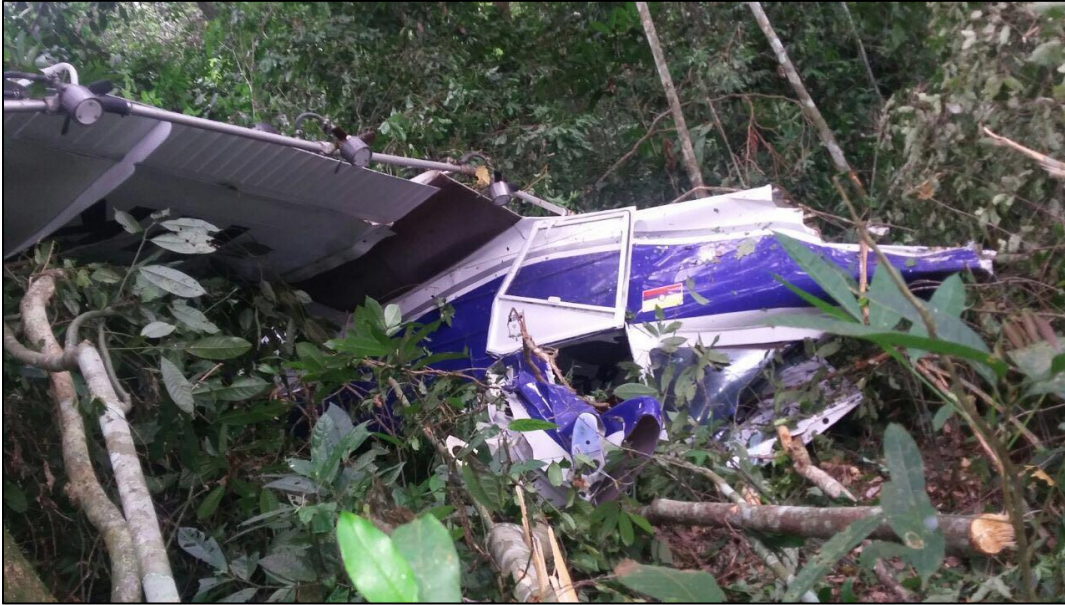
**Fotografía No.1:** Condición final de la aeronave HK-2252

**Destruída.** La aeronave presentó daños estructurales mayores. El fuselaje se encontró con daños de compresión y torsión ocasionados por la dinámica del impacto y destrucción del 85% de su estructura; su plano izquierdo y empenaje se separaron producto del impacto.

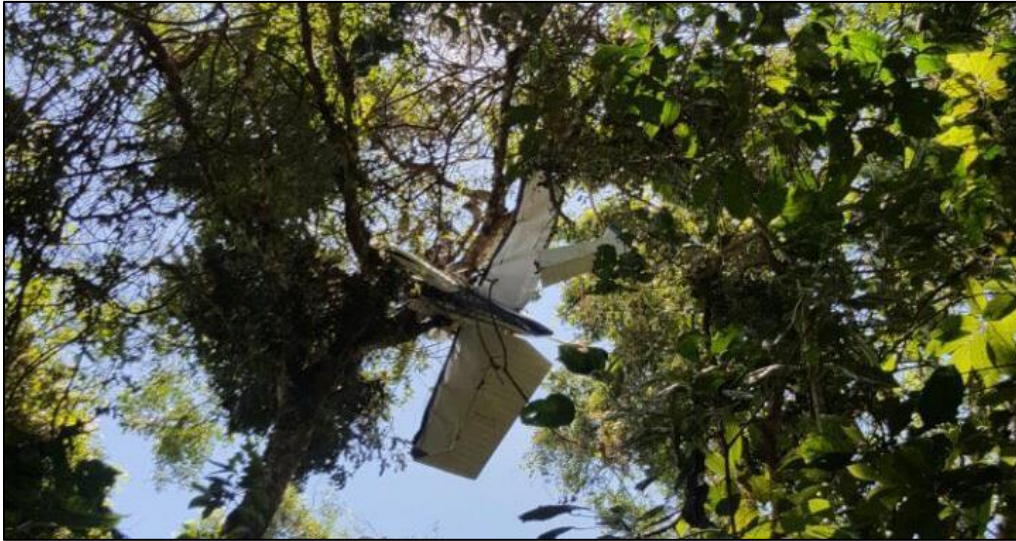
**Fotografía No.2:** Posición final del empenaje de la aeronave HK-2252

La aeronave sufrió destrucción total por daños estructurales de compresión y torsión, separación del último tercio del fuselaje junto con el empenaje y el plano izquierdo, daños en su planta motriz, cabina del piloto y en general en toda su estructura. El empenaje quedó en la copa de los árboles.

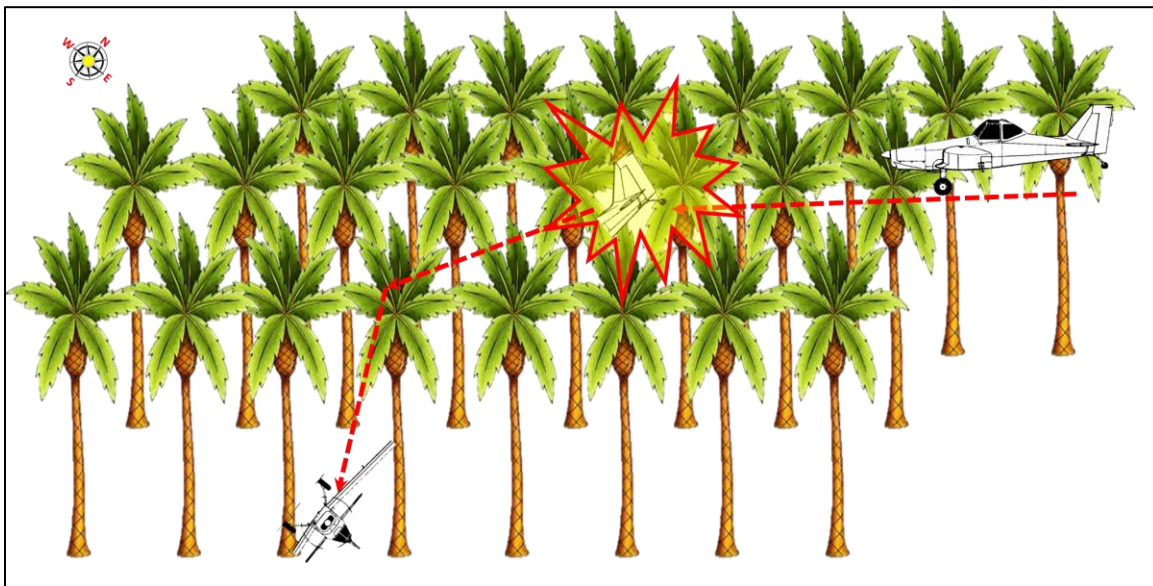
**Gráfica No.2:** Diagrama general secuencia de impacto y trayectoria de vuelo

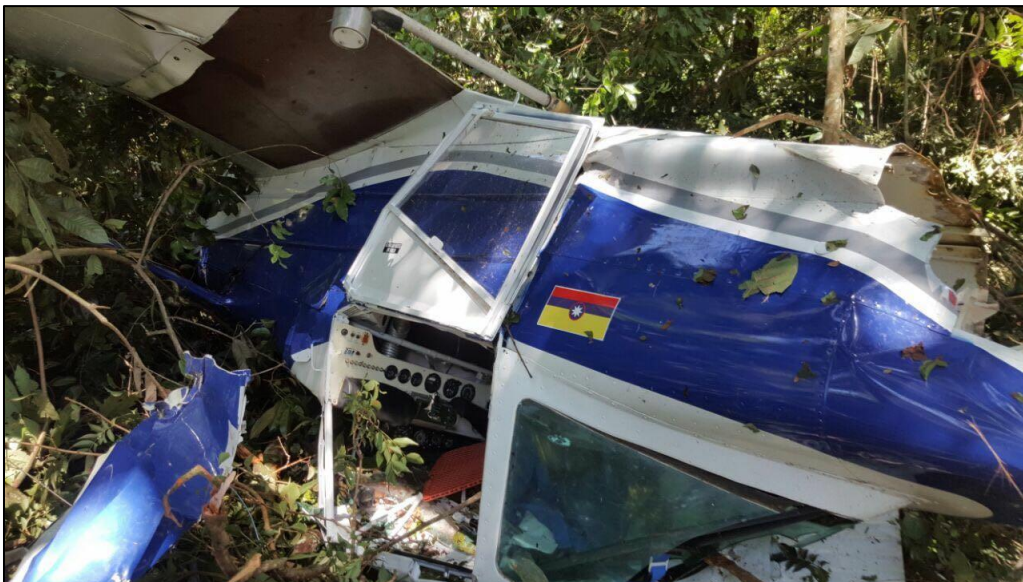
El accidente permitió la supervivencia del Piloto, aunque la aeronave sufrió daños estructurales mayores, incluso en el habitáculo del piloto, como consecuencia de las fuerzas de desaceleración experimentadas al impactar contra la vegetación.

**Fotografía No.3:** Condición final del habitáculo del Piloto aeronave HK-2252

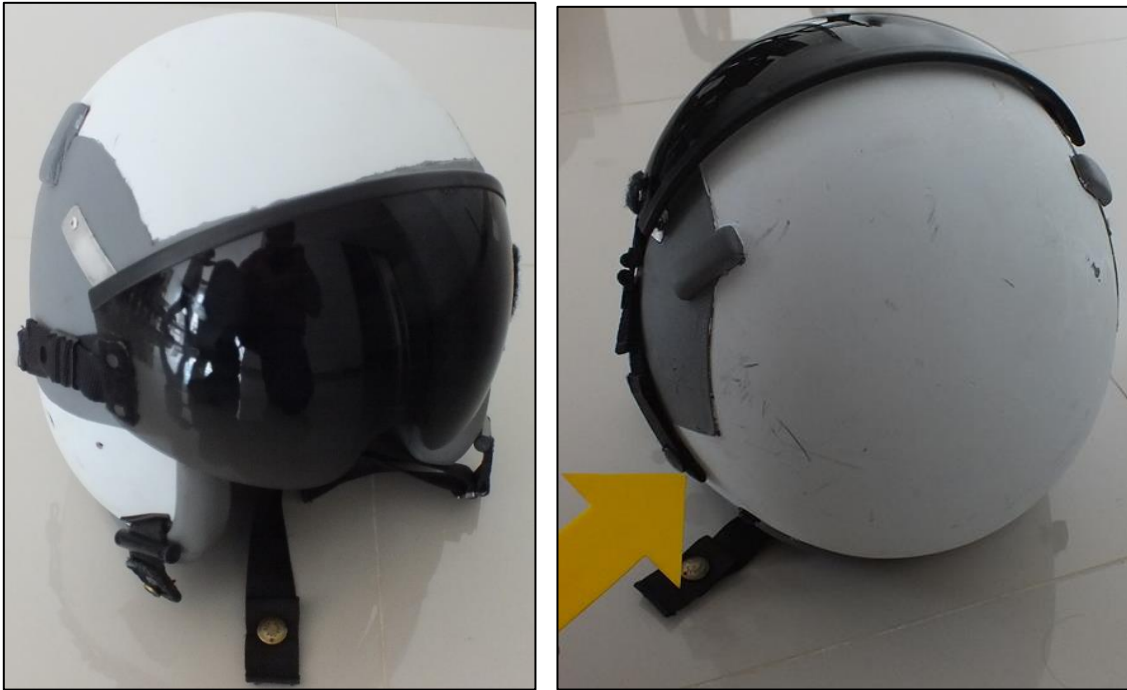
**Fotografía No.4 y 5:** Casco de vuelo, equipo protector usado por el piloto, en el cual se aprecian algunas marcas que protegieron su cabeza

Aunque el Piloto sufrió lesiones en su cuerpo y cara, el equipo protector usado cumplió sus funciones ayudando a la supervivencia del mismo. El casco cumplió una labor fundamental, ya que evitó lesiones mayores al único tripulante.

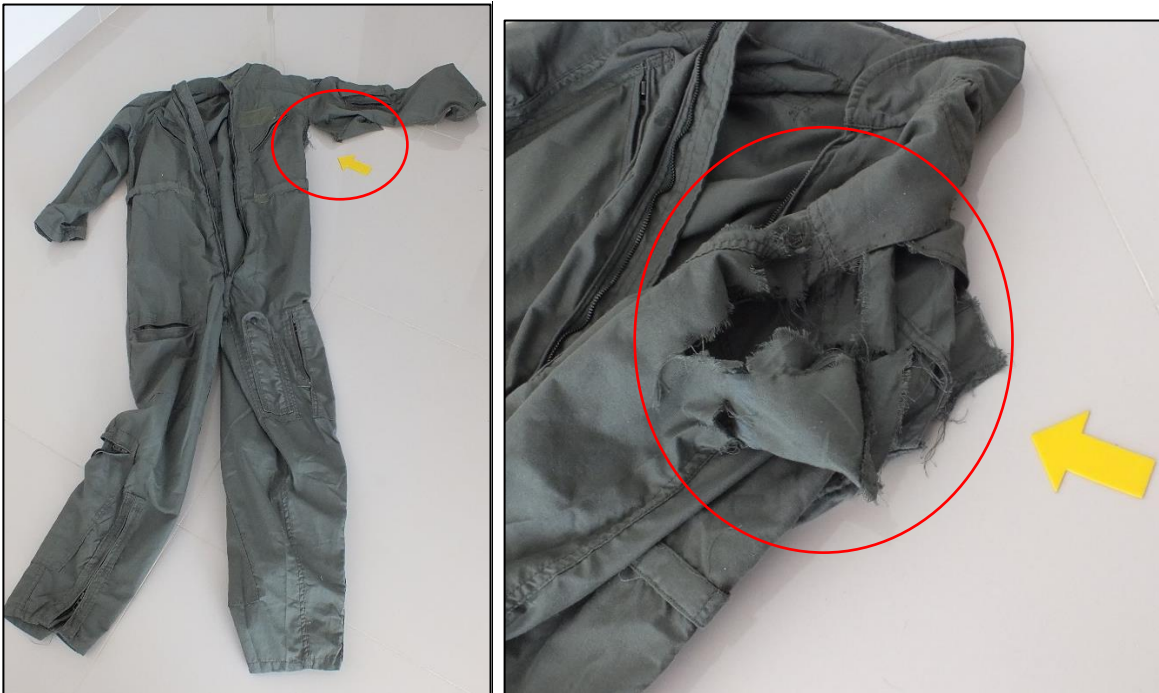
**Fotografía No.6 y 7:** Overol de vuelo, equipo protector usado por el piloto, se aprecian algunos daños en lugar igual a las lesiones sufridas por el piloto

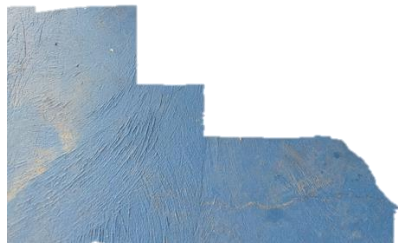
Durante este proceso se pudo efectuar la inspección y el desensamble de la hélice Marca McCauley, Modelo D3A34C90- M con serie No 748464 perteneciente al HK 2252 la cual se encontró con las palas 1 Y 2 partidas, la número 3 doblada y el núcleo con las partes internas destruidas, debido al impacto de la aeronave con el terreno.

**Fotografía No.8:** Hélice HK-2252, con evidencias de baja potencia al momento del impacto

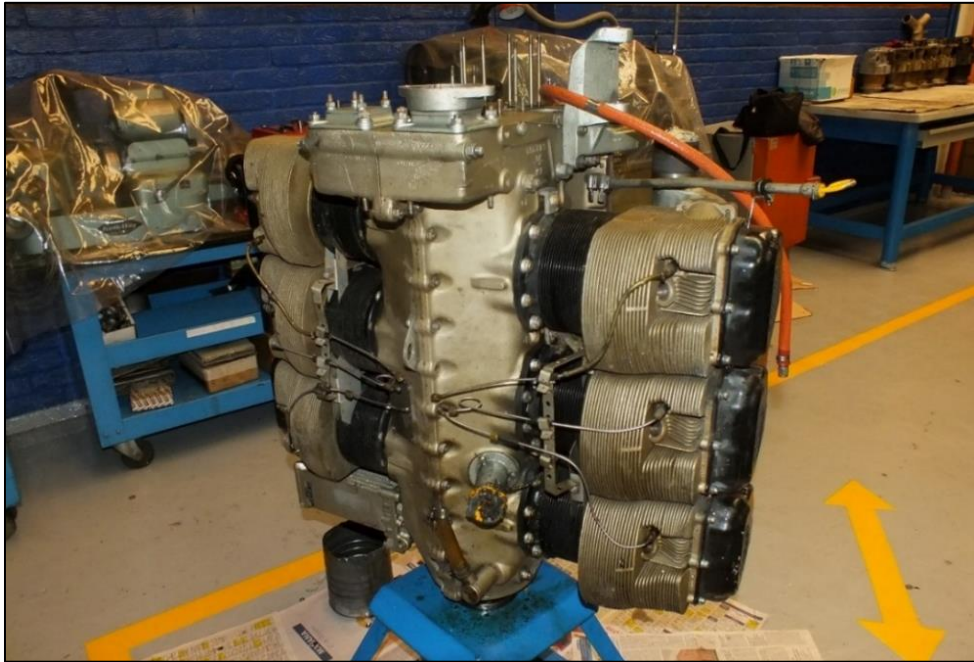
**Fotografía No.9:** Desarme motor HK-2252

Se encontraron los cuatro soportes de la bancada del motor, rotos.

- 1- No estaban instalados los codos de admisión.
- 2- El colector de admisión llegó por separado.
- 3- El aceite del motor fue drenado para su transporte.
4. El cárter de aceite se encontraba sumido.
5. Un soporte magneto se encontraba roto.

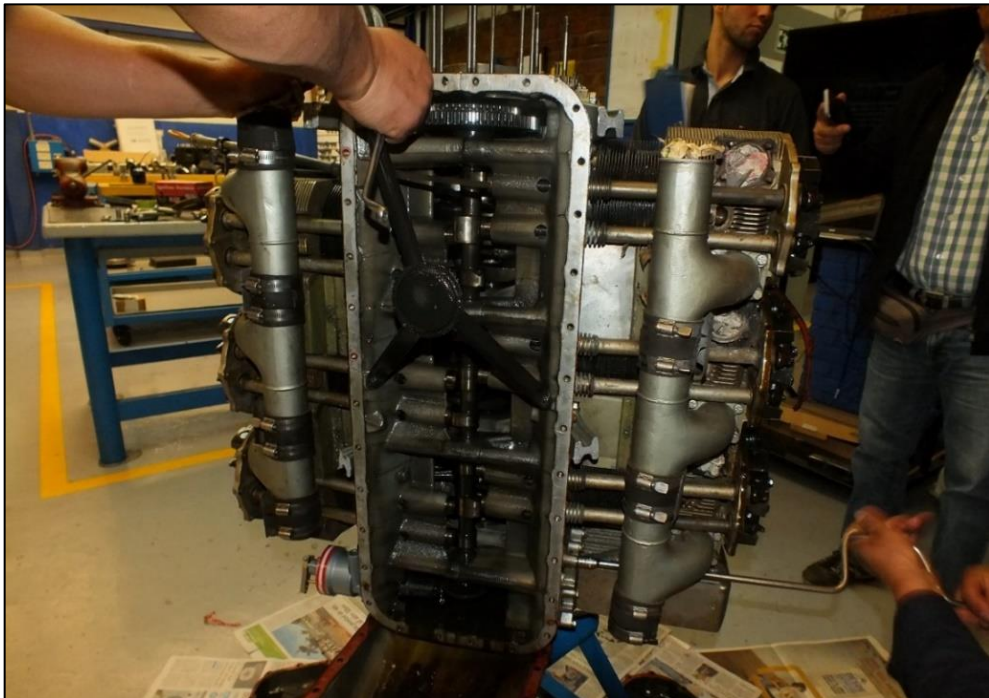
**Fotografía No.10:** Desarme motor HK-2252

- 1- El motor y los accesorios se encontraron en condiciones normales de acuerdo al tiempo en servicio.
- 2- Se puede inferir que el motor presentó funcionamiento adecuado hasta el momento del accidente.
