# Investigación: COL-16-26-GIA

## Accidente

25 de Julio de 2016, Aeropuerto Yariguíes (SKEJ), Municipio de Barrancabermeja, Santander

Aeronave: Cessna C172N, Matrícula: HK4688G

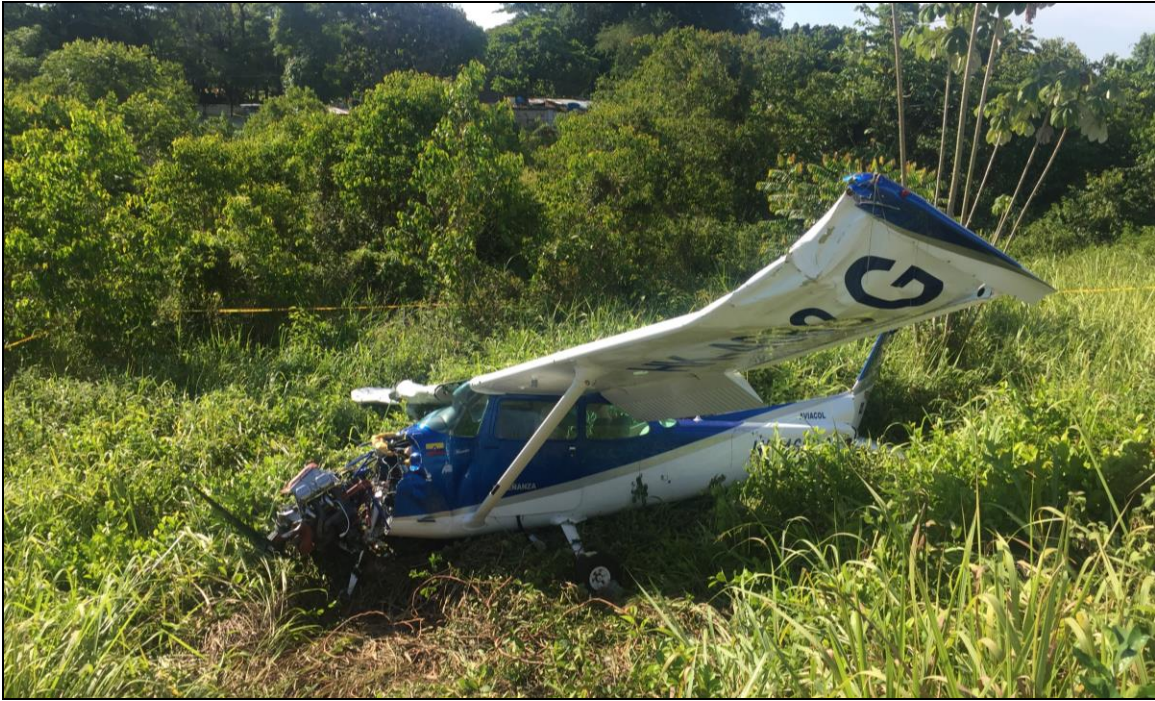
El plano derecho de la aeronave colisionó contra una columna de concreto perteneciente a la caseta, generando un giro que redujo su velocidad y alteró su rumbo inicial, deteniéndose al fondo de una depresión con baja vegetación contigua a la zona de seguridad en las coordenadas geográficas N7°1'13.47"/W73°48'35.94" y un rumbo final de 225°. Las fuerzas de impacto produjeron daños importantes como la fractura de la bancada del motor, desprendimiento de las cubiertas frontales y la punta del plano derecho, deformación de los planos, fuselaje de cola y tren de aterrizaje derecho. Se presentaron daños adicionales en la columna de la caseta.

*Estado final de la aeronave HK4688G*
