Investigación: COL-16-28-GIA

Accidente

03 de Agosto de 2016 en Bocas de Ceniza, Municipio de Sitionuevo, Magdalena

Aeronave: Piper PA-28-161, Matrícula: HK4856G

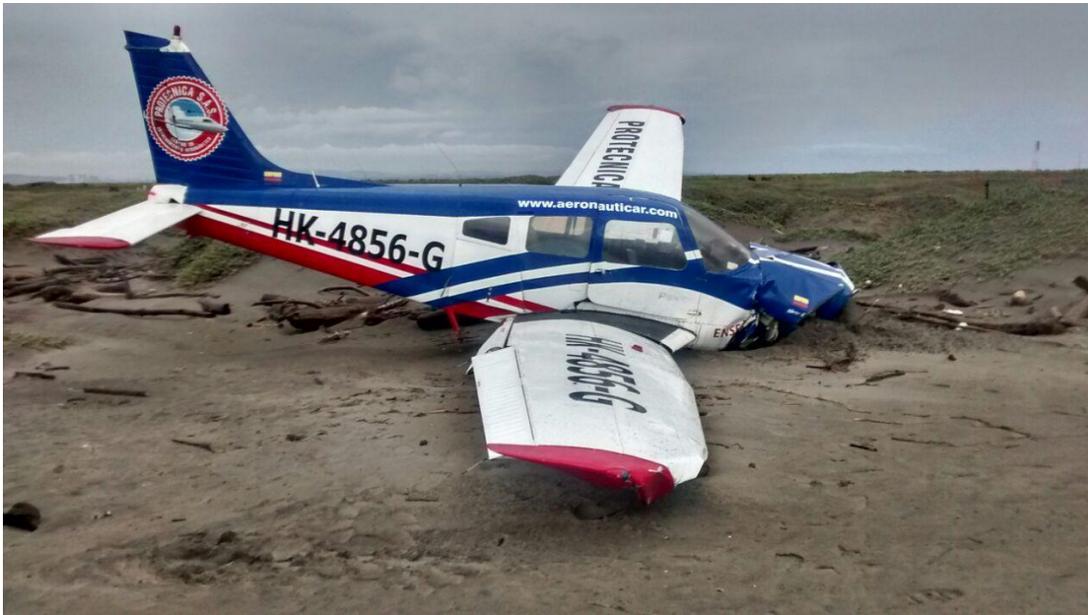
Durante el aterrizaje en un campo no preparado sobre una playa costera, la aeronave sufrió daños sustanciales en la parte frontal de la aeronave y separación parcial de uno de sus planos. Una vez detenida la aeronave, se realizó el llamado por parte de los ocupantes a los servicios de tránsito aéreo quienes alertaron a los organismos de rescate. El rescate de los ocupantes fue realizado por la Armada Nacional Colombiana con resultados satisfactorios.

Estado final aeronave HK4856G

El Grupo de Investigación de Accidentes (GRIAA) fue notificado del evento a las 15:15HL (20:15UTC). Inmediatamente se inició y coordinó la respuesta inicial por parte de la Regional de la Autoridad Aeronáutica del Atlántico. El sitio del accidente correspondía a un terreno de playa ondulada perteneciente al sitio conocido como Bocas de Ceniza. La aeronave quedó ubicada en las coordenadas N11°06'21.58" W074°50'36.65" en posición normal con rumbo final de 298°. Dentro de la inspección de campo se registraron unas marcas de frenado de los trenes de aterrizaje de 2.6mts de largo y 17mts más adelante sobre una duna de arena, un impacto final de la aeronave donde se presentó el desprendimiento parcial del plano izquierdo y la deformación de bancada y palas de la hélice.
