Investigación: COL-16-04-GIA

Accidente

16 de Febrero de 2016 en la vereda “El Carmín”, Municipio de Rionegro, Antioquia

Aeronave: Laviasa PA 25-260, Matrícula: N25LV

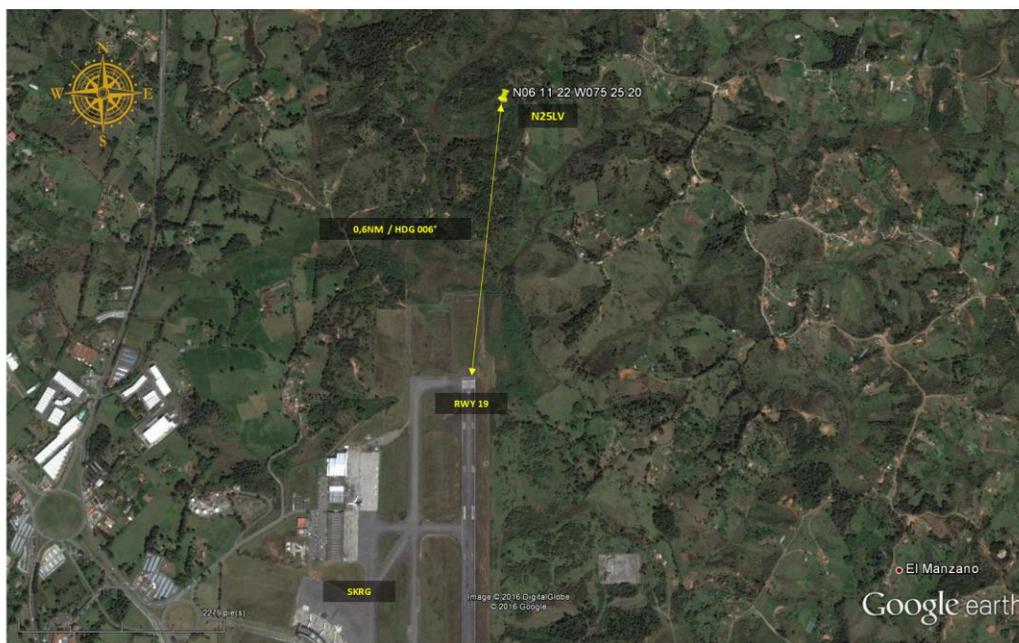
El Grupo de Investigación de Accidentes - GRIAA fue alertado a las 14:15HL (19:15UTC) por parte del ACC RNG. De inmediato se organizó el desplazamiento de dos (2) investigadores al sitio del accidente. El acceso al sitio del accidente se realizó por vía terrestre. La aeronave se encontró impactada en el sitio conocido como vereda “El Carmín” ubicado en jurisdicción del Municipio de Rionegro, Antioquia, en coordenadas N06°11'22" W075°25'20" a una elevación de 7175pies en un terreno montañoso de 35° de inclinación con alta presencia de vegetación circundante. La aeronave quedó situada a 0.6NM de la pista 19 del aeropuerto SKRG.

Ubicación final de la aeronave respecto a la pista 19

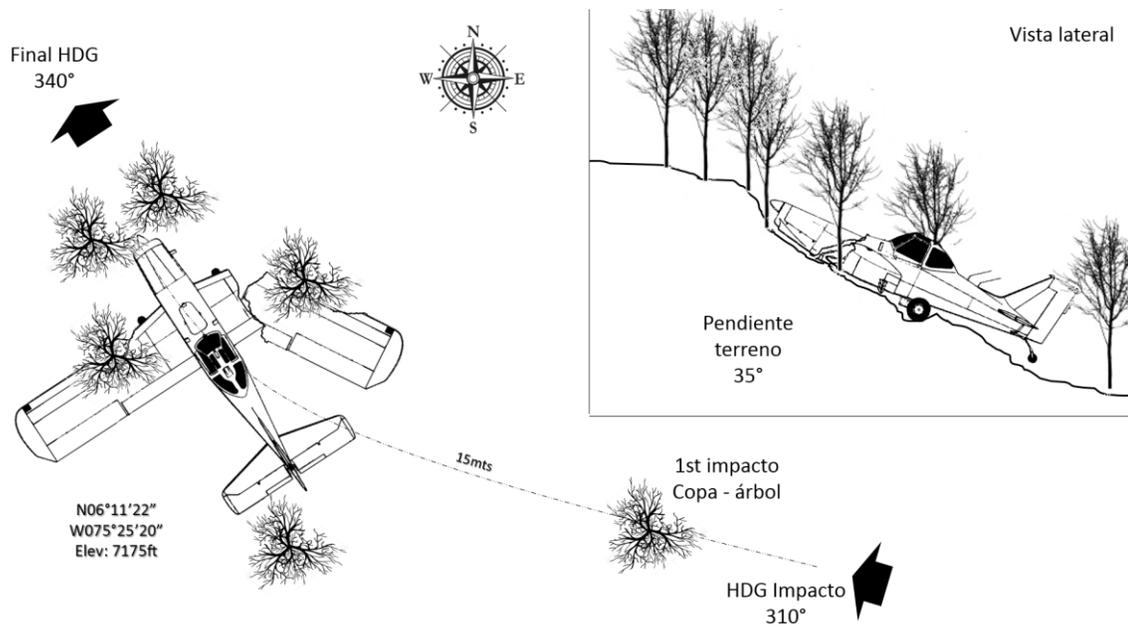
Croquis general del accidente N25LV

Fue evidente una colisión con alto ángulo y baja velocidad contra el terreno. Los planos sufrieron gran afectación por el impacto, sin embargo la integridad del empenaje de la aeronave se mantuvo con daños menores. El motor se encontró íntegro y unido al fuselaje con signos de deformación en la bancada sin encontrar roturas o fugas evidentes en el cárter de potencia. Las palas de la hélice mostraron deformación en sus puntas con evidencias de producción de potencia parcial al momento del impacto. La aeronave registró un rumbo de entrada al terreno de 310° y posteriormente finalizó con un rumbo de 340°.

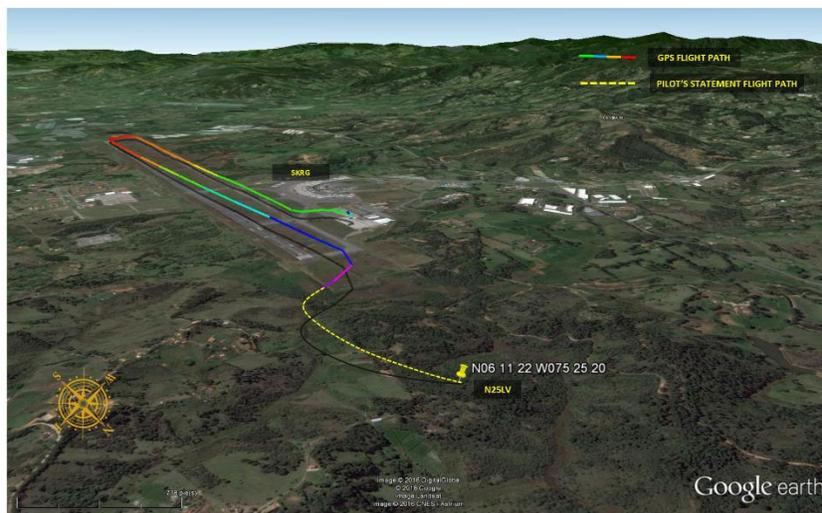
Se realizó la descarga de la información del GPS a bordo en la que se obtuvieron un total de 49 trazas de vuelo que proporcionaron fecha, hora, altitud, velocidad, y coordenadas geográficas. La última traza registrada fue a las 14:53:53HL a una altitud de 7199pies a 55nudos de velocidad en las coordenadas N06°11'03.4\"/>

Trazas GPS – Vuelo N25LV
