Grupo de Investigación de
Accidentes e Incidentes aéreos

INFORME PRELIMINAR ESPECIAL

COL-16-12-GIA
Colisión contra terreno montañoso
Bell 206-L1, Matrícula HK5049
30 de Marzo de 2016
Chigorodó, Antioquia – Colombia

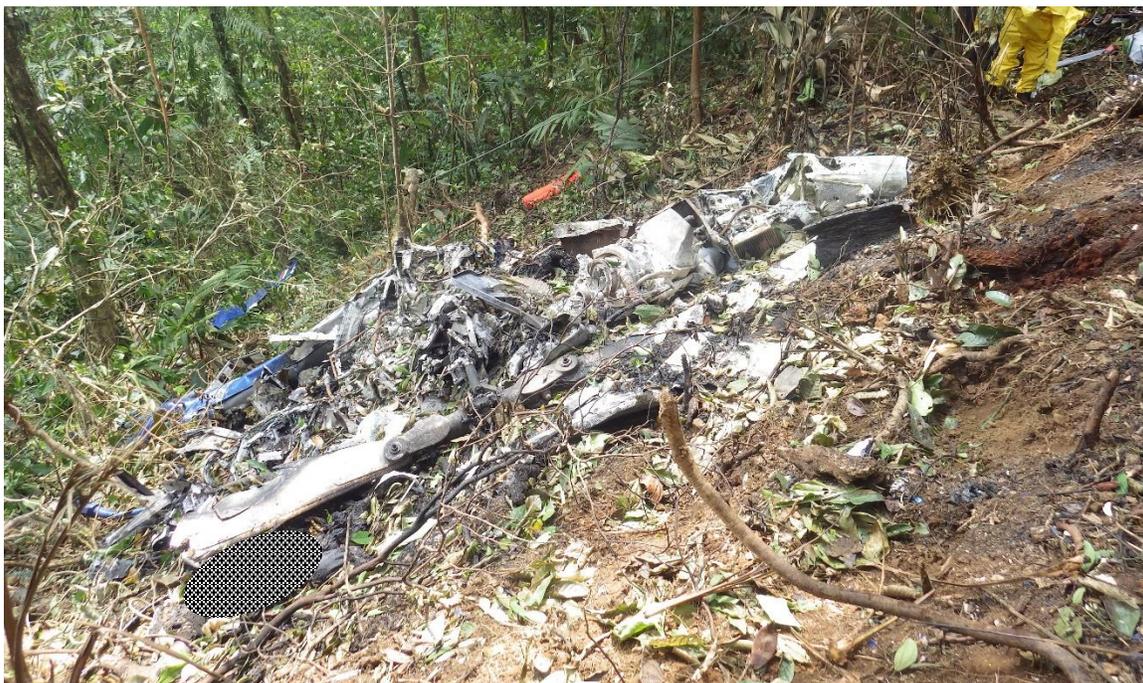
Estado final de la aeronave HK5064

La aeronave presentó impacto contra el terreno en actitud frontal con apreciable ascenso de alto ángulo y alta velocidad. El helicóptero presentó en la mayoría de su célula estructural, fuego post-impacto el cual consumió la parte frontal del mismo y gran parte de la transmisión y motor.

Los skid y rotor de cola fueron las secciones más íntegras e identificables que fueron encontradas que, durante la dinámica de colisión, presentaron desprendimiento por impacto contra el terreno y vegetación circundante.

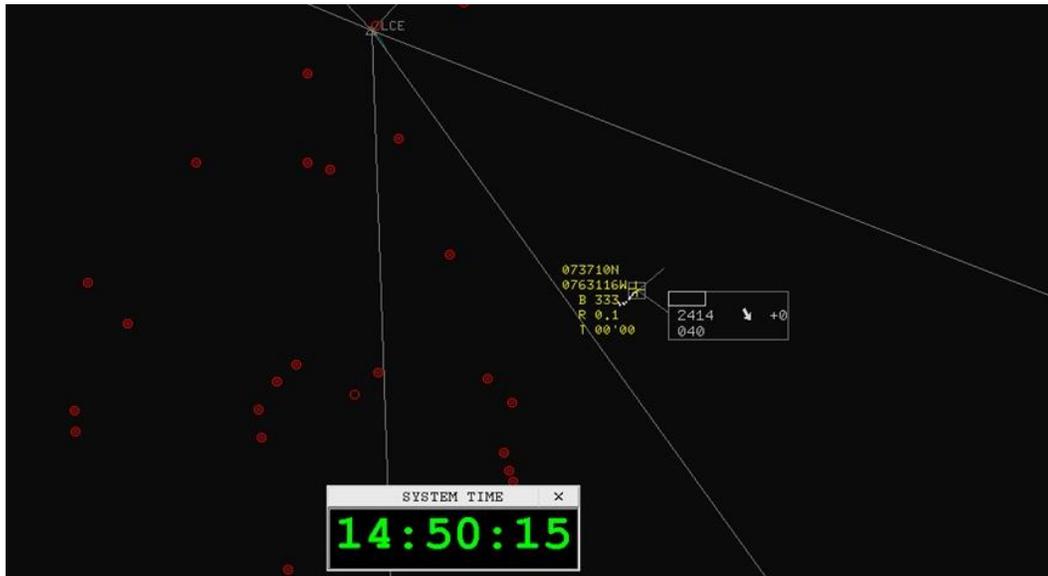
Fueron obtenidas doce (12) imágenes RADAR de la aeronave HK5049. Las trazas iniciaron a las 14:22:10UTC hasta las 14:50:15UTC. La última traza registrada fue en coordenadas N07°37'10" W076°31'16" con una altitud de 4000pies.

Última imagen RADAR - HK5049

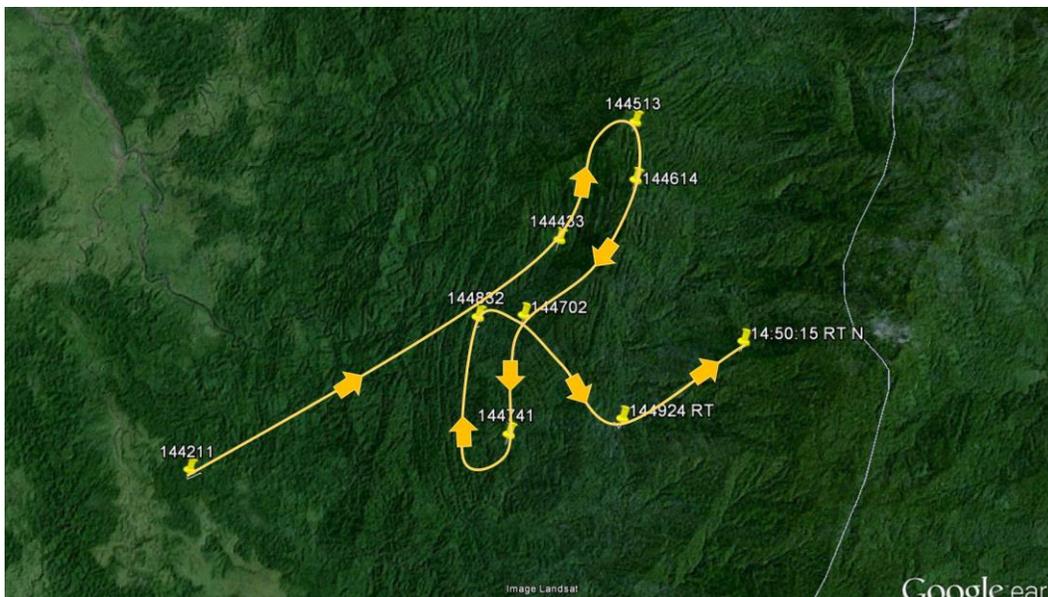
Se realizó una aproximación del patrón de vuelo de la aeronave durante las últimas trazas obteniendo la siguiente secuencia:

Aproximación de rumbo de vuelo HK5049 (ultimas trazas)

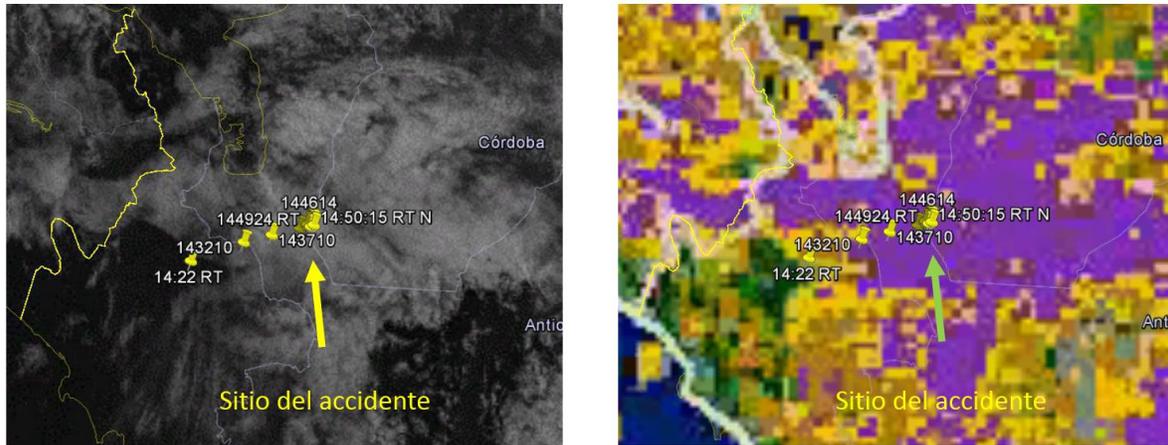
Las condiciones meteorológicas al momento del suceso prevalecían con abundante nubosidad en el sector del accidente, con apreciable nubosidad baja en la ruta de vuelo.

Condiciones meteorológicas vs Imágenes RADAR HK5064 30/03/16 14:45UTC
(Izquierda imagen VIS – Izquierda imagen con nefoanálisis)
