Grupo de Investigación de
Accidentes e Incidentes aéreos

INFORME PRELIMINAR

Investigación COL-16-37-GIA
Agotamiento de combustible
AVRO 146-RJ85, Matrícula CP2933
29 de Noviembre de 2016
La Unión, Antioquia – Colombia

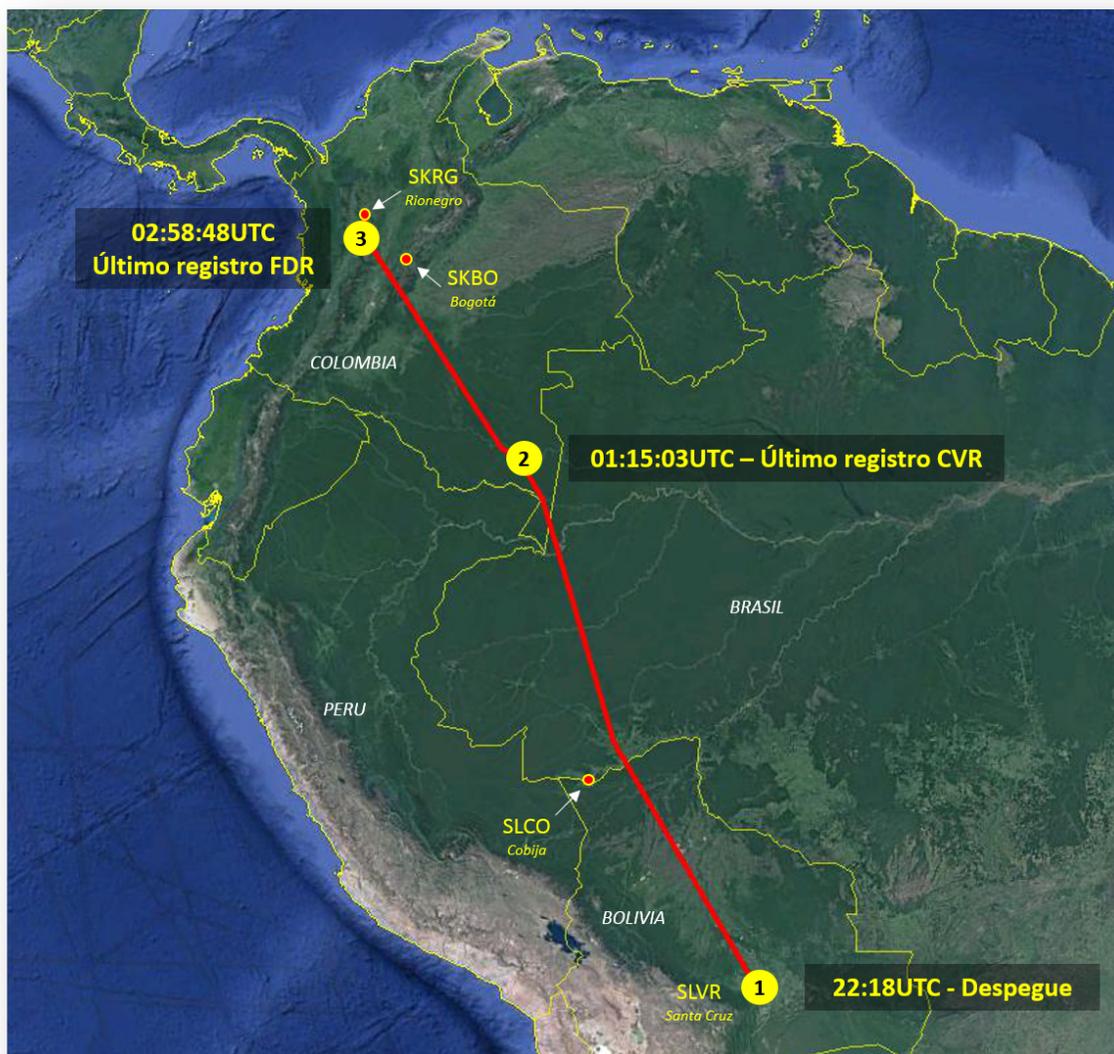
La aeronave despegó de Santa Cruz a las 22:18hrs y ascendió a nivel de vuelo crucero inicial de FL260, nivelando a las 22:41hrs. A las 22:49hrs continuó su acenso a FL280 donde niveló a las 22:58hrs. Posteriormente a las 23:54hrs, realizó el ascenso al nivel de crucero final de FL300, nivelando a las 00:14hrs. La velocidad de crucero registrada fue de 220kt CAS. La ruta realizada se muestra en la Figura 1.

Figura 1. Traza de vuelo del registro del FDR

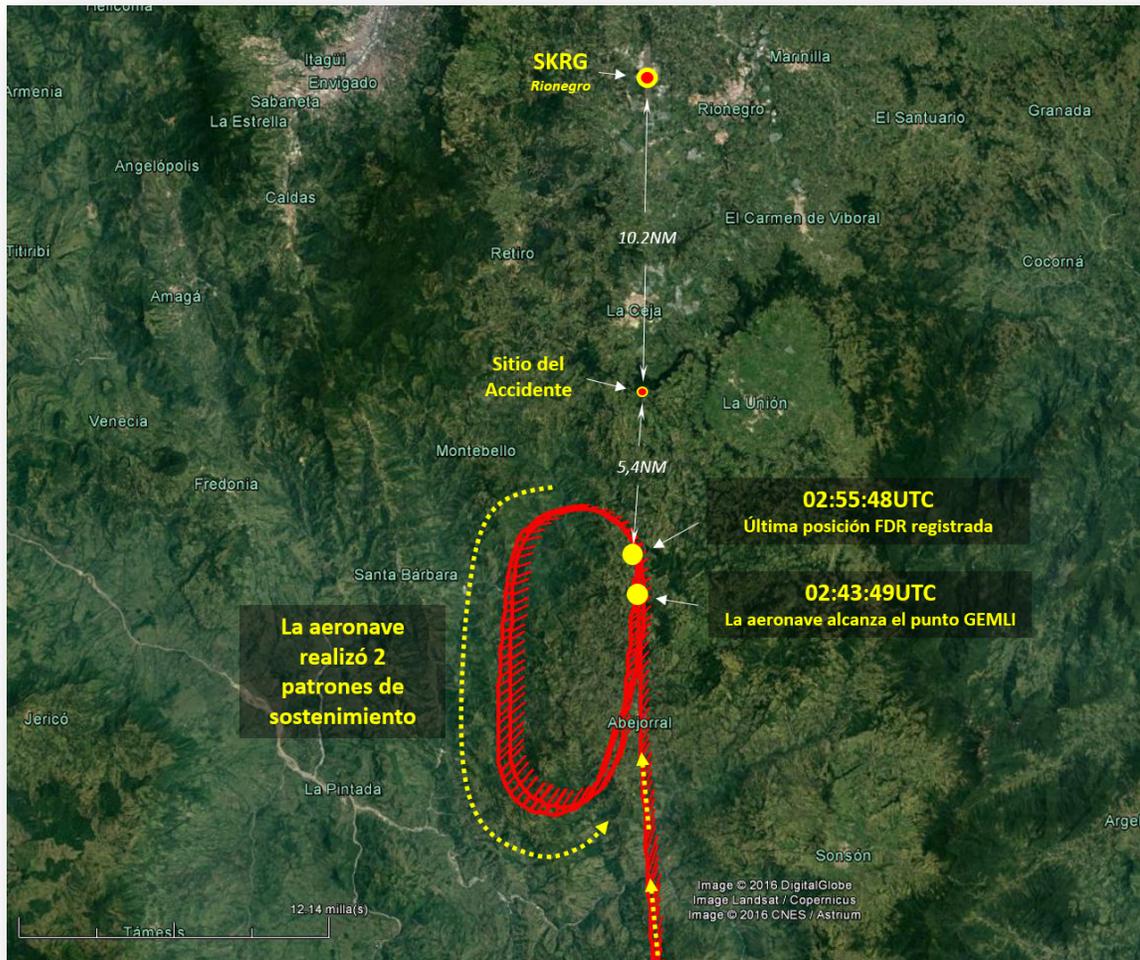
Figura 3. Traza FDR de la aeronave en el patrón GEMLI

A las 02:43:52hrs, la aeronave niveló a FL210, los flaps se ajustaron a 18° y la velocidad se redujo a 180 kt CAS. A las 02:45:03hrs, la tripulación informó al ATC que habían entrado al patrón de sostenimiento en el punto GEMLI a FL210.

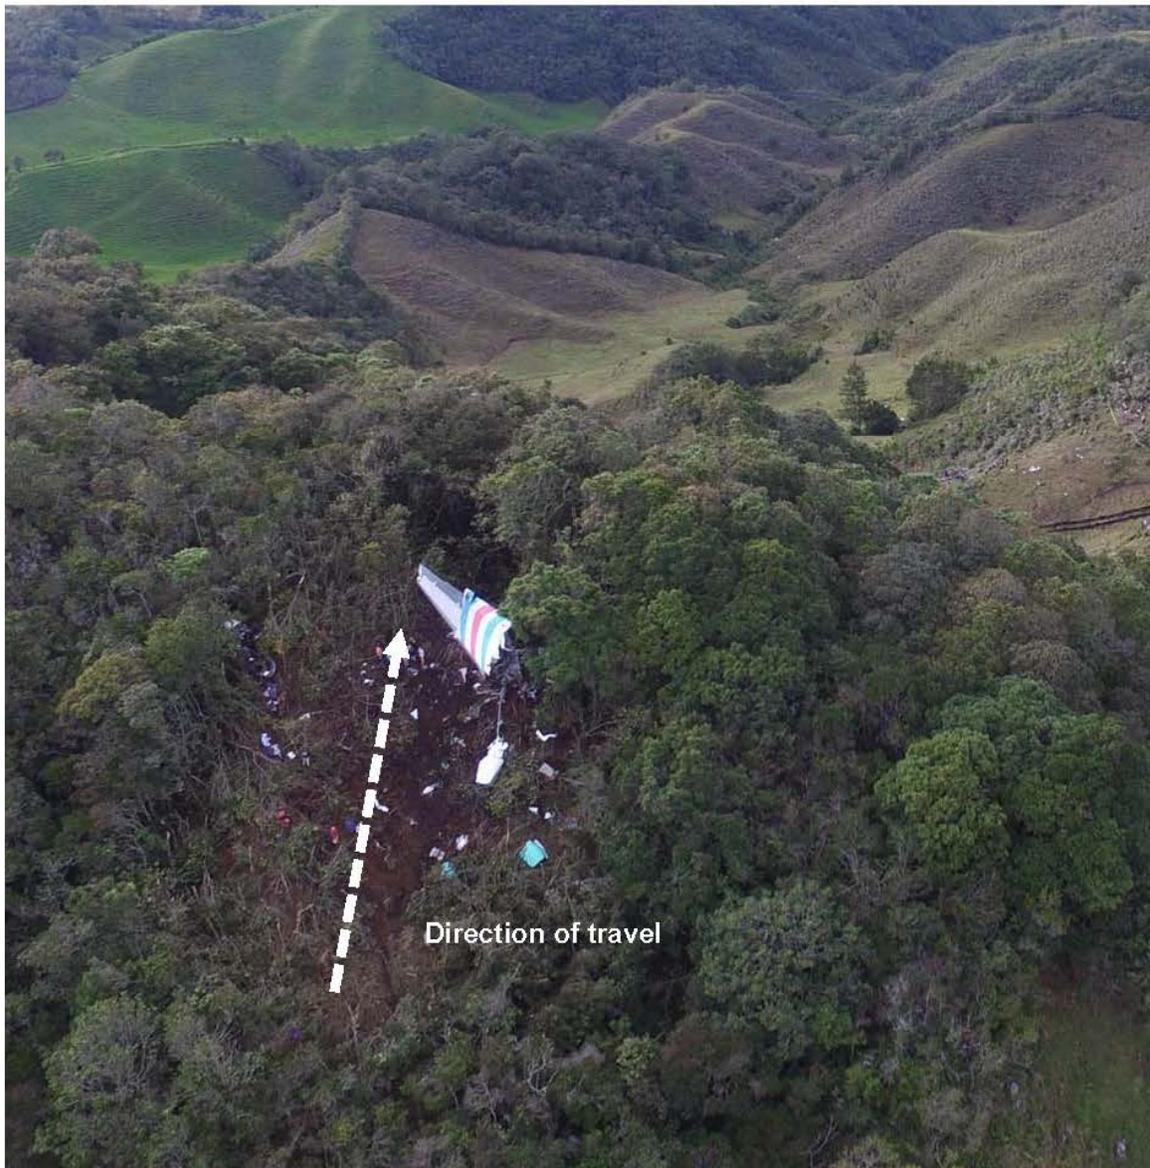
El punto inicial de impacto se identificó en la cuesta sur del terreno montañoso, justo debajo de la cresta de la montaña en un rumbo de aproximadamente 310°. Según la información del GPS, la dirección de disipación de energía desde el punto inicial de impacto continuó 140mts cuesta abajo por la cuesta norte de la montaña hasta la posición final de los restos de la aeronave. La dirección de disipación de energía registraba un rumbo de 290°.

Figura 4 Dirección de Impacto

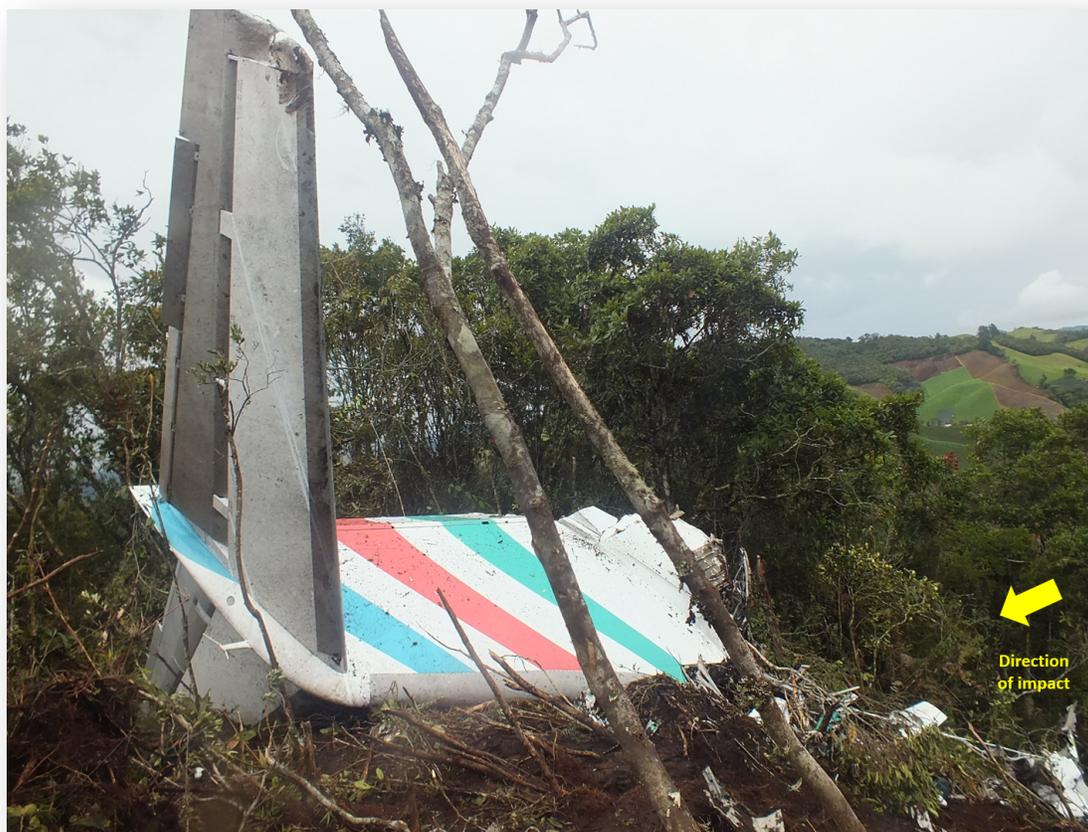
La posición GPS aproximada del sitio de impacto inicial fue en coordenadas N05°58'43.56"- W075°25'7.86". El elemento más grande ubicado en el primer impacto fue la sección del empenaje, con el timón y ambos elevadores (Figura 4 y 5). El empenaje se hallaba desprendido del fuselaje principal en el punto de la estructura del mamparo de presión. Los bordes de ataque de los estabilizadores horizontales y verticales se encontraban en buenas condiciones con poca evidencia de daño. Los frenos aerodinámicos estaban cerca de la cola y permanecían unidos por el cableado eléctrico.

Figura 5 Ubicación de la sección del empenaje

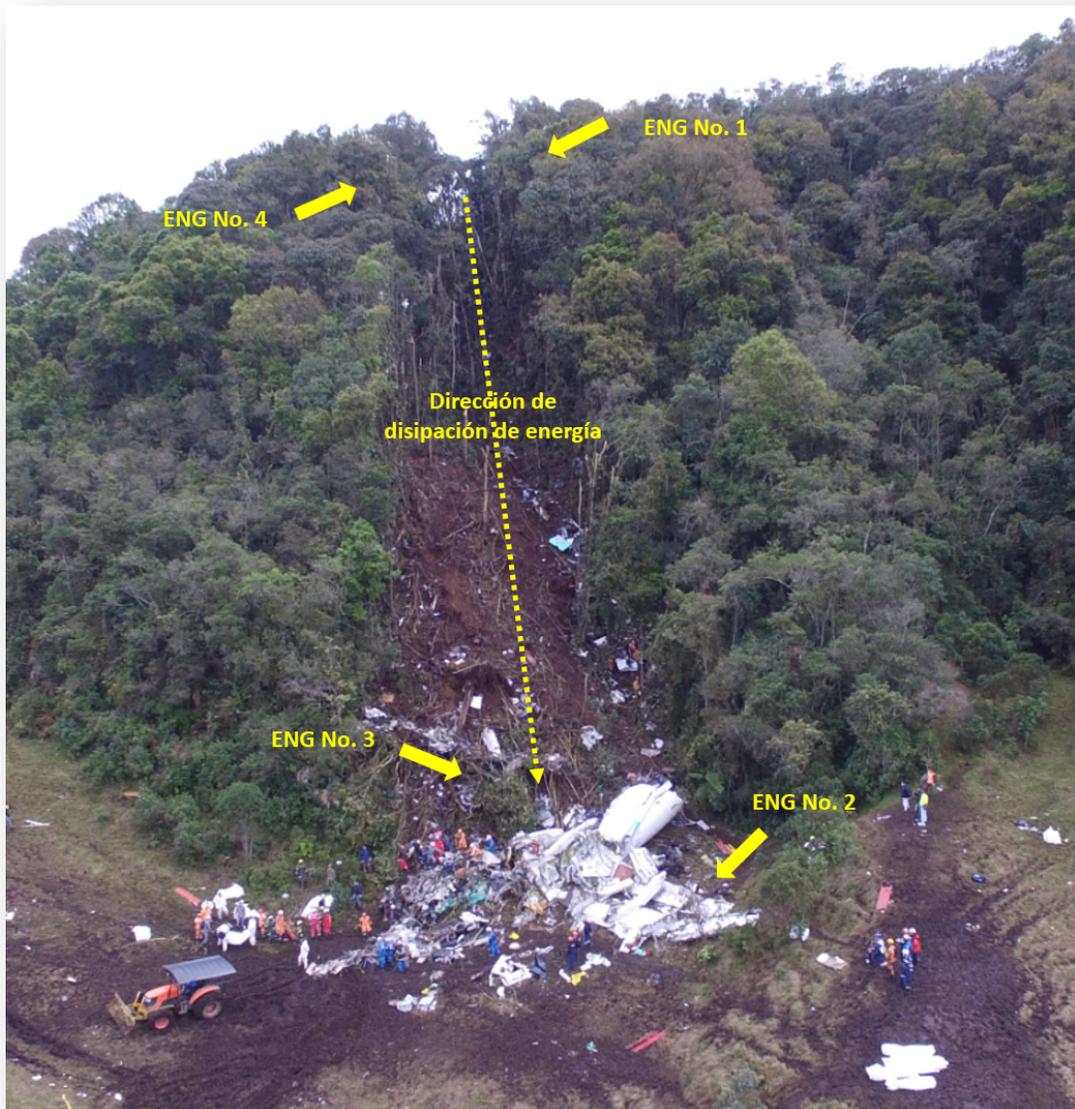
Los motores No. 1 y No. 4 se encontraron cerca al punto inicial de impacto. El motor No. 1 a la izquierda, y el No. 4 a la derecha. Se encontraron los motores No. 2 y No. 3 en el área de los restos principales, el motor No. 2 a la izquierda, y el motor No. 3 a la derecha (Figura 6). El motor número 3 se encontró soportado por un árbol que fue arrancado con una pendiente que se consideraba inestable, por lo que no fué posible el examen minucioso del motor.

Figura 6. Posición de los motores en el patron de restos.

En la inspección de campo de los motores No. 1, 2 y 4 no se evidenció incendio, ni falla interna en los mismos. Hubo diferente afectación de daños en los motores y todos presentaban en sus secciones de entrada prominente vegetación, tierra y escombros de árboles. Ninguno de los motores mostraba escoriaciones o abrasión circunferencial en los spinner. El estado final de los motores examinados evidenció que al momento del impacto, no se encontraban generando potencia.

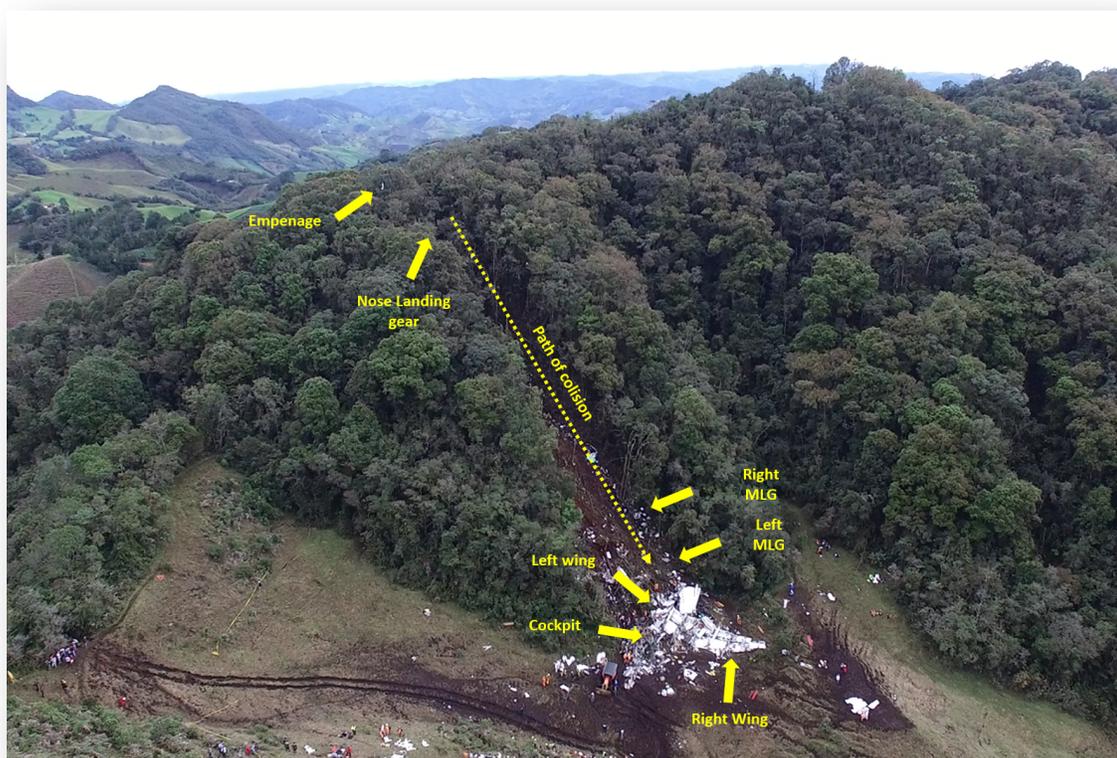
Dentro de los componentes mayores identificados, se encontraron componentes como la cabina de mando, la parte frontal del fuselaje, las alas, sección posterior del fuselaje y el motor No. 2. Los restos se desplazaron cuesta abajo a través de la vegetación del terreno montañoso (Figura 7).

Figura 7 Ubicación de la trayectoria de impacto y ubicación de los restos principales

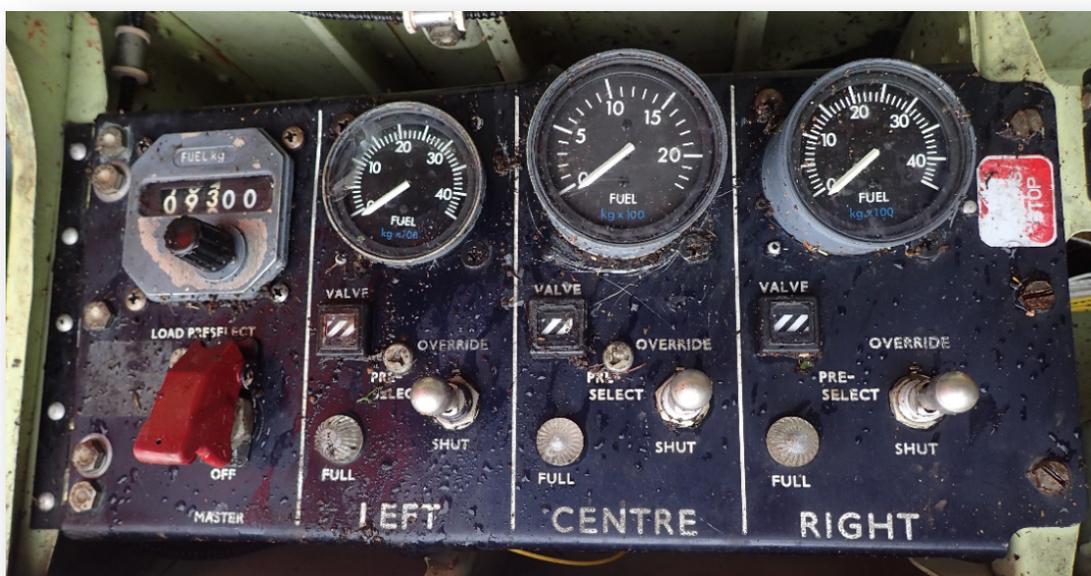
El panel de reaprovisionamiento de combustible (Figura 8) tenía una carga de combustible de 9.300 kg. Los tres indicadores de contenido de combustible dentro del panel indicaban cero, situación que es esperable cuando se elimina la energía eléctrica. Los tres interruptores de selección de la válvula de combustible estaban en la posición PRE-SELECT.

Figura 8 Panel de reaprovisionamiento de combustible
