INFORME FINAL ACCIDENTE

COL-18-28-GIA

Excursión de pista

Douglas DC-3, Matrícula HK3293

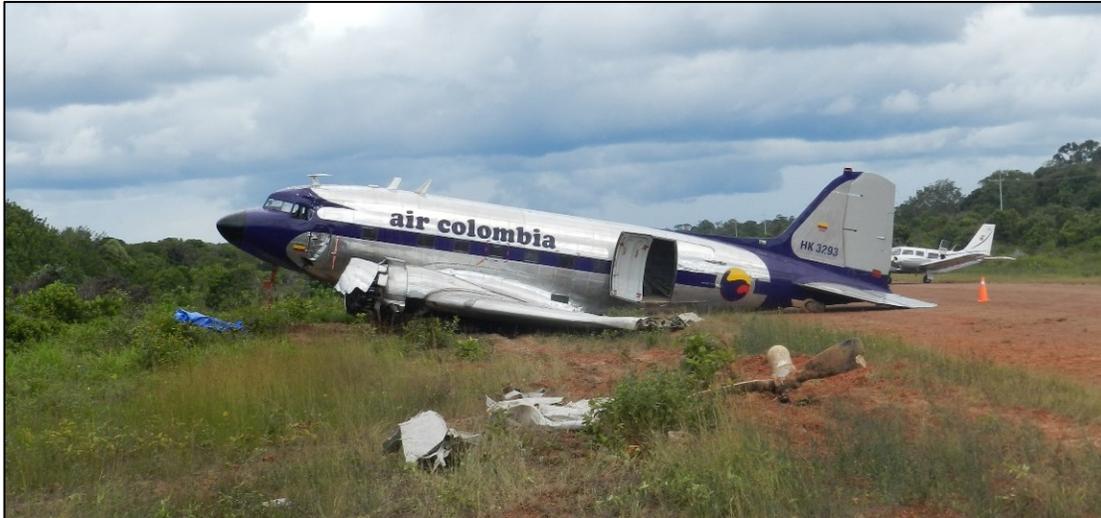
Fotografía No. 1: Condición final de la aeronave HK3293

SUSTANCIALES. A consecuencia de la excursión de pista, la aeronave sufrió daños importantes relacionados con:

- Desprendimiento de las hélices de ambos motores desde su flanche.
- Deformación estructural del ala izquierda con separación de punta de ala.
- Afectación estructural de la sección del fuselaje y cabina por corte, costado izquierdo y derecho, producido por el impacto de las palas de las hélices durante la secuencia de desprendimiento.
- Deformación estructural del estabilizador izquierdo.
- Ruptura del patín de cola.

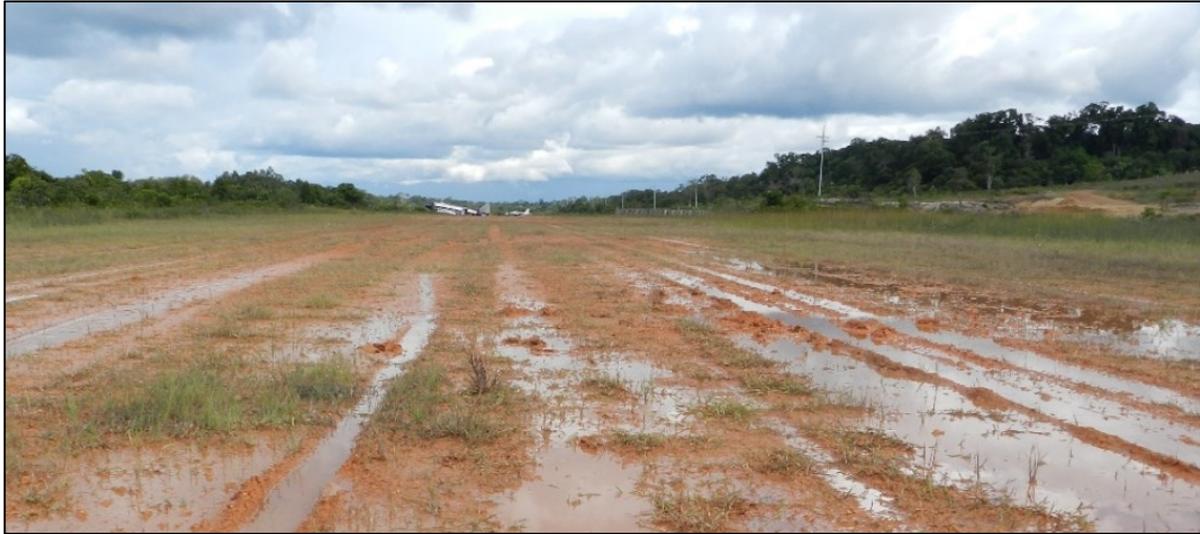
Ocurrido el accidente, se evidenció en la pista la condición deficiente de la superficie por efecto del agua que cubría la cabecera 18. Adicionalmente, se evidenció en la posición ubicada sobre la pista, a 178 m de la cabecera 18, la presencia de escombros consistentes en trozos de varillas de hierro utilizados para construcción.

Fotografía N. 2 – Condición de la pista San Felipe (SKFP) en cabecera 18

La pista presentaba una condición deficiente en su superficie por acción del agua en la cabecera 18. Adicionalmente, se evidenció a lo largo de la pista, la presencia de escombros consistentes en trozos de varillas de hierro utilizados para construcción.

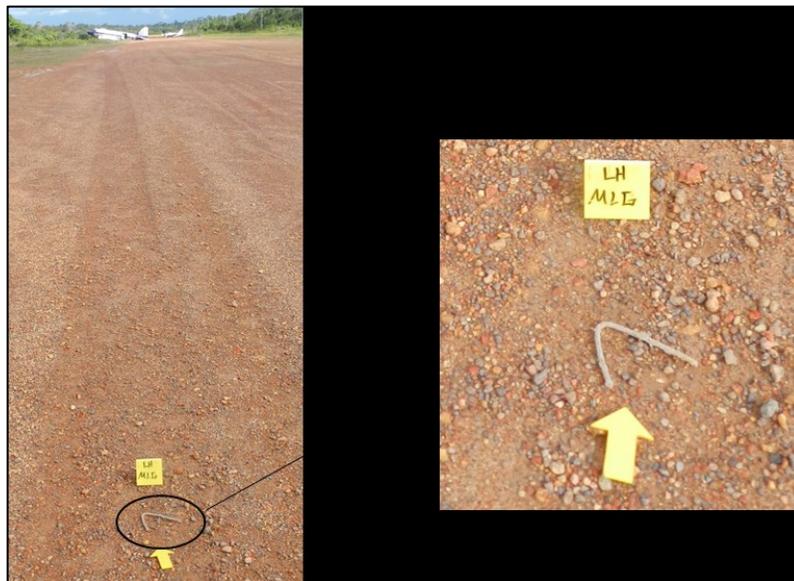
Fotografía No. 3 – Presencia de material sobre la prolongación de la pista a 178 m de la pista 18

Durante la inspección de la pista, se encontraron restos de escombros ubicados en el margen izquierdo de la pista a 21 m del eje de pista y a 178 m de la cabecera 18. Así mismo, en coordenadas N01°55'8.94" - W67°04'43.00", se encontró un trozo de varilla de hierro de 13 centímetros, sobre la superficie de la pista y en la trayectoria de las huellas de la rueda izquierda de la aeronave HK3293.

Al comparar las varillas de hierro, encontradas sobre la pista, con la que se hallaba incrustada en el neumático, resultó que presentaban las mismas características y el mismo diámetro

A través de la Secretaría de Seguridad Operacional y de la Aviación Civil, instruir a la Gobernación del Guainía, operador del aeródromo, para que implemente un plan de prevención de daños por objetos extraños, FOD, en la pista San Felipe (SKFP) con el fin de prevenir cualquier afectación en las operaciones aéreas y mejorar la seguridad operacional.

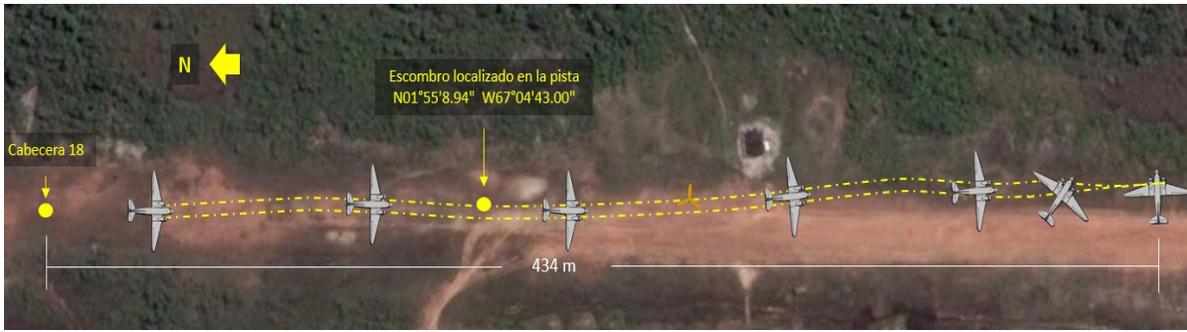
Figura No. 1 – Recorrido de la aeronave durante el aterrizaje y excursión de pista

Durante la inspección de campo, se evidenció que la aeronave sentó ruedas aproximadamente a 44 m de la cabecera 18; luego se evidenciaron huellas de las llantas de los trenes principales de aterrizaje que se extendían sobre la pista y se prolongaron con evidente desvío hacia la izquierda.

En la inspección detallada de las marcas en la superficie de la pista, se encontró que la huella de la llanta del tren principal izquierdo mantenía una anchura de 57 cm y la llanta del tren principal derecho mantenía una anchura de 39 cm.

La marca de excursión de pista quedó ubicada a 280 m del punto de la sentada de ruedas y a 320 m de la cabecera 18. En la trayectoria de excursión se evidenció un golpe sobre la superficie del terreno causado por la estructura del intradós de la punta del plano izquierdo, a 366 m de la cabecera 18.

La aeronave continuó describiendo el desplazamiento de excursión y 21 m después, se evidenció una marca del impacto de la pala de la hélice izquierda contra el terreno, que provocó el desprendimiento de la misma, y generó en la aeronave un pivote que inclinó abruptamente la aeronave hacia el costado derecho, giro que a su vez, provocó el golpe de la hélice derecha contra la superficie ocasionando también su desprendimiento.

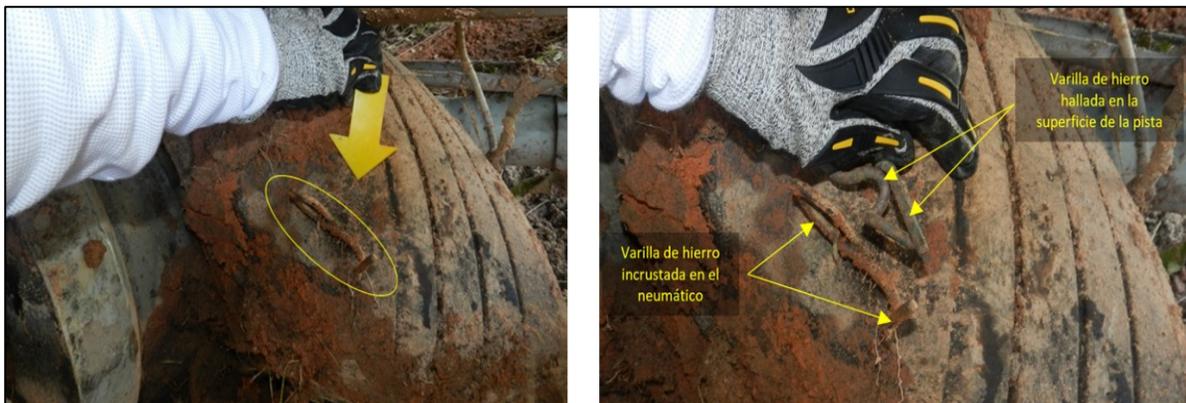
- Excursión lateral de pista como resultado de la pérdida de control en tierra ocasionada por la pérdida de presión de aire del neumático del tren principal izquierdo, a consecuencia de la penetración de FOD en el neumático durante la carrera de aterrizaje.
- Deficiente gestión del riesgo por parte del operador de aeródromo San Felipe (SKFP) para la ejecución de operaciones en el mismo.

En la inspección minuciosa a los trenes de aterrizaje, se evidenció en el flanco interior del neumático del tren principal izquierdo, la penetración de una varilla de hierro de 43 cm de longitud la cual permanecía incrustada en el neumático.

Fotografía No. 4 – Evidencia de la incrustación de la varilla de hierro en el neumático

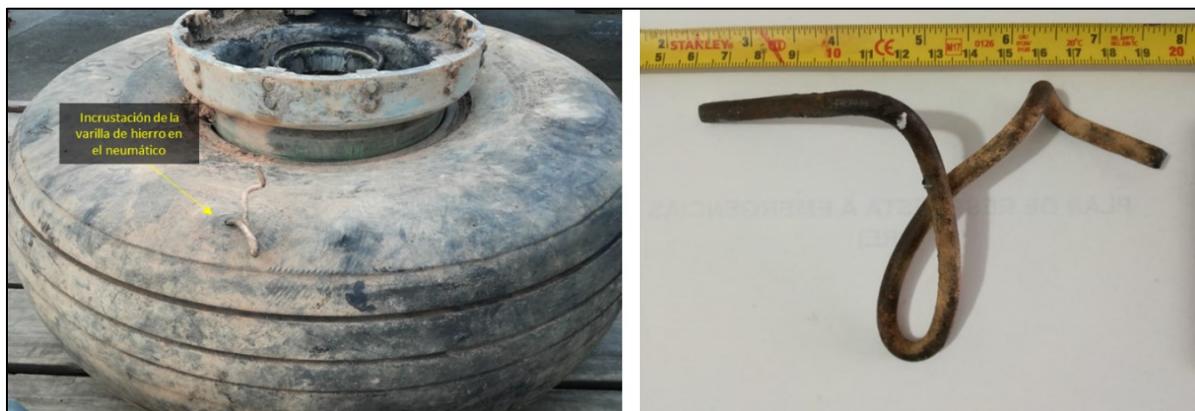
El neumático fue inspeccionado detalladamente, una vez que fue removido del sitio del accidente. El neumático, perteneciente al tren principal izquierdo, cumplía los requisitos técnicos exigidos por el fabricante, y en su examen detallado se evidenció la incrustación, en el flanco interior, de una varilla de hierro de 43 cm aproximadamente de longitud.

Fotografía No. 5 – Inspección detallada del neumático

La penetración de este tipo de objetos en los neumáticos origina una pérdida súbita de presión de aire en los mismos.

El origen de este tipo de elemento fue indagado dentro del proceso investigativo. Las características de este elemento de hierro corresponden a las varillas utilizadas en procesos de construcción. Tal como se mencionó anteriormente, en la investigación de campo se logró determinar que gran parte de este tipo de escombros se encontraba disperso en la zona de seguridad, al costado izquierdo. Adicionalmente, se logró comprobar que había presencia de este tipo de material en la superficie de la pista, tal como se indicó en la sección 1.12.

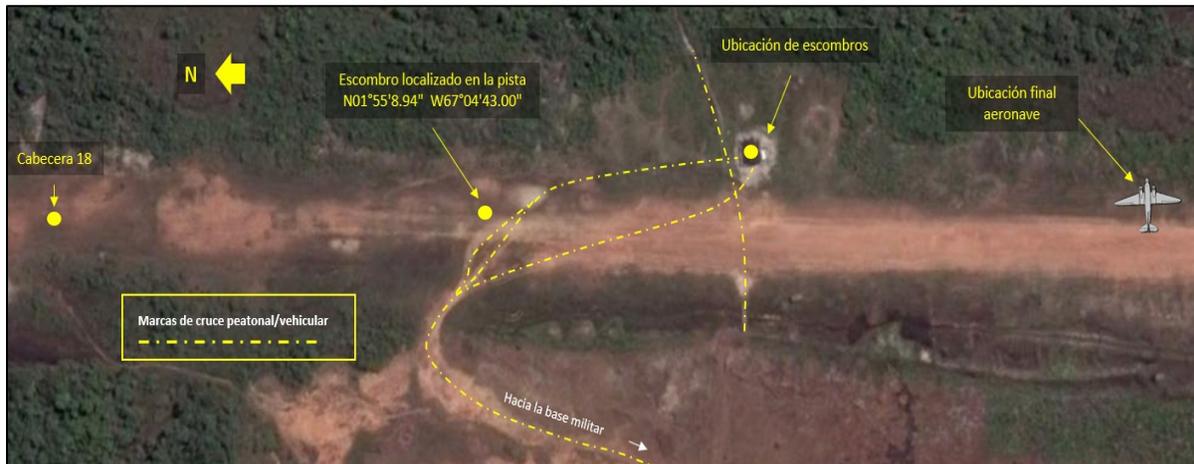
Tal como quedó consignado en el acta No. 005 del 12 de julio de 2018, signada entre el operador de la aeronave, el explotador del aeródromo y la Autoridad de Investigación de Accidentes, se encontró que al costado derecho de la pista se encontraba una base militar y al frente de la misma, se evidenciaban restos de residuos de varilla, ubicados sobre la pista; y que en el área ubicada al costado izquierdo de la pista, se evidenciaban residuos de varillas de hierro y elementos de madera. También se determinó que esta área, ubicada entre la base militar y la pista, se utiliza para el almacenamiento de combustible de los helicópteros militares. Adicionalmente, se evidenciaron marcas de vehículos que atraviesan el ancho de pista hacia el área de desechos y hacia la base militar.

Figura No. 2 – Ubicación de marcas de cruce peatonal y vehicular pista San Felipe

A través de la Secretaría de Seguridad Operacional y de la Aviación Civil, instruir a la Gobernación del Guainía, operador del aeródromo, para que intervenga la pista San Felipe (SKFP) con el fin de prevenir el ingreso de vehículos y de personas a la pista y a las zonas de seguridad, y de esta forma evitar el deterioro de la superficie de estas áreas.

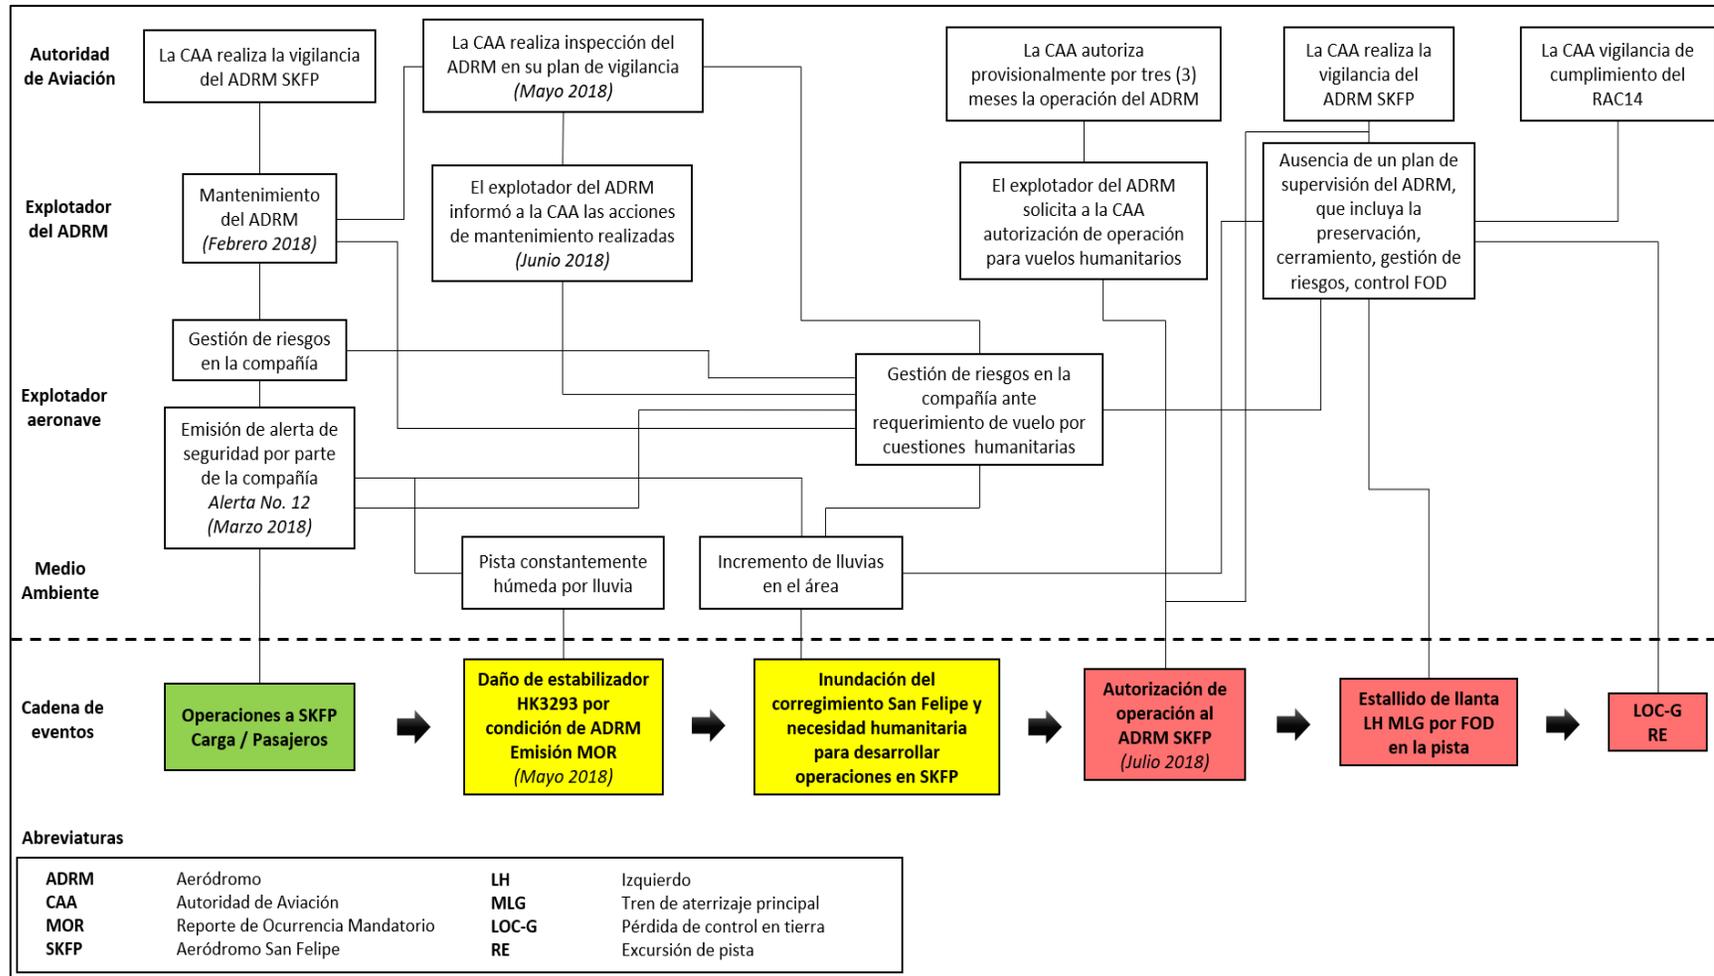
En síntesis, el análisis ACCImap contempla una actividad regular de operaciones hacia la pista SKFP; posteriormente se reporta una novedad por parte de la compañía debido a la condición deficiente de la superficie de la pista. Seguido a ello, en el tiempo, el factor ambiental provocó una situación latente de inundación del Corregimiento y ante esto, la creación de una necesidad de operar a esta pista para prestar atención humanitaria a la población.

Después de estos eventos, fue autorizada la operación a SKFP, y al existir una ausencia de supervisión y control de peligros en la pista por la presencia de FOD, se generó una afectación a una aeronave durante la operación.

Diagrama No. 1 – Aplicación del modelo ACCImap al accidente HK3293
