# INFORME FINAL ACCIDENTE

## COL-18-22-GIA

Operación a baja altura

Matrícula HK-5250

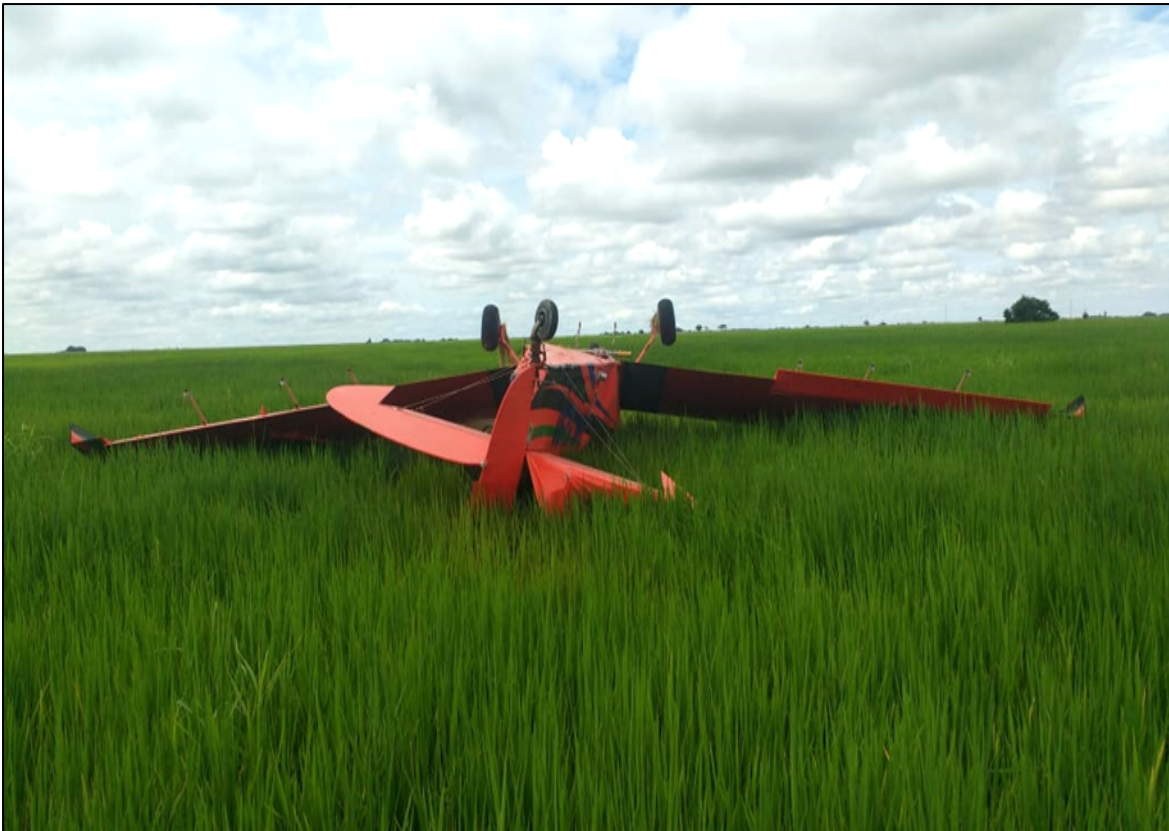
*Fotografía No. 1: posición final de la aeronave.*

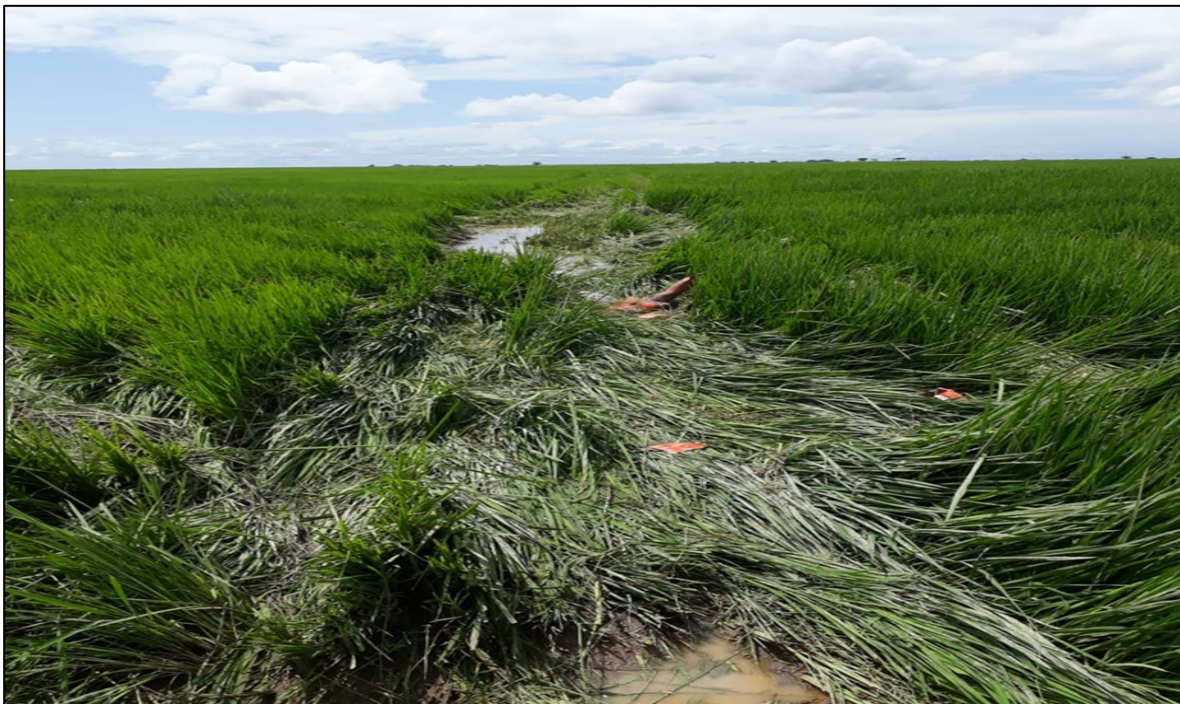
El avión efectuaba un vuelo muy bajo sobre el sembrado de arroz, con rumbo 040°, a tal punto que el tren de aterrizaje se enredó con el cultivo, por la altura de las espigas, perdió velocidad y sustentación.

*Fotografía No. 4: Marca dejada por el recorrido del avión sobre el lote, antes del volcamiento.*

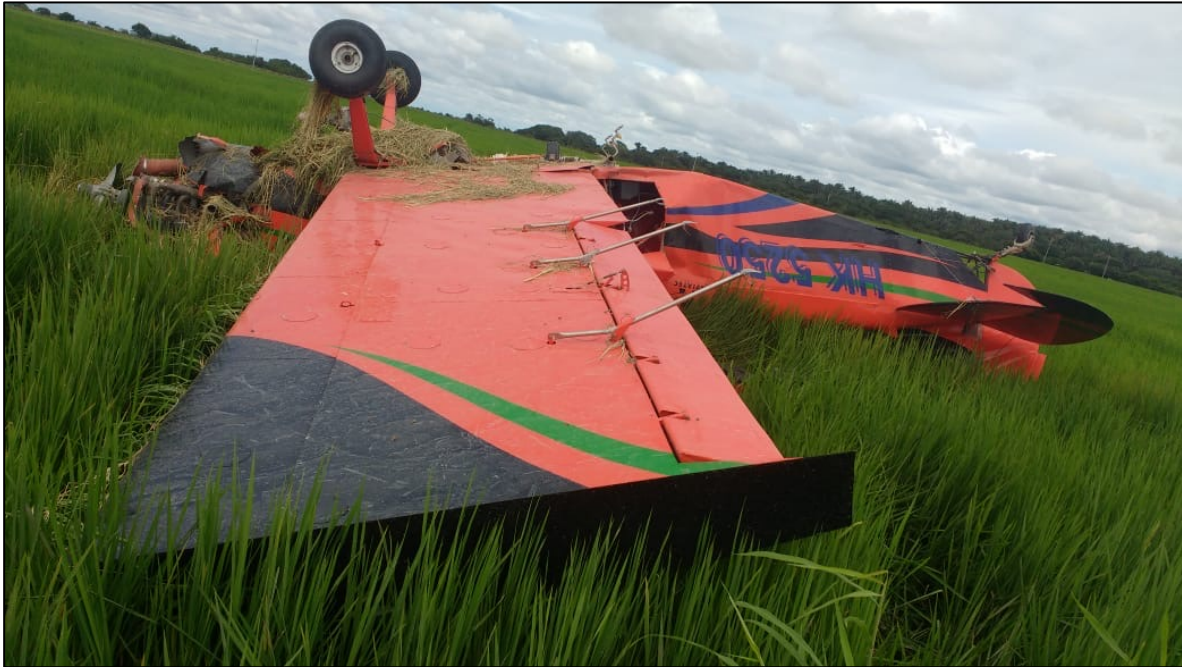
Durante el giro, en el impacto de la nariz de la aeronave contra el terreno, se desprendió el motor desde su bancada; la estructura y las superficies de control sufrieron golpes y abolladuras y la cabina quedó sumergida en el pantano.

**Fotografía No. 5: Posición final y daños causados en el accidente.**

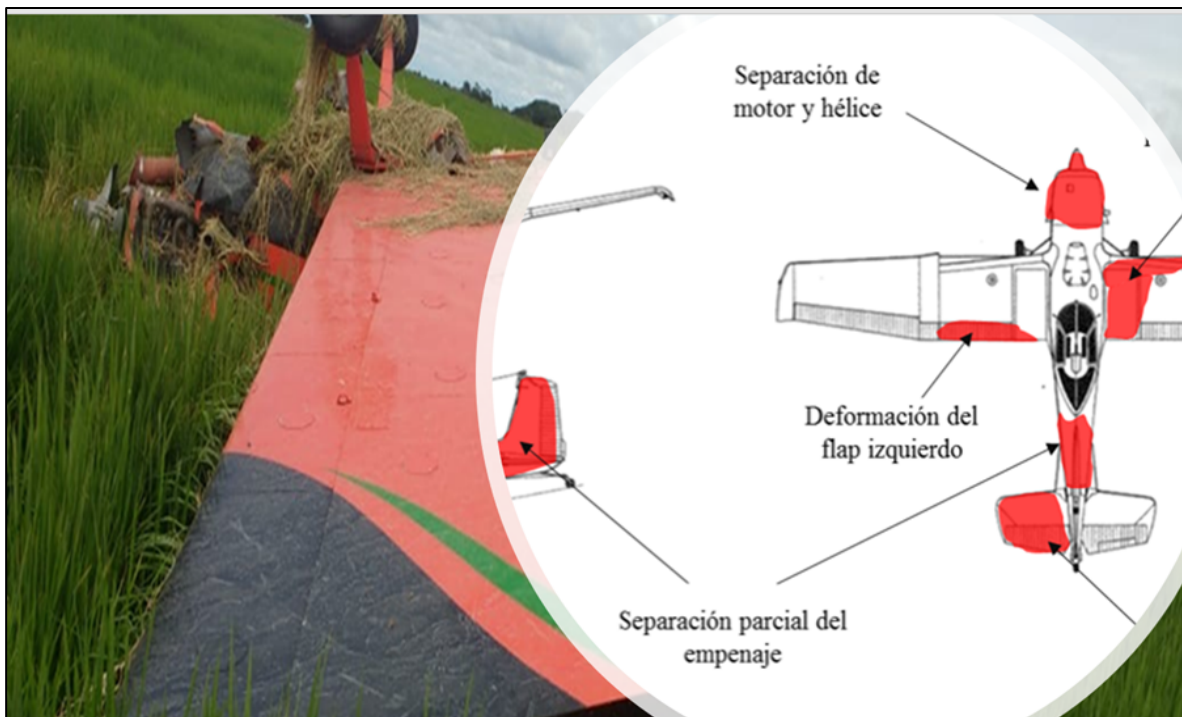
- Desprendimiento del motor de su bancada.
- Parada súbita del motor.
- Deformación de las puntas de las palas de las hélices.
- Deformación del empenaje.
- Deformación de los planos.

**Imagen No. 2: Detalle de los daños presentados a la aeronave.**

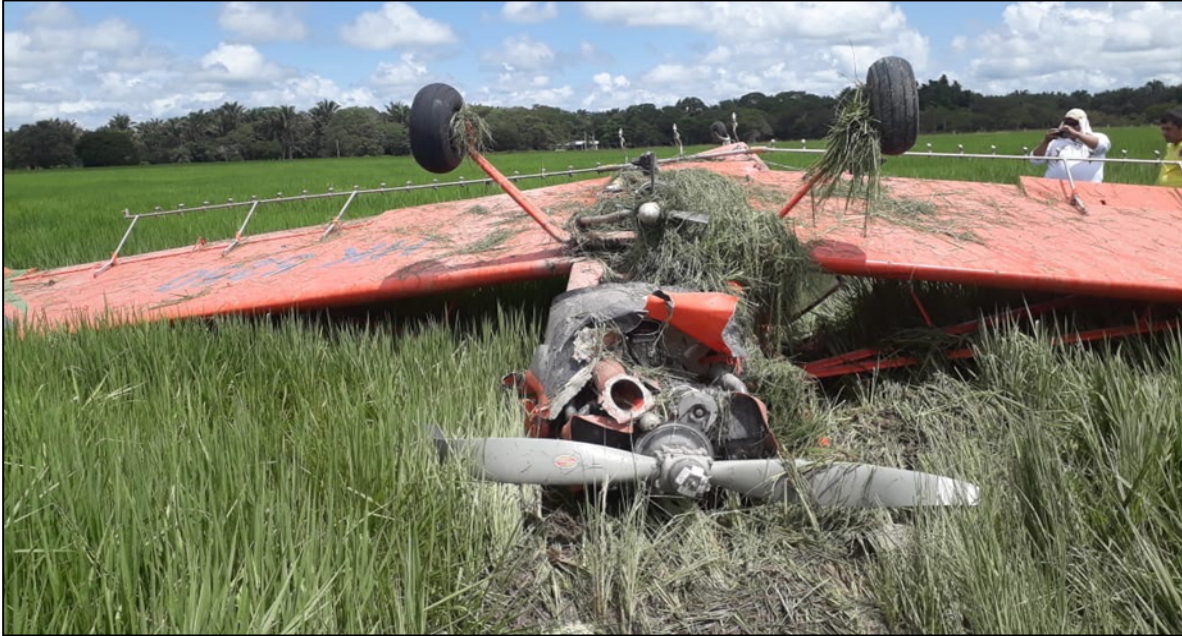
El tren de aterrizaje terminó parcialmente hundido en el terreno fangoso y el freno ocasionado hizo que el avión se frenara aún más, y por inercia termina girando sobre su eje transversal, 180°, invirtiéndose por completo.

**Fotografía No. 6: Posición final de la aeronave.**

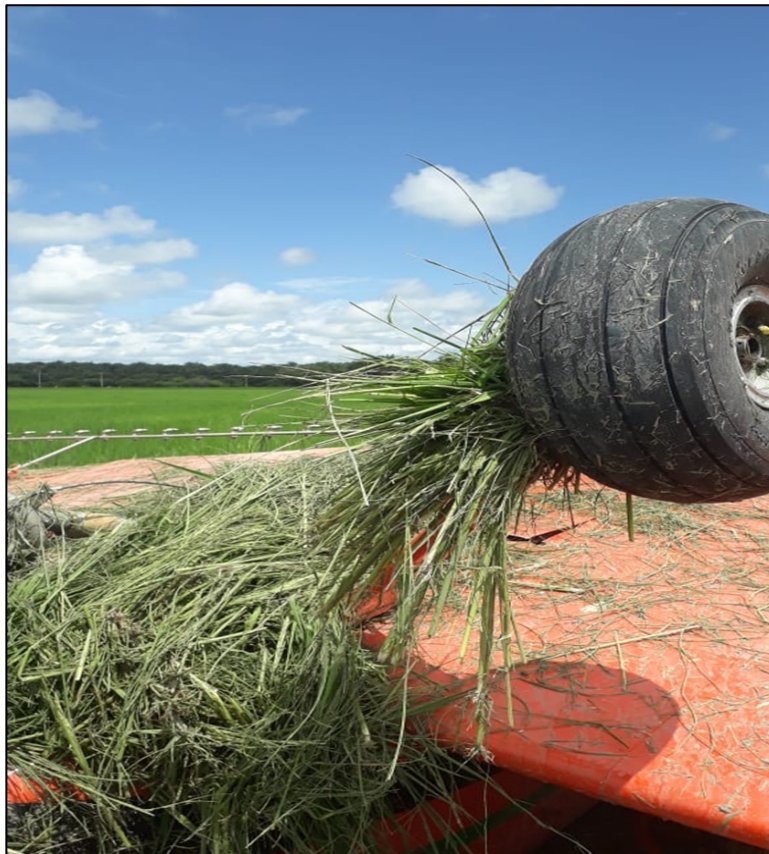
**Fotografía No. 7: Cultivo enredado en el tren de aterrizaje.**

Enfatizar en el programa de entrenamiento de Pilotos las técnicas de vuelo a baja altura, en la maniobra de aspersion, con el fin de mantener la alerta situacional, evitar distracciones y mantener los márgenes de seguridad para evitar impactos contra el terreno.
