INFORME FINAL ACCIDENTE

COL-18-35-GIA

Encuentro con Turbulencia
Fuerte

HAIC Y12E

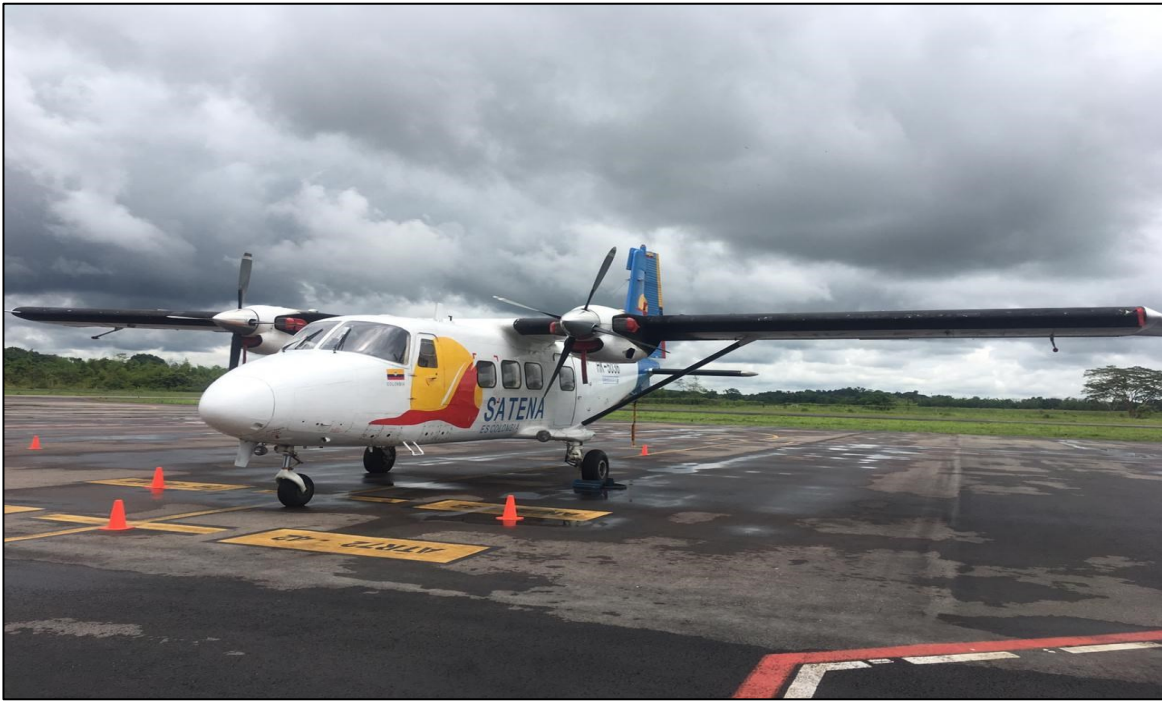
Fotografía No.1: HK 5036 después de aterrizar en Florencia.

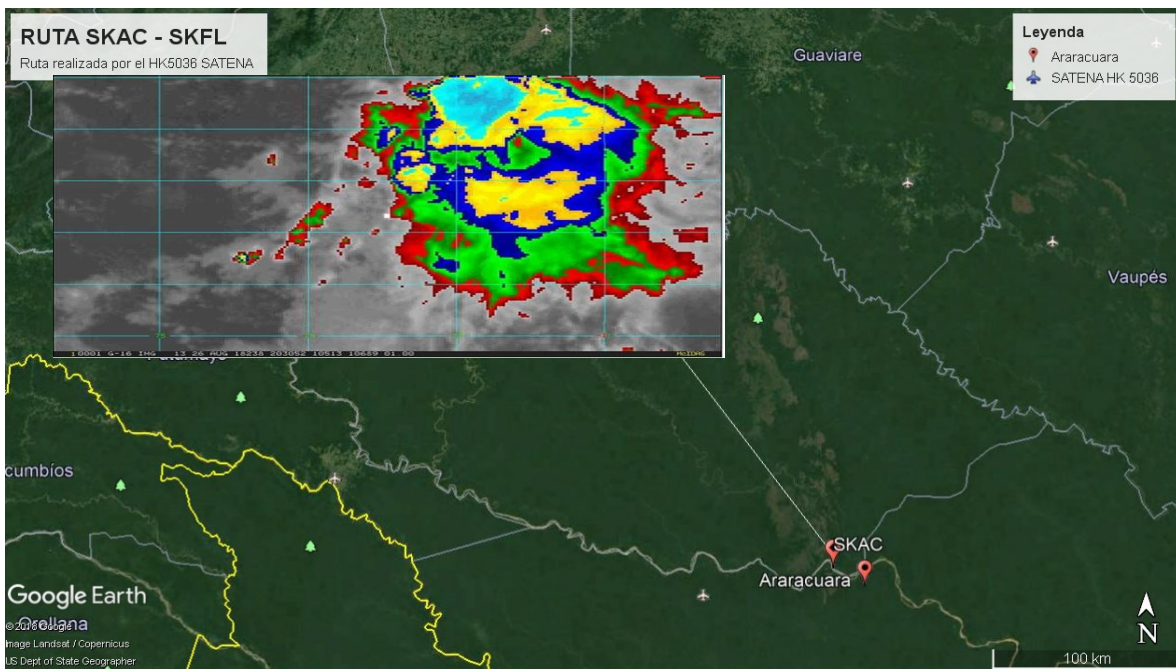
Fotografía No. 2: Imagen Satelital de la formación meteorológica el día del evento.

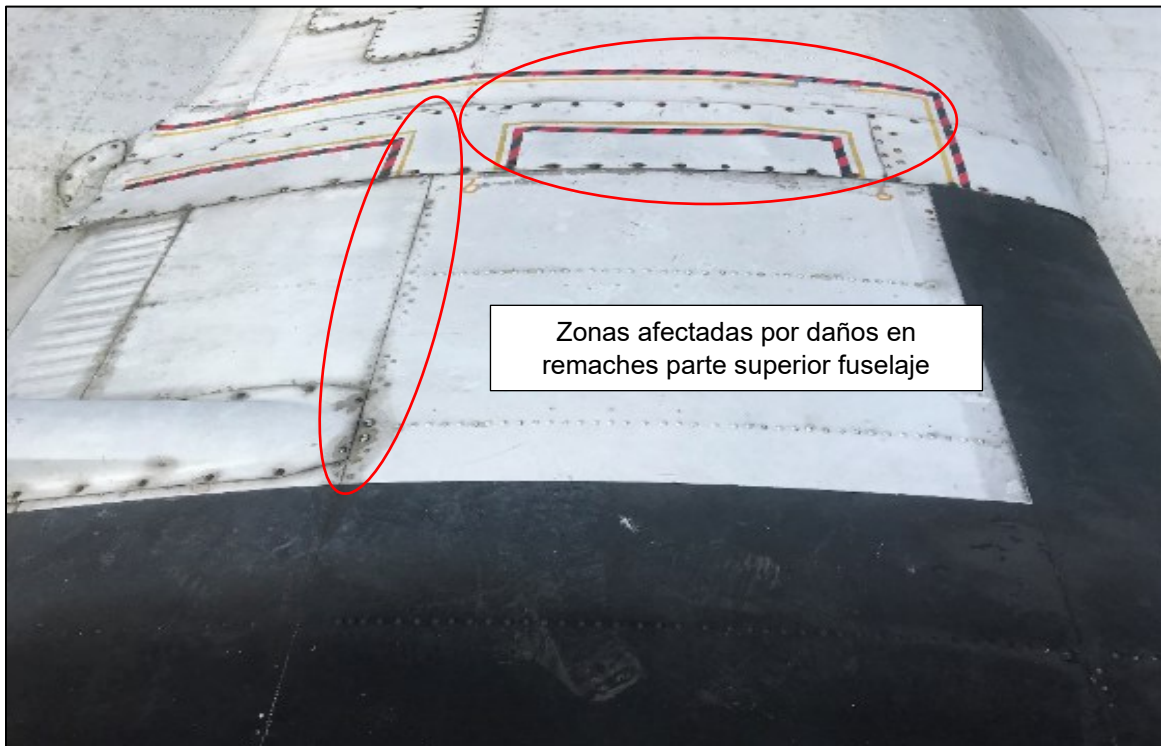
- a. 75 puntos en total, en los cuales se afectó la piel de la aeronave por sobre esfuerzo aerodinámico en los remaches.
- b. Importante afectación estructural visible en todos los pliegues o intersecciones de la piel, debido al alto esfuerzo al que fue sometido el avión por la turbulencia.

Fotografía No. 3: Área afectada por daño en los remaches.

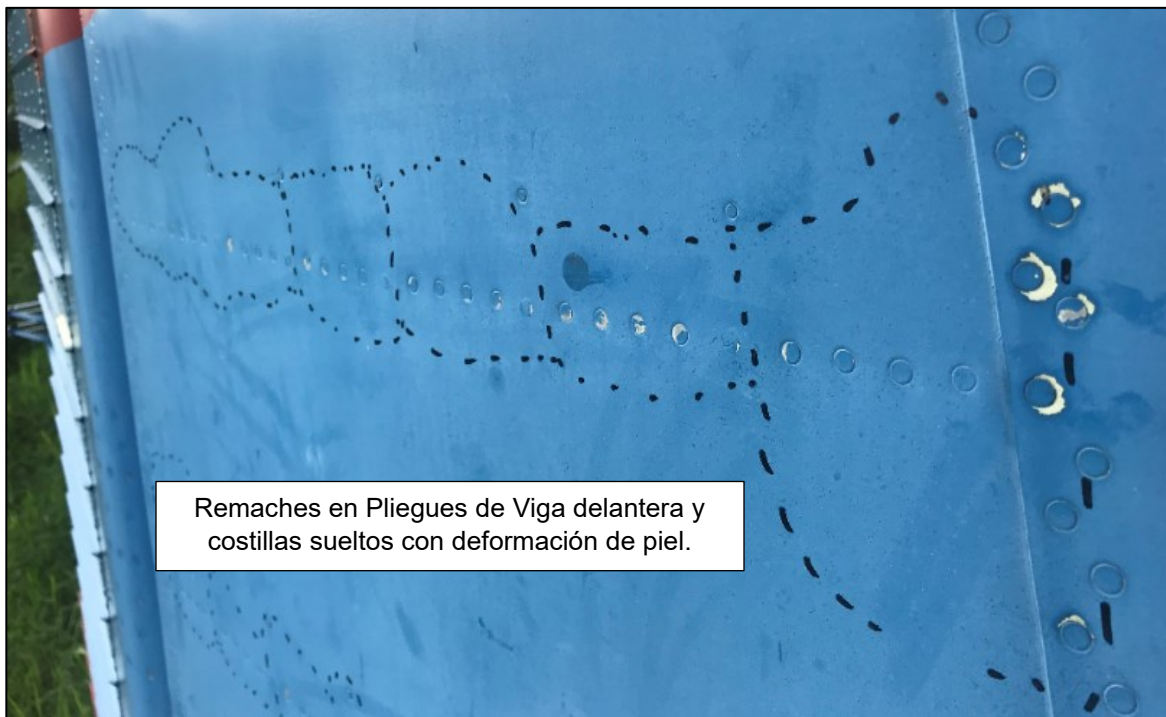
- c. Gran número de remaches sin cabeza, o sueltos, en toda la estructura de la aeronave, afectándose directamente la piel superior de los planos, entre los pliegues de vigas principales y costillas.

Fotografía No. 4: Evidencia de remaches de viga y costilla sueltos.

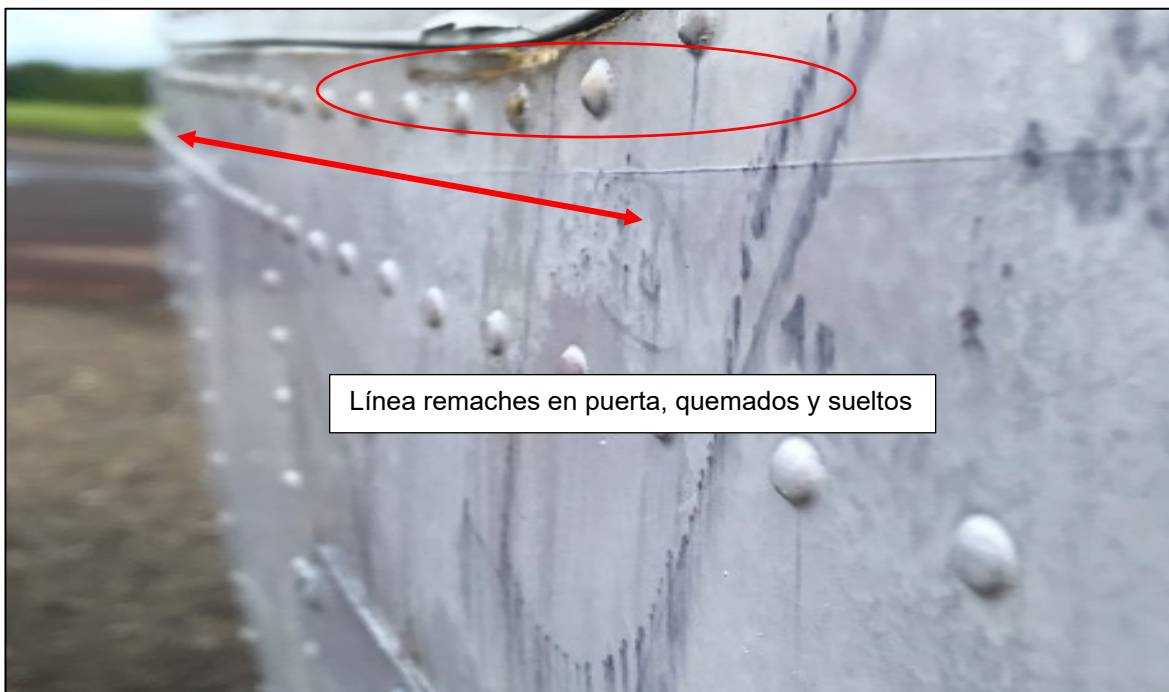
- e. Los marcos de la zona de las puertas, consideradas zonas críticas en todo tipo de aeronaves, se afectaron por los esfuerzos que sufrió la aeronave.

Fotografía No. 5: Evidencia de línea de remaches de la puerta, sueltos.

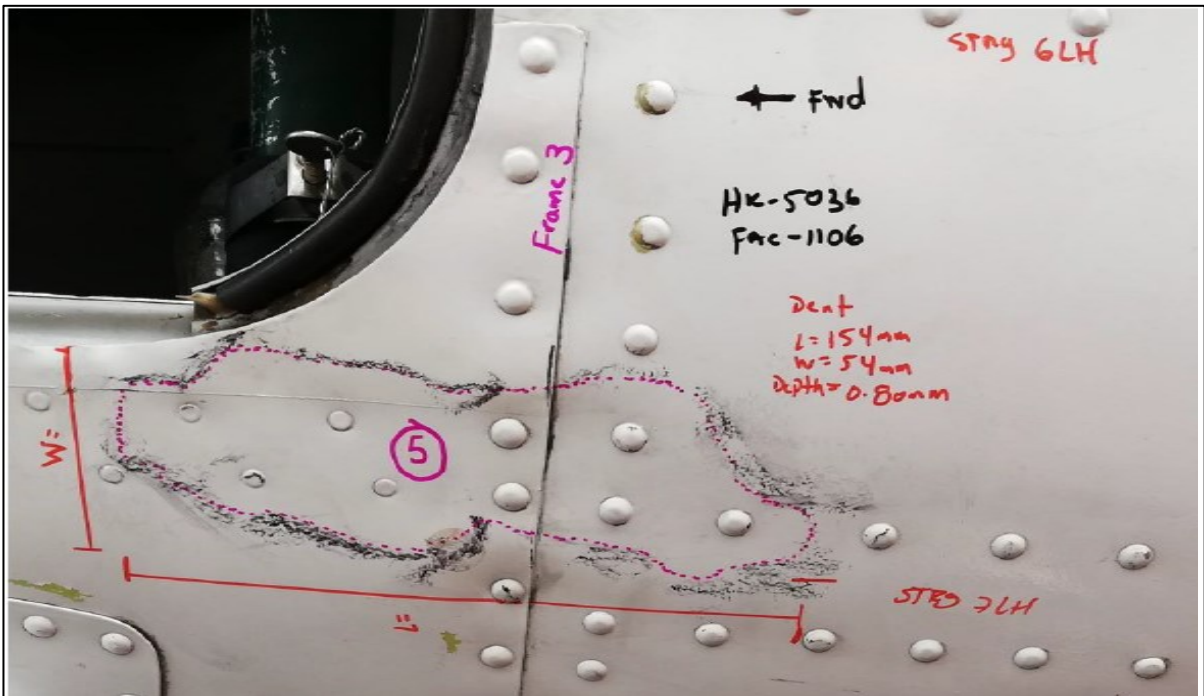
- f. En la parte externa de la aeronave se encontraron pliegues en la estructura y filtraciones de aceite.

Fotografía No. 6: Evidencia de daño estructural con doblamiento de piel externa.

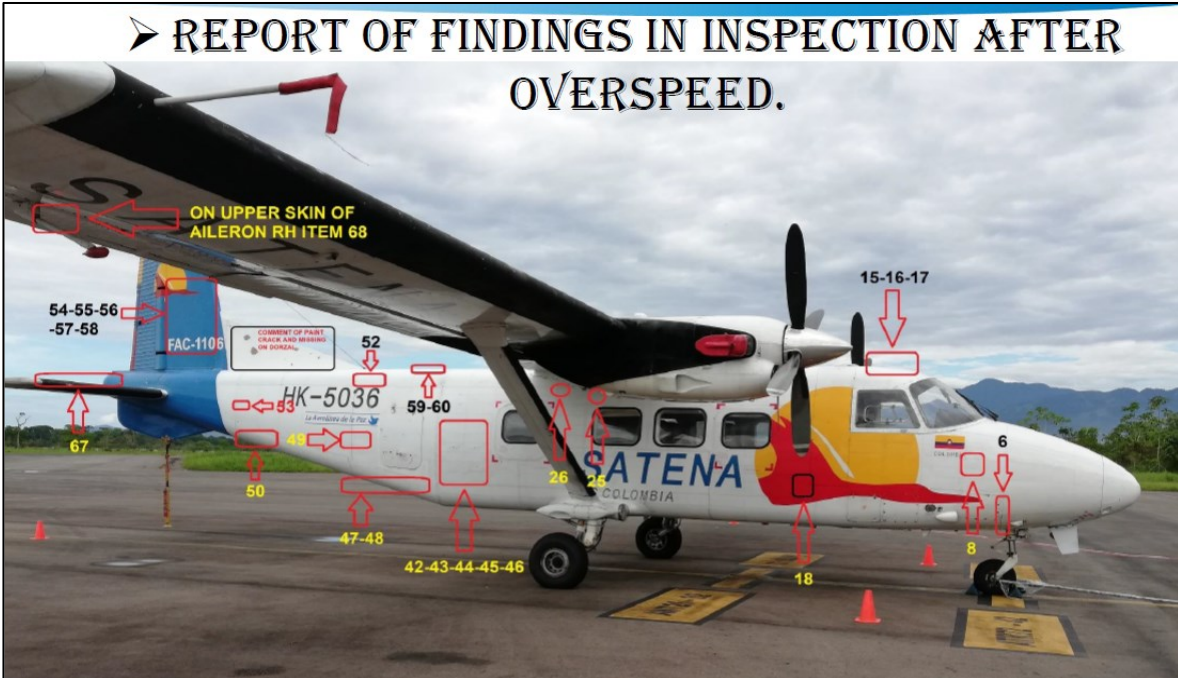
Fotografía No. 7: Delimitación de daños, en general, lado derecho.

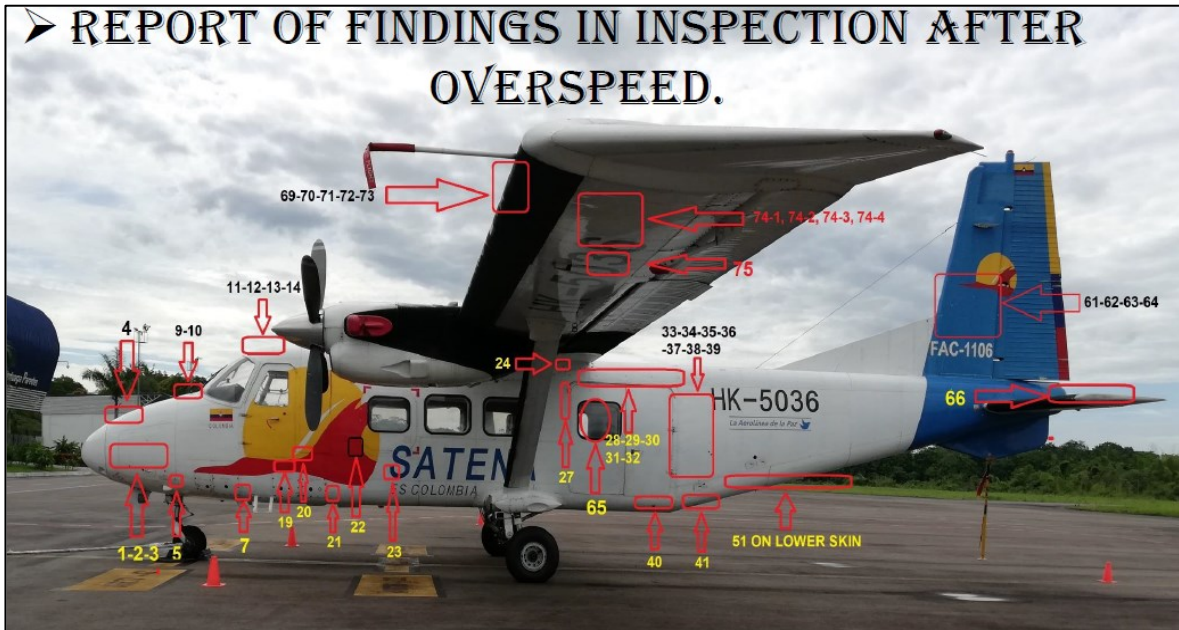
Fotografía No. 8: Delimitación de daños, en general, lado izquierdo.

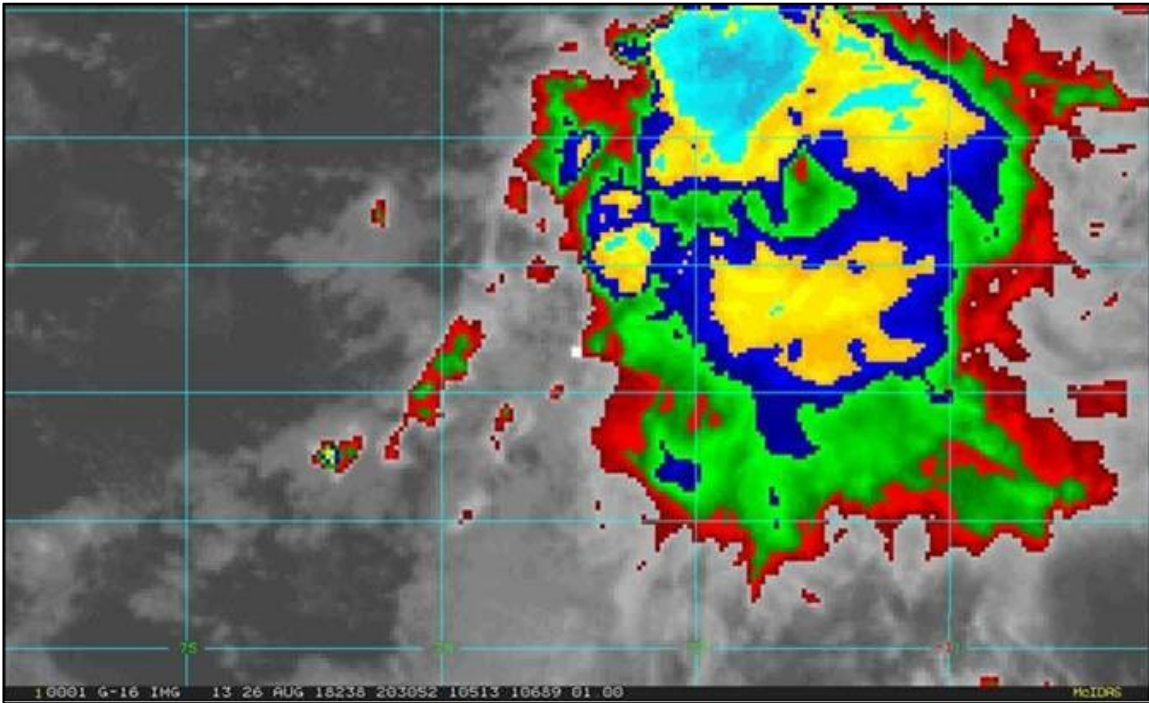
Fotografía No. 9: Pantalla del Radar Satelital de las condiciones existentes en la zona del accidente.

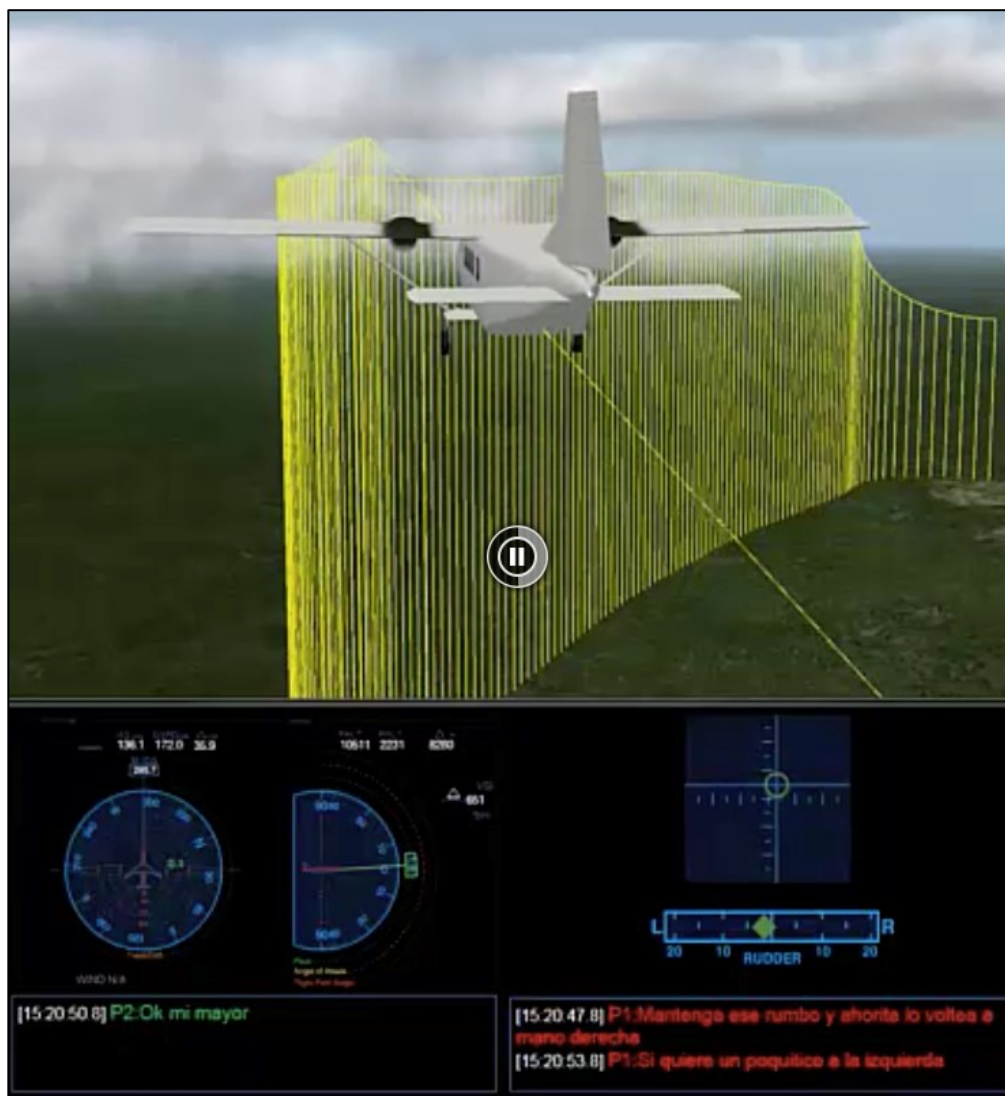
Fotografía No. 10: Momentos antes de ingresar a la turbulencia: la aeronave vuela a una altitud de 10.500 ft, con rumbo 290°.

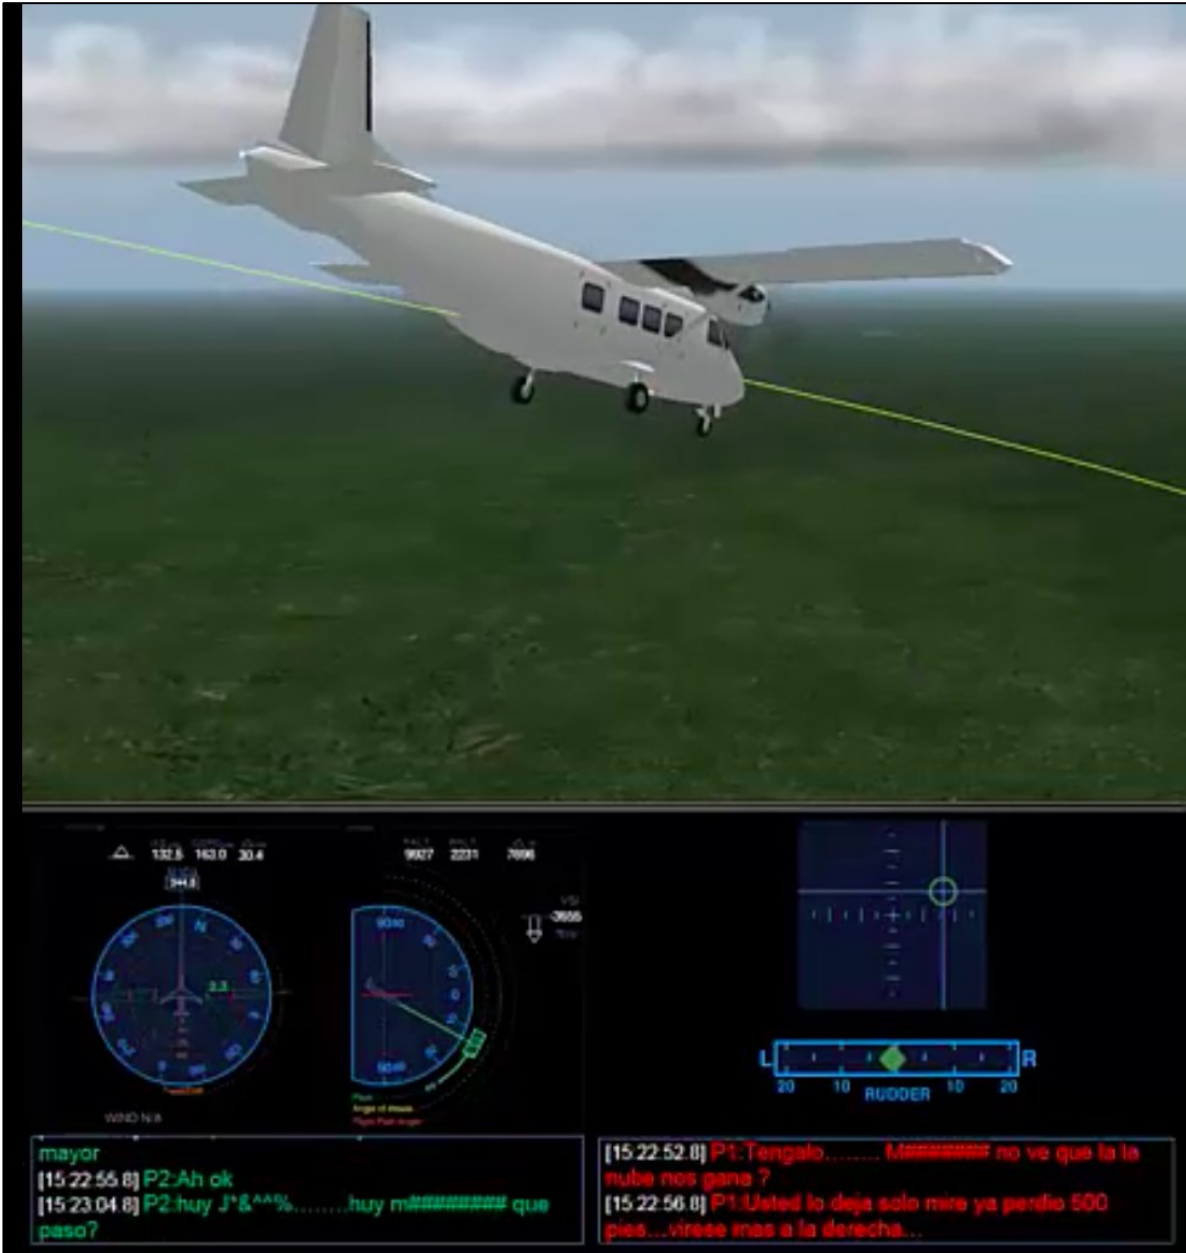
Fotografía No. 11: Momento cuando la aeronave ingresa a la zona de turbulencia: el variómetro indica un descenso de 500 ft, con rumbo 340°.

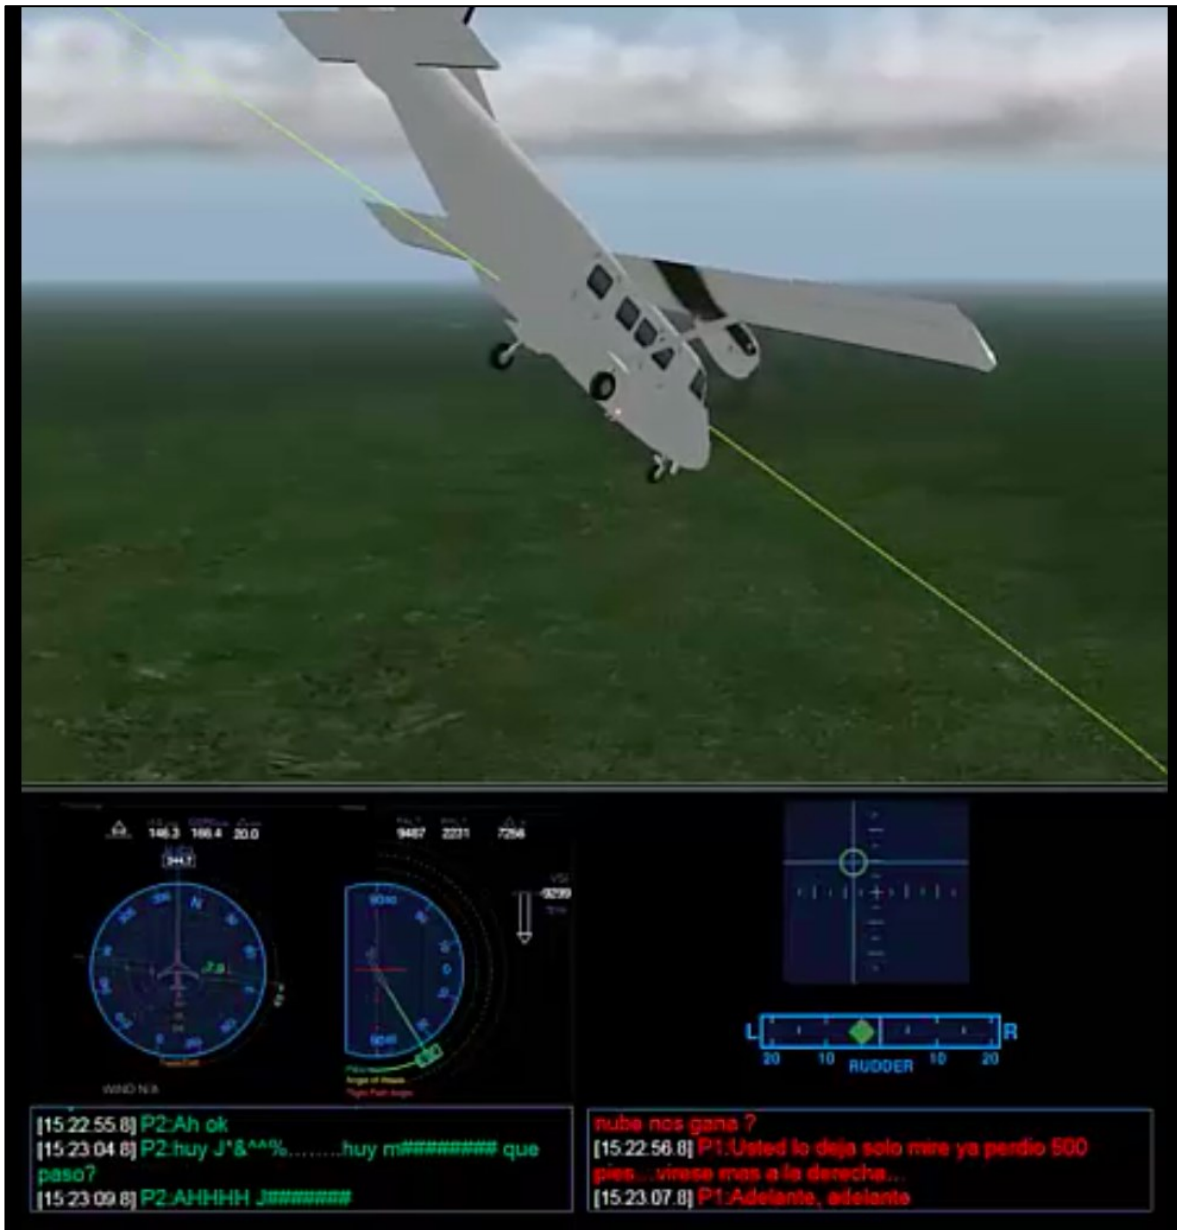
Fotografía No. 12: El variómetro indica un descenso de 1.000 ft por minuto, aumentando. La aeronave ha perdido 1.500 ft, sin control de la tripulación.

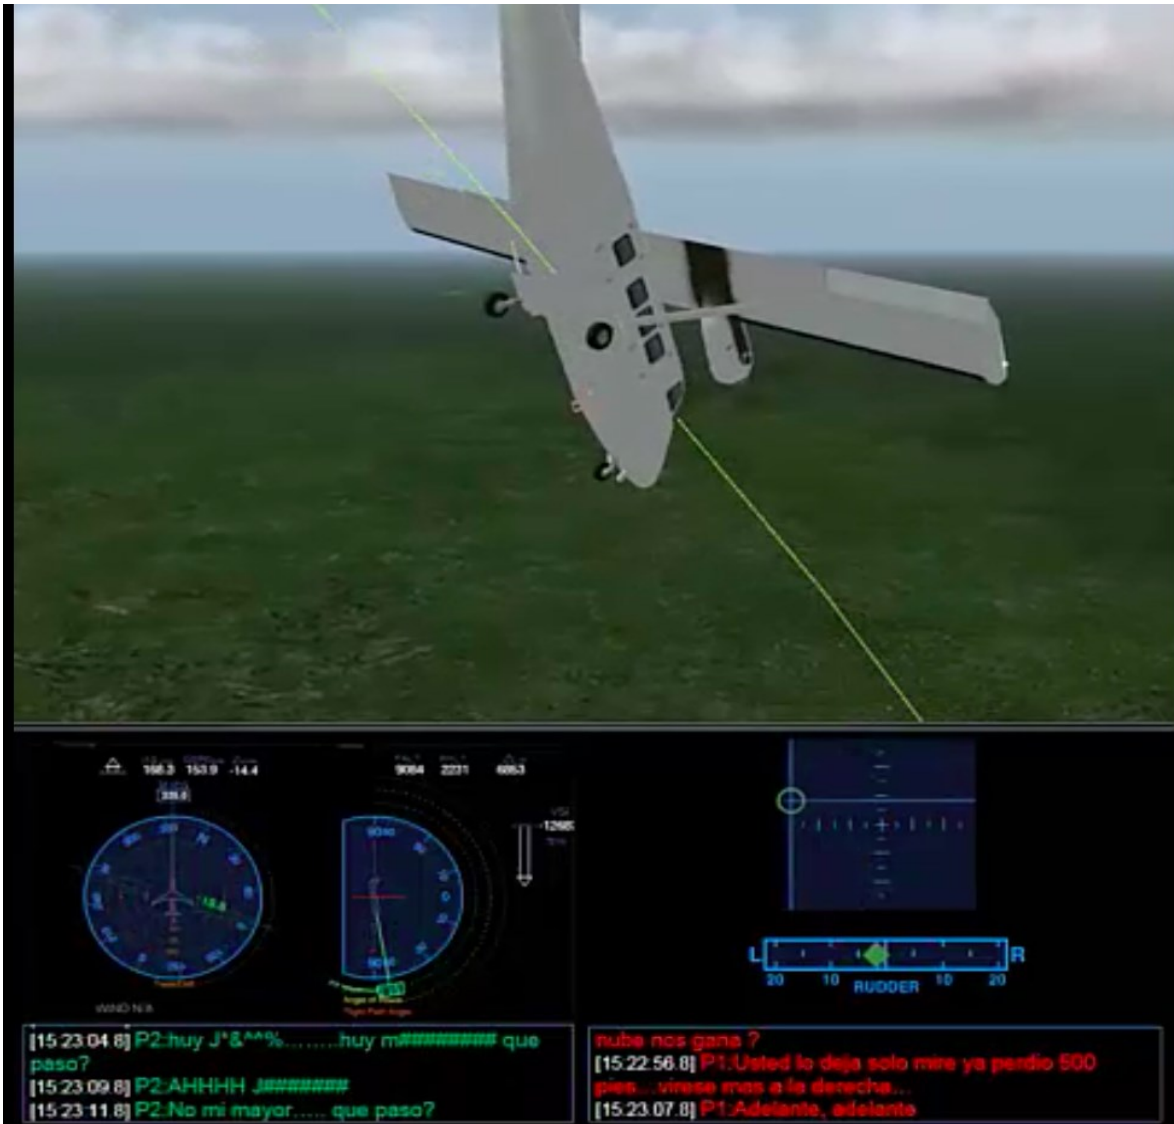
Fotografía No. 13: Pérdida constante de altitud, variómetro visible en -2.500 ft por minuto, la aeronave lleva perdidos 4.500 ft de altitud, rumbo 330°.

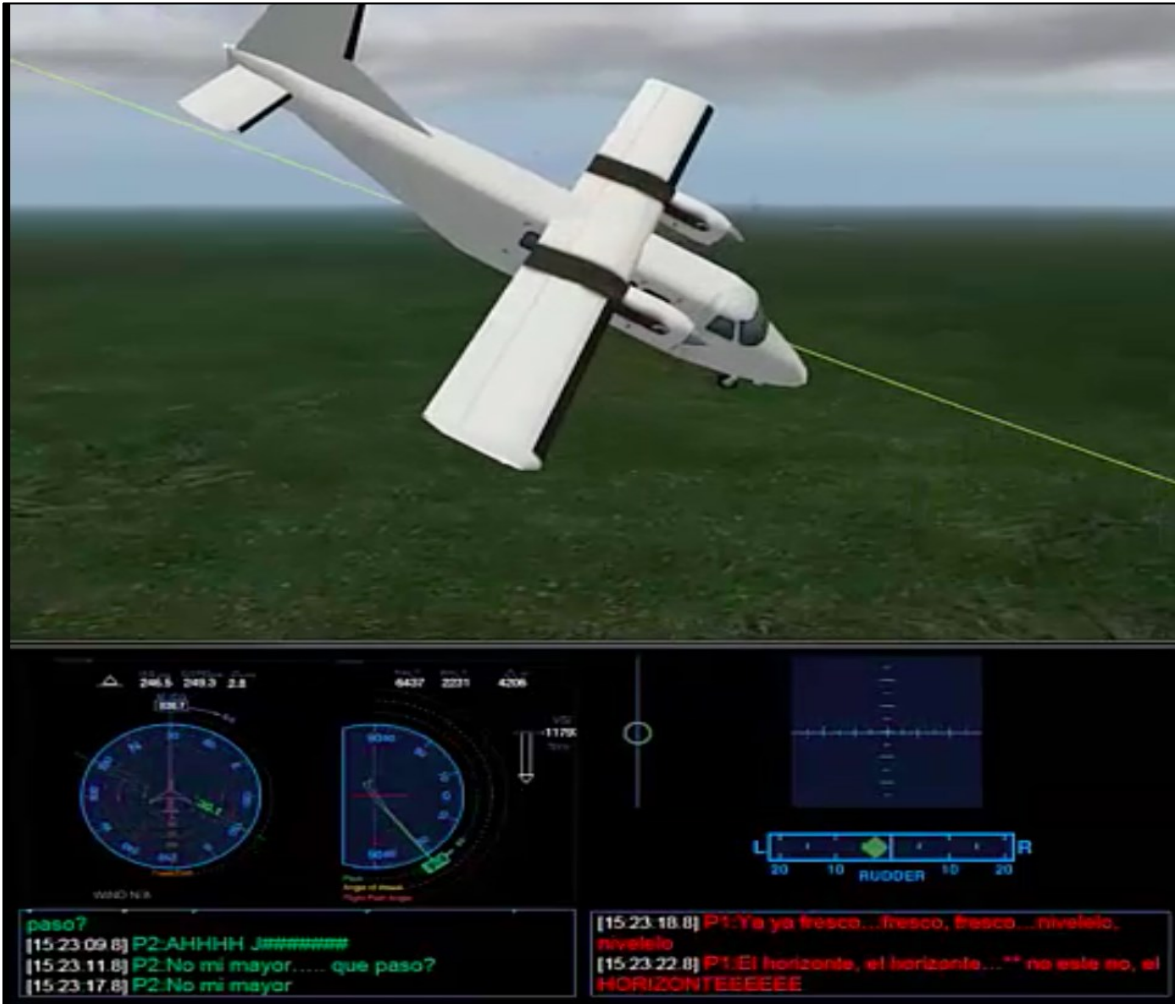
Fotografía No. 14: La aeronave inicia la recuperación; el variómetro indica un descenso de 2.500 ft por minuto; acumula 5.000 ft de altitud perdidos, con rumbo 030°.
