INFORME FINAL ACCIDENTE

COL-18-34-GIA

**Colisión posterior al
despegue**

Cessna A188

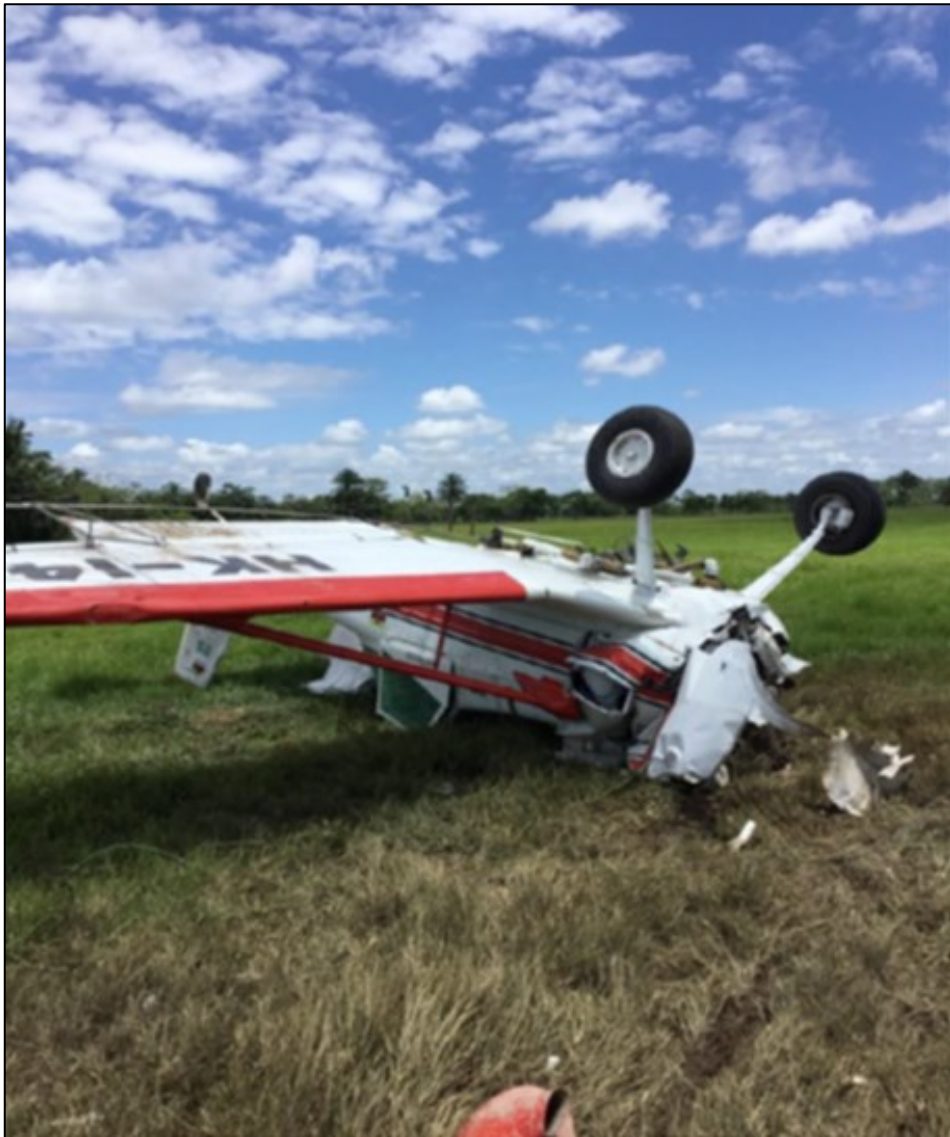
Fotografía No. 01: Condición final del avión HK1430

La aeronave sufrió importantes daños estructurales en las siguientes partes:

- Plano derecho: Deformación en borde de ataque y punta del plano.
- Plano izquierdo: Deformación en vigas y borde de ataque y desprendimiento de punta de plano.
- Estabilizador vertical: Deformación.
- Carlinga: Deformación del marco estructural.
- Motor: Desprendimiento de bancada y fractura de capó.
- Hélice: Deformación de las palas.

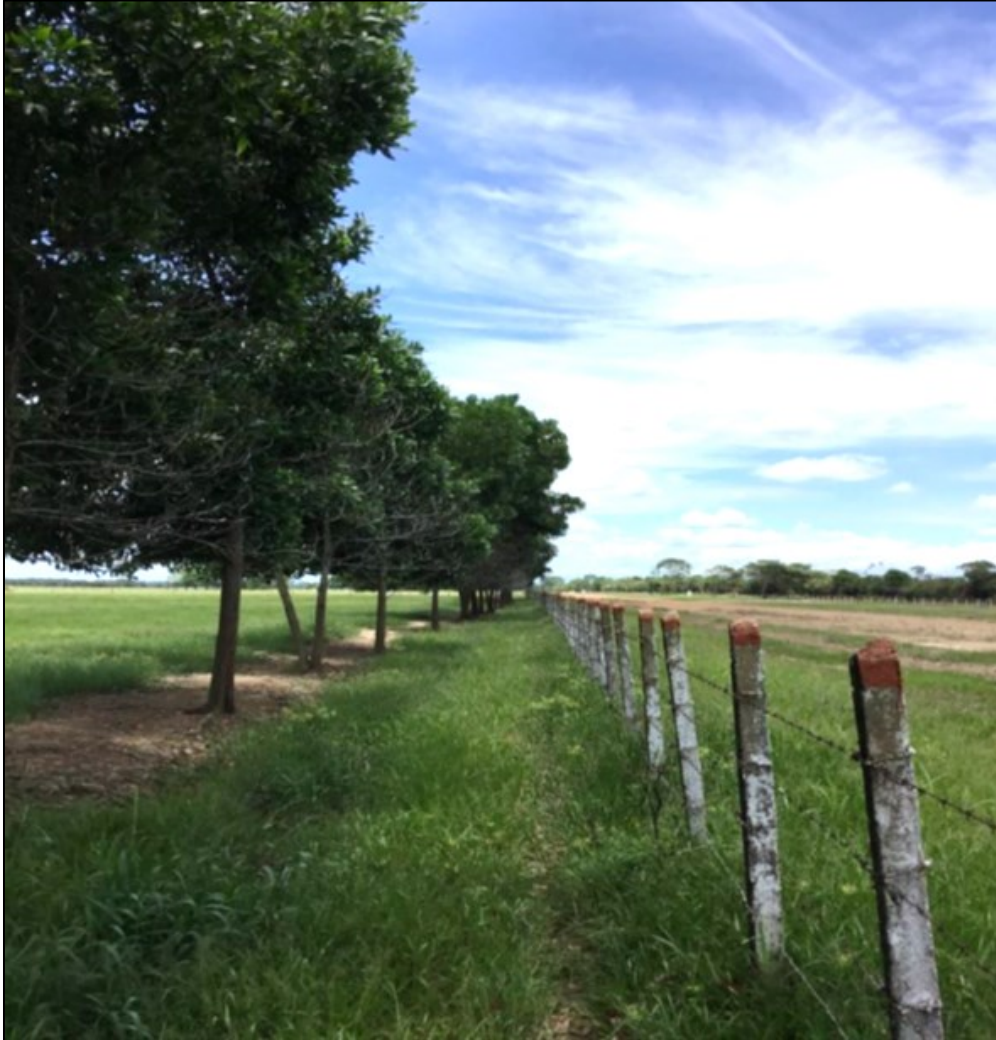
Fotografía No. 02: árboles ubicados a la derecha de la trayectoria de despegue

Tal como puede evidenciarse en la fotografía No. 2, los árboles que el Piloto observó en el decolaje por la cabecera 08, y que lo llevaron a tomar la decisión de virar a la derecha, no presentan ningún riesgo aparente, puesto que están ubicados a unos 70 metros del umbral de la cabecera 26 y al costado izquierdo; esto quiere decir que, si una aeronave sigue la trayectoria de la pista, los árboles no representarían un obstáculo en la trayectoria de despegue.

Por otro lado, los árboles que se encuentran hacia el costado derecho de la pista 08, generan un riesgo operacional de tipo aviar, de reducción de la visibilidad para el Piloto y reducción en el área de franjas de seguridad de la pista.

Realizar una inspección inmediata a la pista San Isidro, Meta, con el fin de verificar el cumplimiento de los requisitos técnicos exigidos en la Parte 14 de los RAC, teniendo en cuenta los obstáculos que se presentan al lado de la pista y en su prolongación cerca de la trayectoria de despegue.

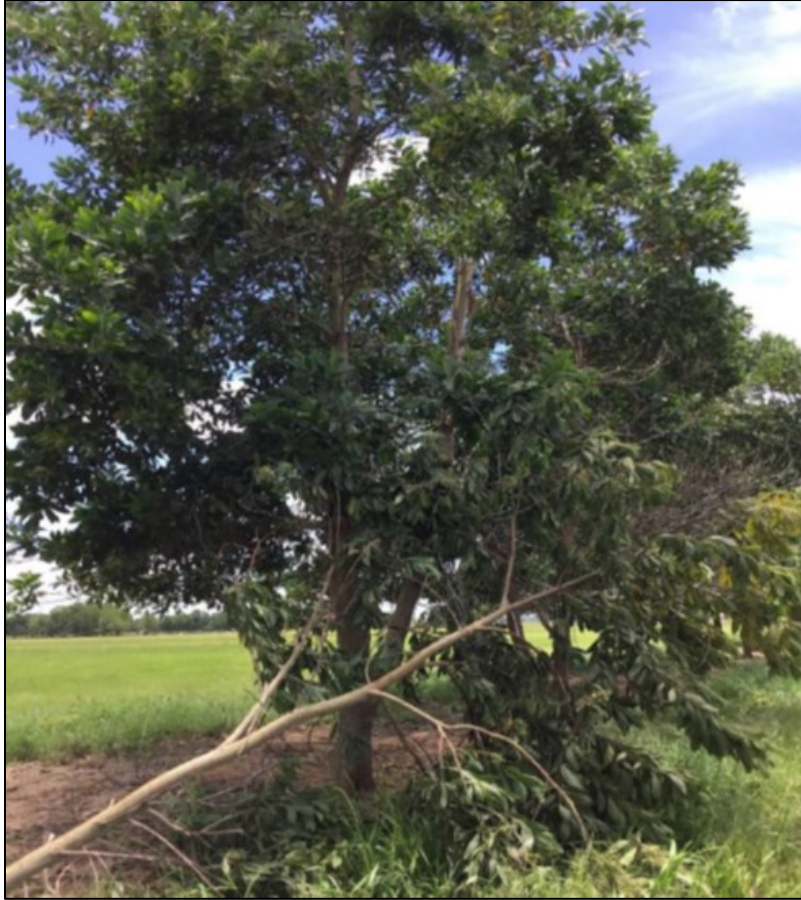
Durante esta inspección se evidenció que el plano derecho de la aeronave golpeó un árbol ubicado al costado derecho de la pista 08; parte de ese plano quedó ubicado en dicho lugar.

Fotografía No. 03: árbol contra el cual se presentó el primer impacto

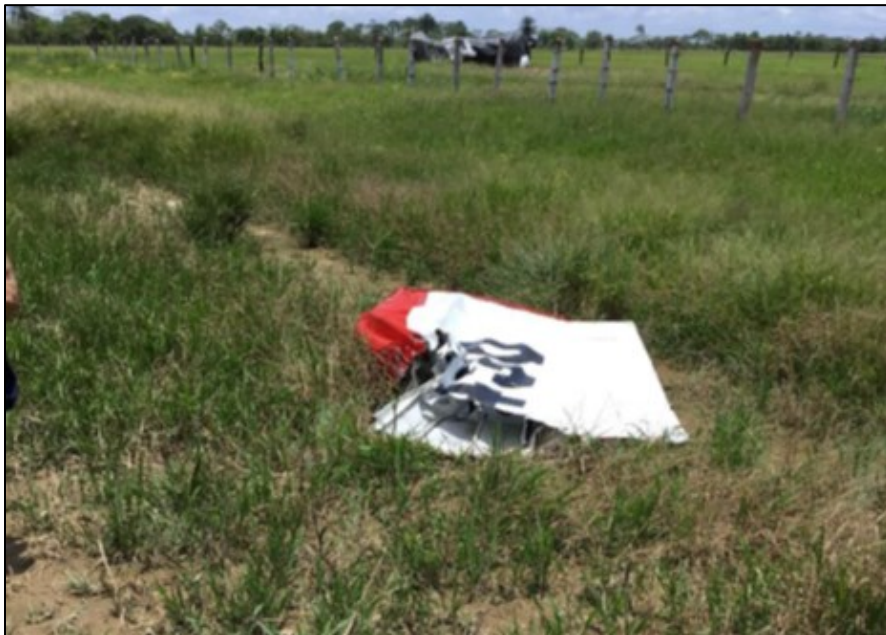
Fotografía No. 04: Parte de plano desprendido después del impacto con el árbol

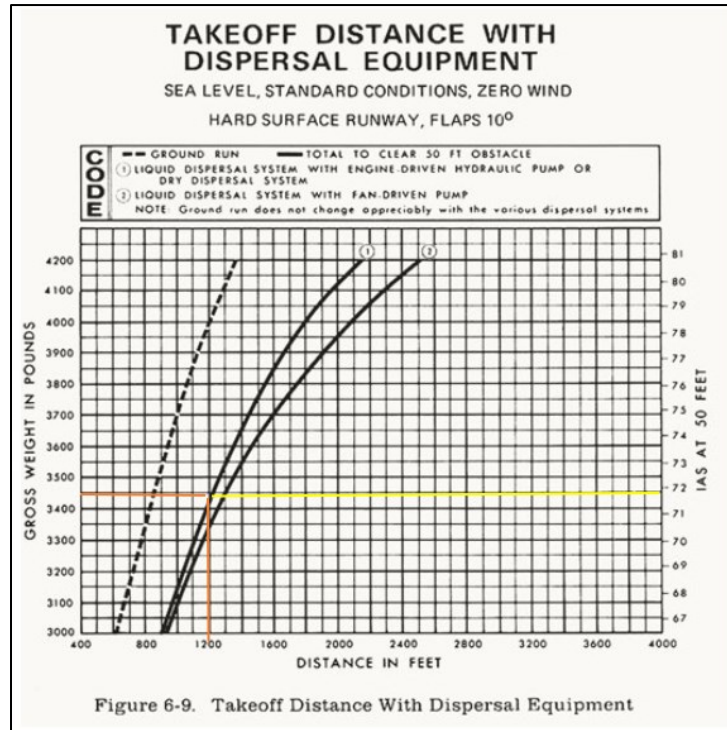
La velocidad de Despegue (V2) puede ser calculada empleando la Gráfica de Distancia de Despegue disponible en el Manual del Operador de la Aeronave POH A188, para lo cual se ubica en la izquierda el valor de peso en despegue de 3.418lb

Resultado: Distancia de despegue = 1200ft o 365.76m.
