INFORME FINAL ACCIDENTE

COL-18-33-GIA

Colisión contra obstáculos

Matrícula HK 1741

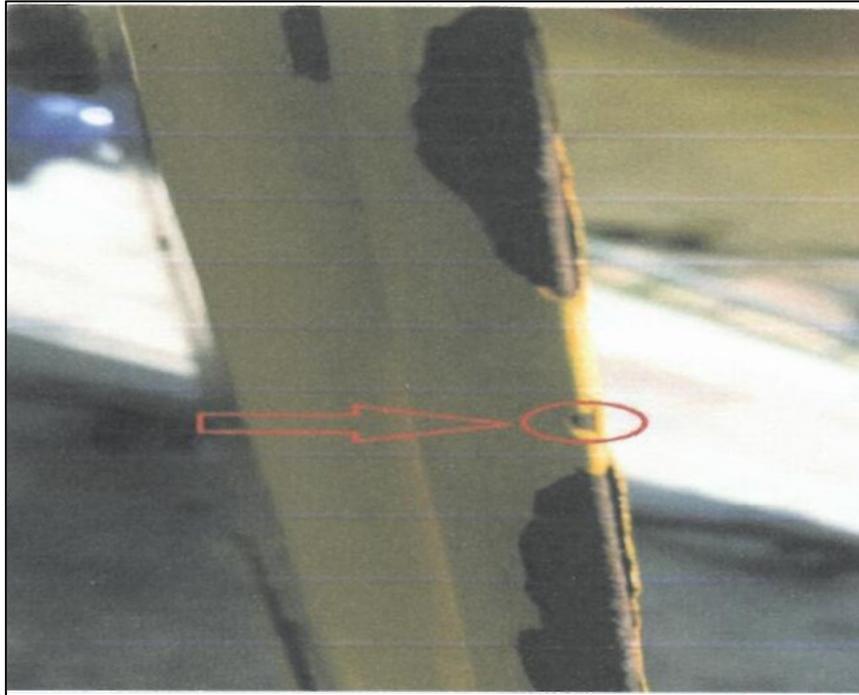
El avión aterrizó en La Diva, sin otro contratiempo. Durante la inspección en tierra de la aeronave se determinaron leves daños en el borde de ataque del plano izquierdo, evidencias del impacto de la aeronave con el cable y se verificó que el dispositivo corta cables (wire cutter), había cumplido efectivamente su función.

Fotografía No. 1: Corta cable del tren principal con daño mínimo

Durante la inspección técnica de la aeronave se detectaron leves daños en el borde de ataque del ala izquierda; se pudo constatar que la aeronave impactó y cortó el cable en mención con el dispositivo diseñado para tal fin, "wire cutter".

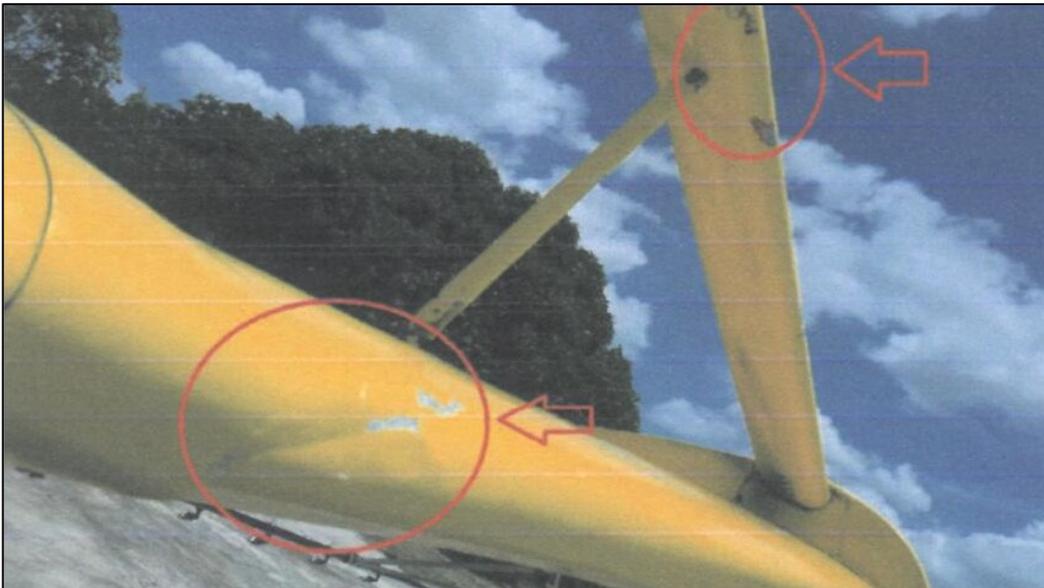
Fotografía No. 2: Daños leves en el plano izquierdo

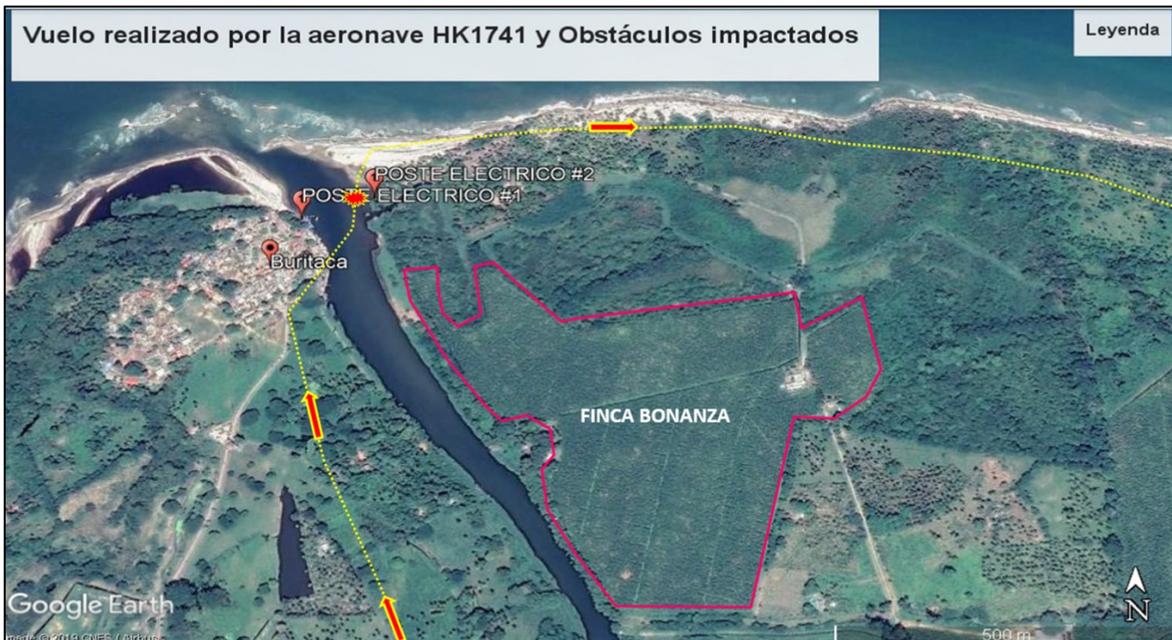
Durante su recorrido, que era efectuado a muy baja altura, la aeronave impactó unos cables de baja tensión, ubicados aproximadamente a 15 metros de altura.

Imagen No. 2: Vuelo realizado por la aeronave HK1741 y ubicación del obstáculo impactado

El Piloto efectuó un vuelo extremadamente bajo que hizo que la aeronave impactara un cable eléctrico de baja tensión, ubicado aproximadamente a 15 metros de altura.
