INFORME FINAL ACCIDENTE

COL-18-41-GRIAA

Excursión de Pista en aterrizaje

Matrícula HK4394

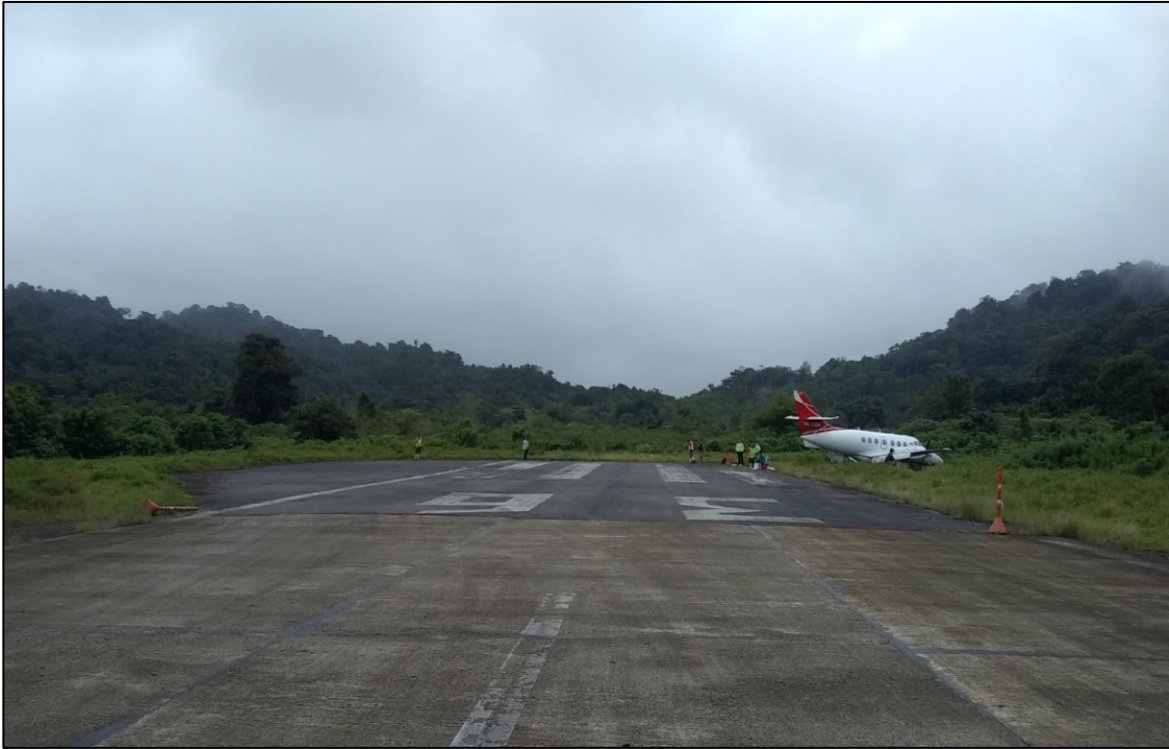
Fotografía No. 1: Panorama general del sitio del accidente

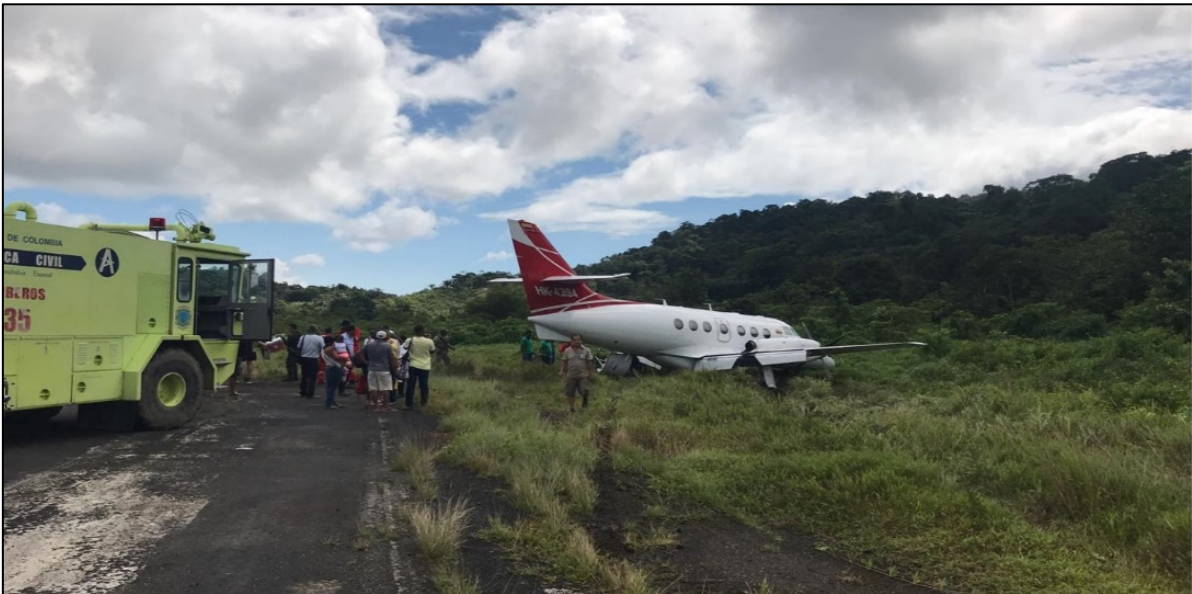
Durante el aterrizaje por la pista 18 del aeródromo José Celestino Mutis ubicado en Bahía Solano, departamento del Chocó, la aeronave HK4394 sufrió una excursión de pista por el costado derecho, quedando a 18 metros del eje de pista y a 6 metros de la cabecera 36.

Fotografía No. 2: Posición final de la aeronave HK4394

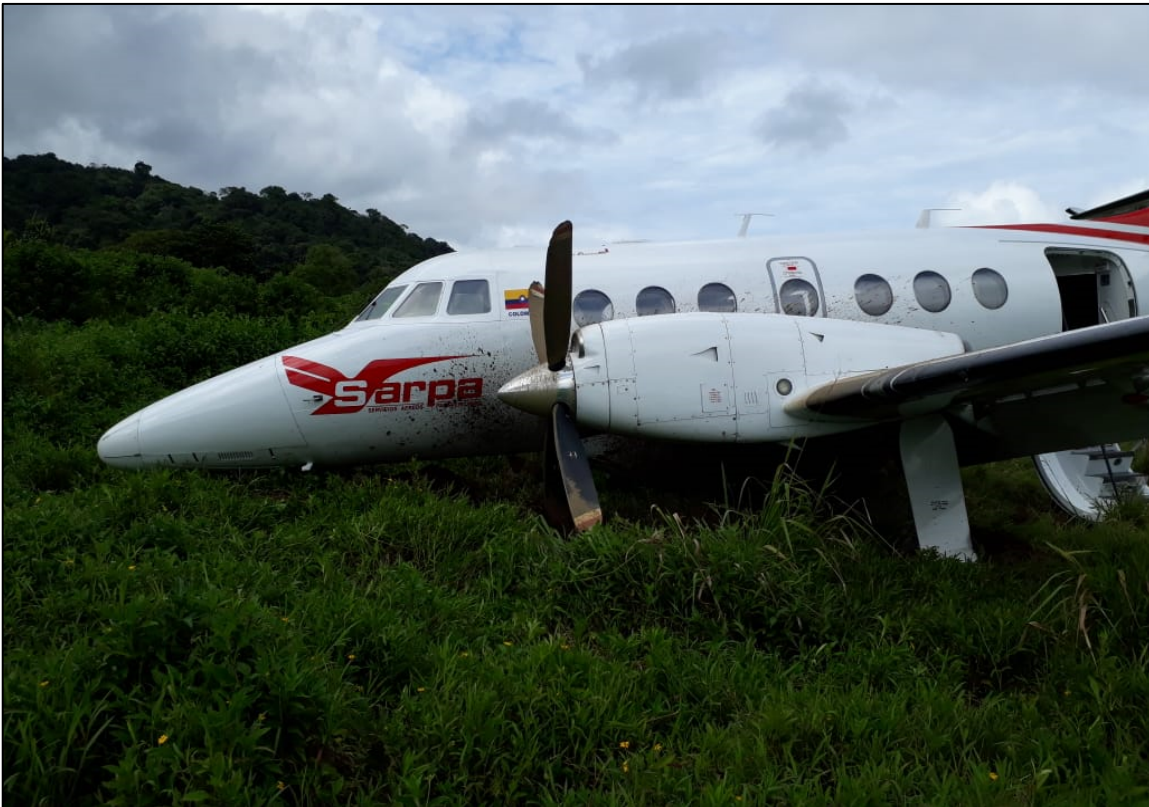
Se encontró discontinuidad en la piel a ambos lados del fuselaje, en la zona 300 de la aeronave (empenaje).

Se determinó cierta asimetría en las superficies de control ubicadas en la zona del empenaje, tales como abolladuras en gran parte de la piel.

Los daños ocurridos en la aeronave fueron generados por el impacto contra el terreno al momento de salirse la aeronave de la pista, teniendo en cuenta que el terreno esta desnivelado con respecto a la pista. El daño en el fuselaje, en los costados traseros del avión, se produjeron como consecuencia del derrape y la desaceleración fuerte de la aeronave durante su detención.

Fotografía No. 3: Estado final de la aeronave HK4394

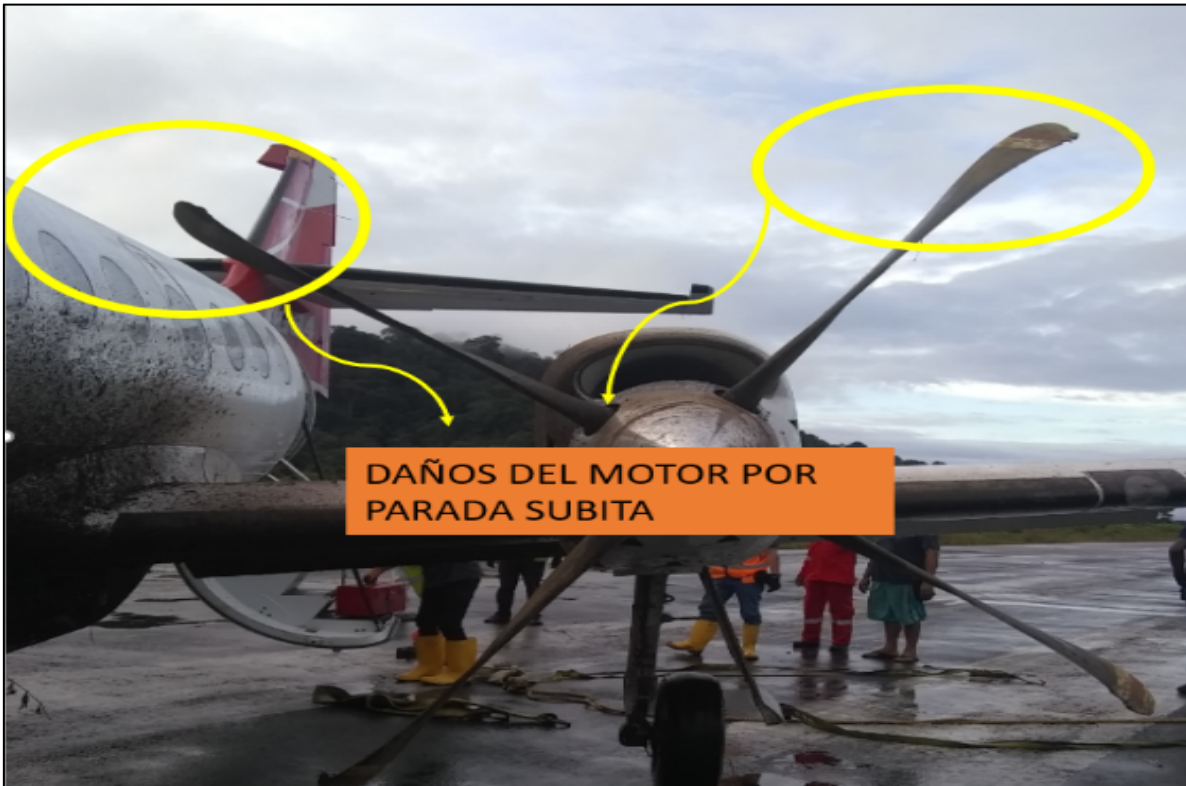
SUSTANCIALES. Se presentó parada súbita de los motores. Las puntas de las palas de las dos hélices mostraban evidencias de golpe contra el terreno y desprendimiento de su respectivo hub.

Fotografía No. 4: Estado final de las palas de hélice HK4394

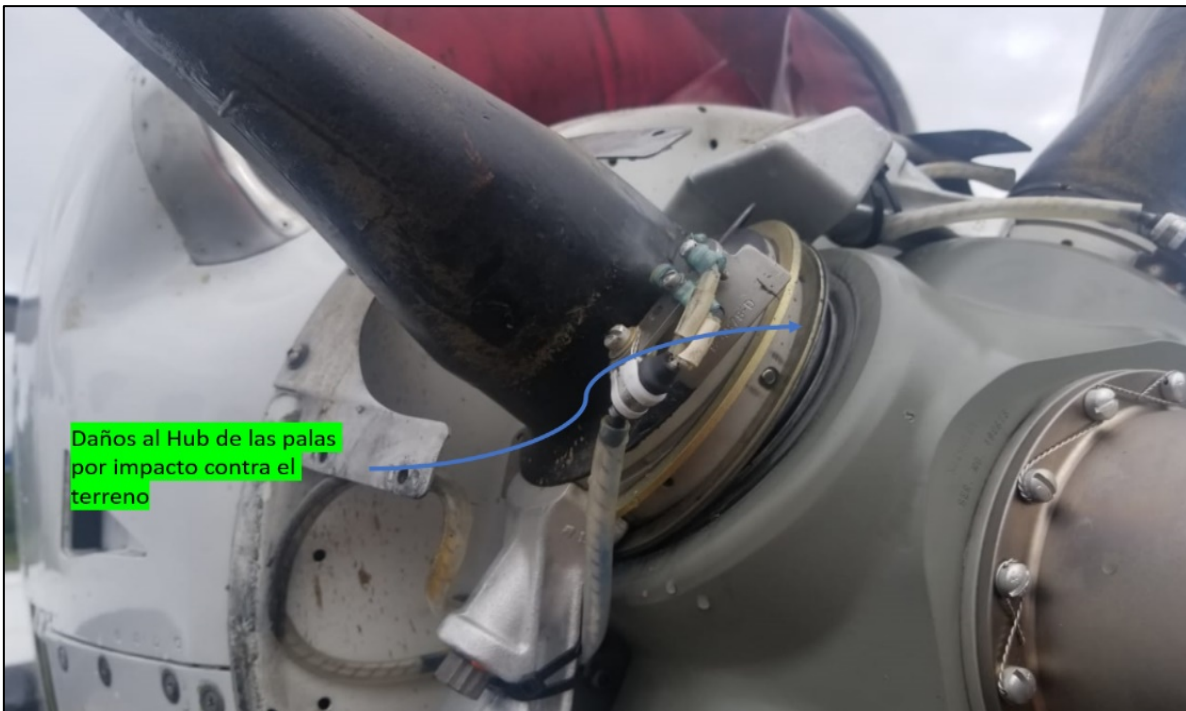
Fotografía No. 5: Estado final de las palas de hélice HK4394

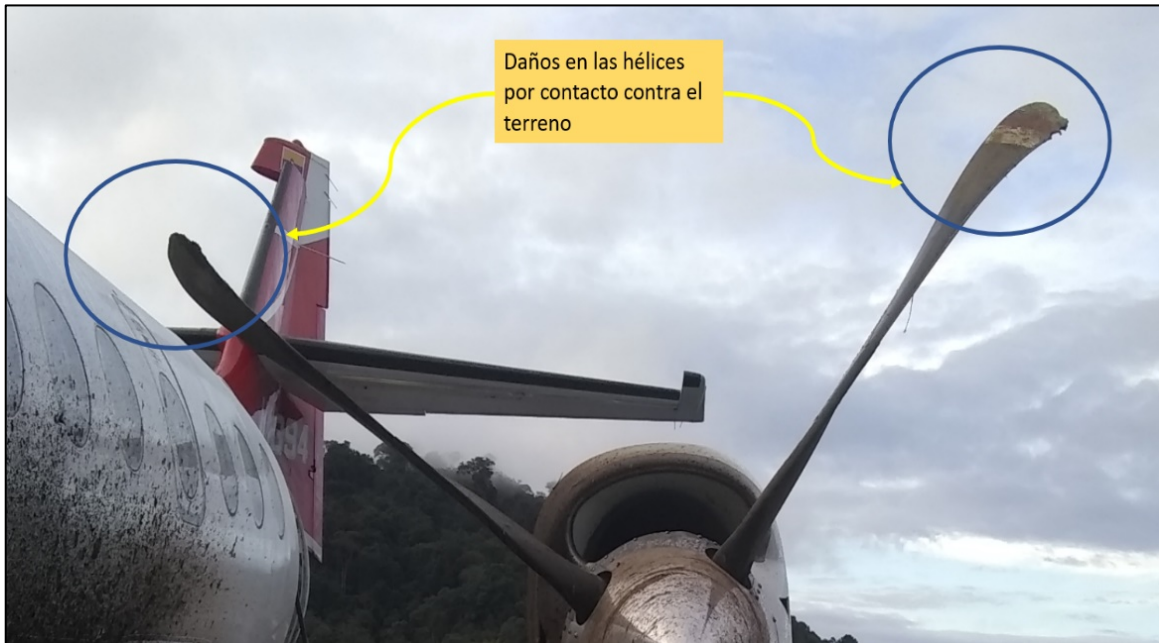
Fotografía No. 6: Estado final de las palas de hélice HK4394

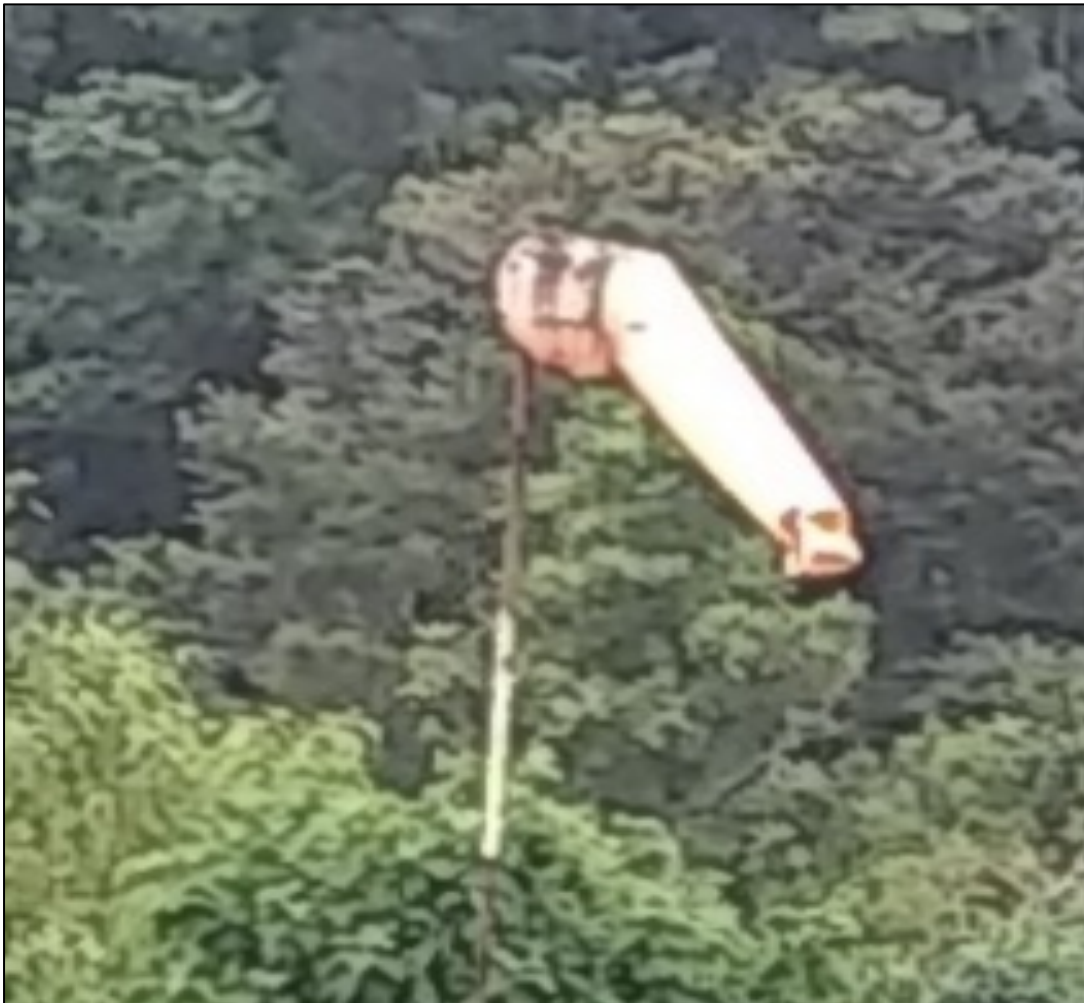
El aeródromo contaba con dos (2) manga veletas ubicadas en las cabeceras 36 y 18. Las manga veletas se encontraron en mal estado en su estructura dinámica de medición de la dirección del viento. La lona del cono de estimación de la velocidad del viento se encontró en buenas condiciones. Así mismo, se evidenció que el lugar de emplazamiento de las mangas de viento limitaba la lectura de dirección e intensidad por su cercanía con los árboles circundantes.

Fotografía No. 7: Condición de la manga veleta

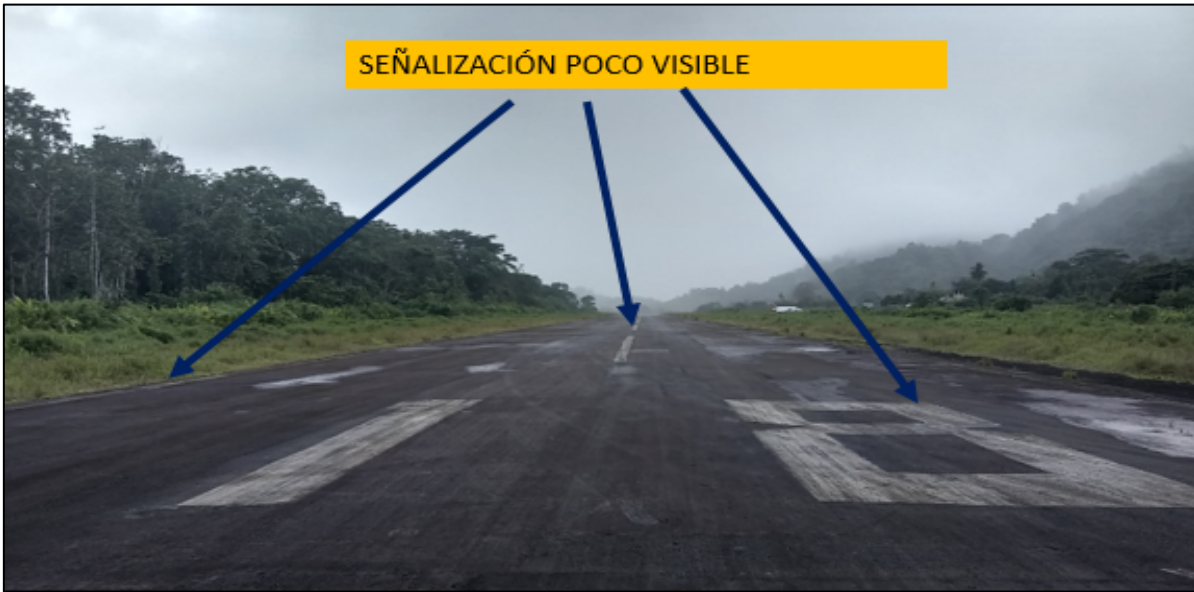
La investigación detectó serias falencias en la infraestructura de la Torre de Control, con equipos en mal estado, la falta de capacidad para proveer información esencial para el vuelo, como son los datos de temperatura y de viento. La demarcación de la pista es precaria, con pintura en mal estado y poco visible desde el aire.

Fotografía No. 8: Condiciones de señalización de la pista

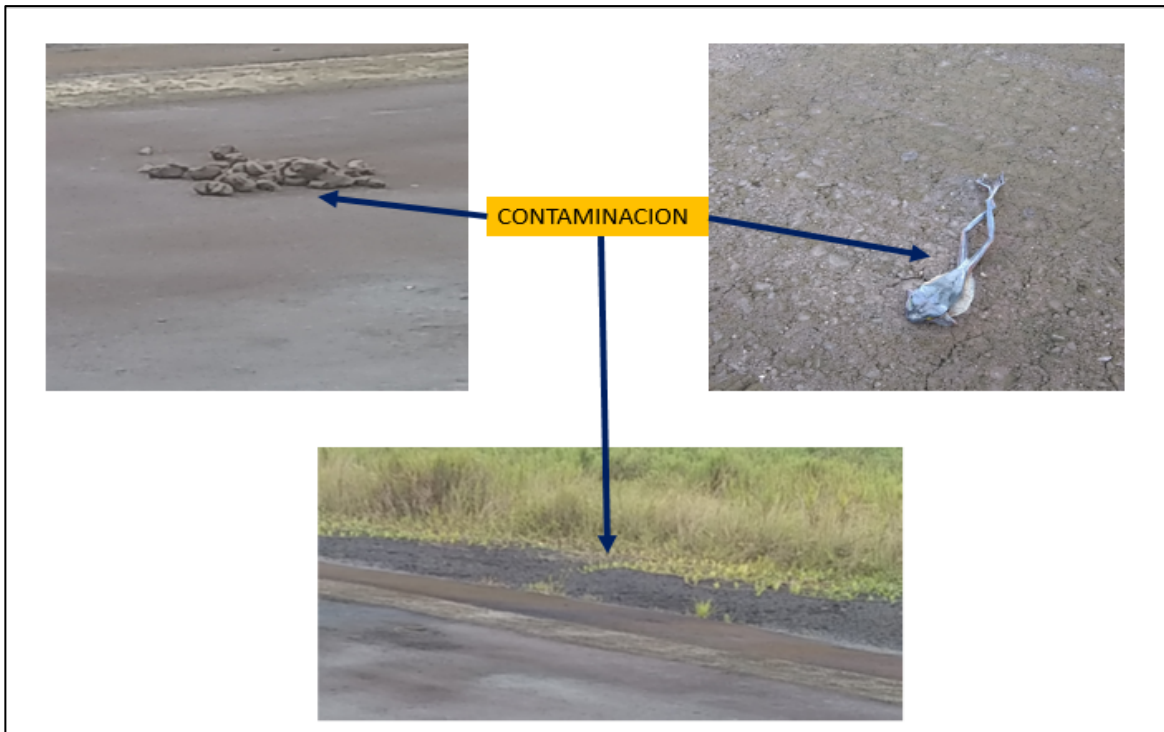
El aeródromo no cuenta con una programación de inspección de pista por contaminación encontrándose en la pista material orgánico removible y animales muertos. Tampoco cuenta con un control de acceso de personas ni vehículos al área de movimiento y al área de maniobras, aunque se estén desarrollando operaciones.

Fotografía No. 9: Contaminación de la pista

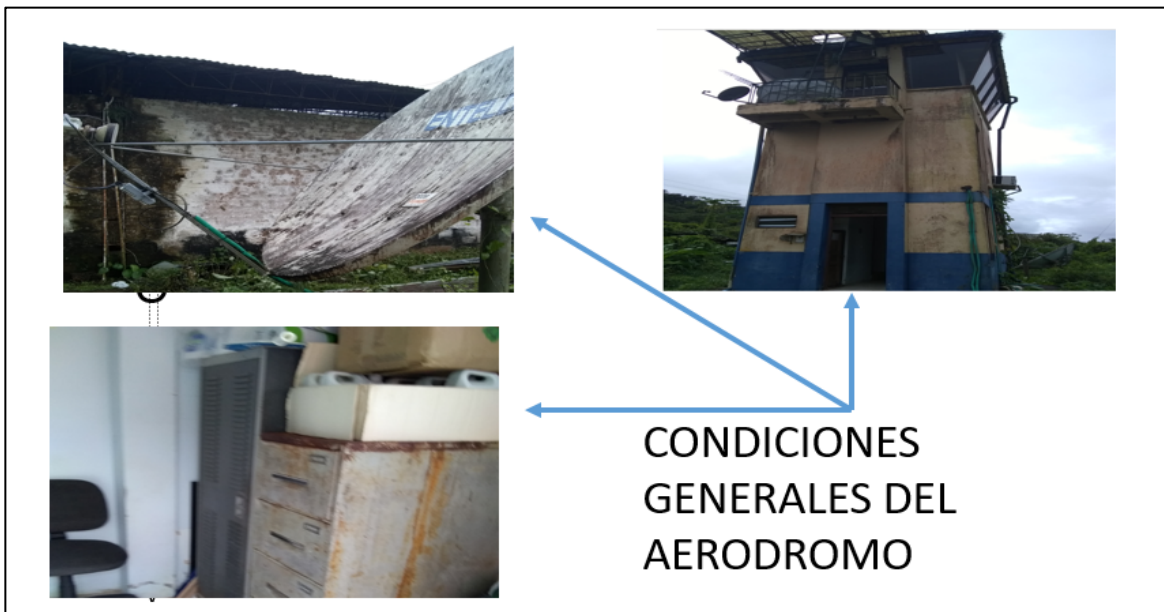
Las instalaciones de la torre y los equipos utilizados para la operación se encuentran en mal estado, y carecen de información de viento y de correcciones barométricas.

Fotografía No. 10: Condiciones generales de aeródromo

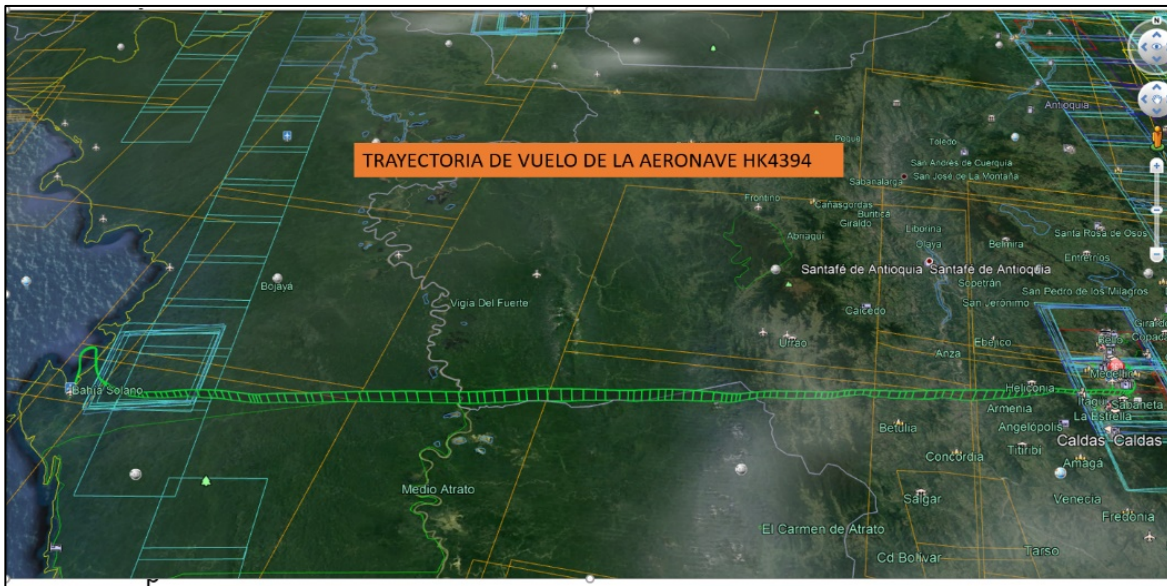
Así mismo, la aeronave contaba con un GPS portátil, de donde se obtuvo la información de traza del vuelo desde Medellín hasta Bahía Solano. En la traza se logró determinar el patrón de la aproximación visual y el aterrizaje de la aeronave en Bahía Solano.

Fotografía No. 11: Trayectoria de vuelo traza GPS aeronave HK4394

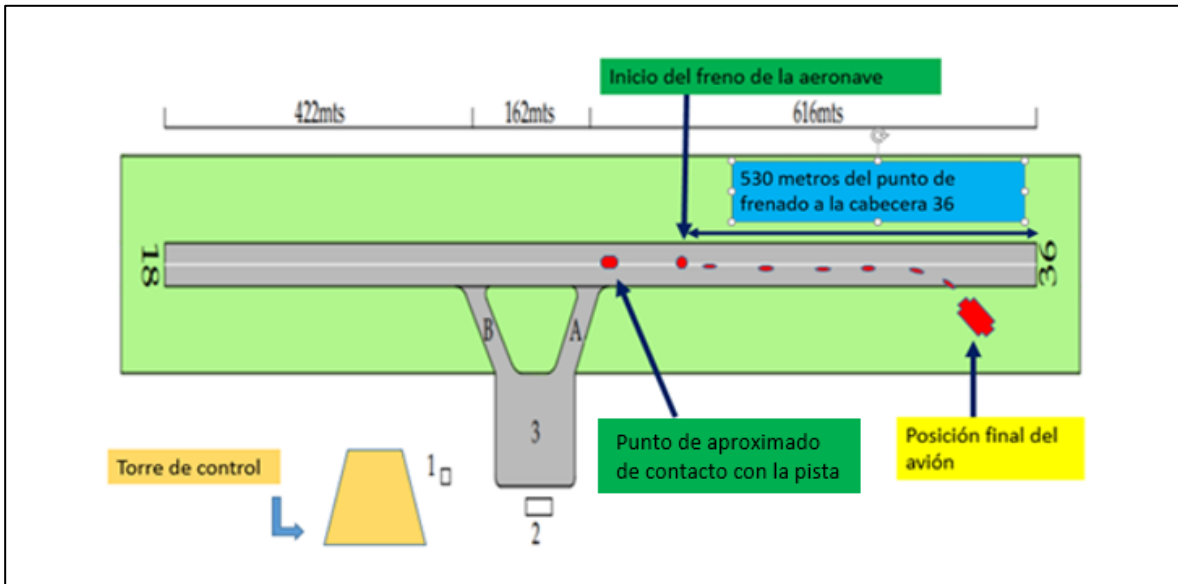
La aeronave efectuó aproximación visual, en un alto ángulo, a la cabecera 18 y efectuó un aterrizaje largo. Es así como se identificó un probable punto de contacto ubicado a 670 metros de la cabecera 18, es decir, poco más delante de la mitad de la pista (1.200 m).

Aproximadamente 40 metros después del contacto, es decir con 490 metros aproximadamente de pista remanente, se inició el procedimiento de frenado, incluyendo el uso de reversible; se encontraron evidentes marcas de frenado que se iniciaron a 710 metros de la cabecera 18. Muy probablemente la fuerte acción de frenado por parte de la tripulación, en comparación con la relativa alta velocidad (energía cinética) del avión, hizo que se sobrepasara la capacidad de absorción de energía de los frenos (por alta temperatura), perdiéndose la efectividad del frenado.

Cuando quedaban aproximadamente 450 metros de pista, la aeronave inició una desviación, derrapando hacia la derecha, por efecto quizá del torqueo de la rotación de las hélices.

Gráfica No. 1: Recorrido del avión en la pista

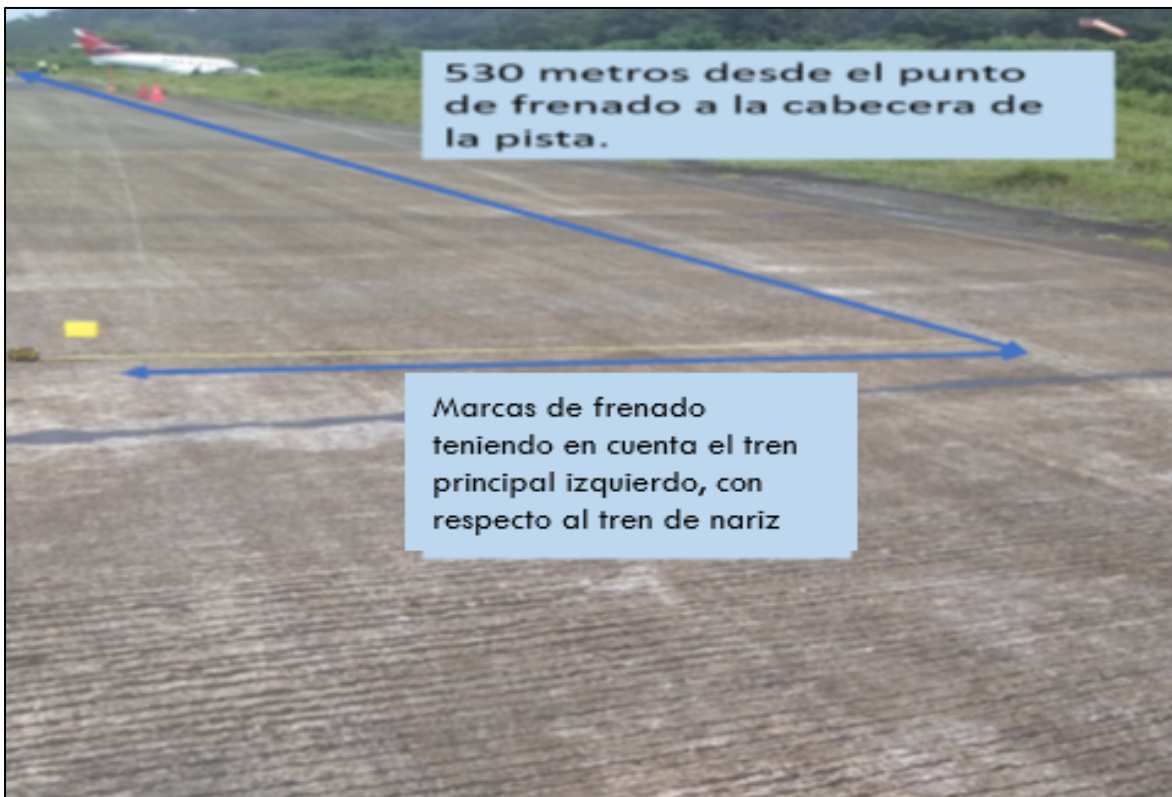
Fotografía No. 12: Marcas de frenado de la aeronave HK4394

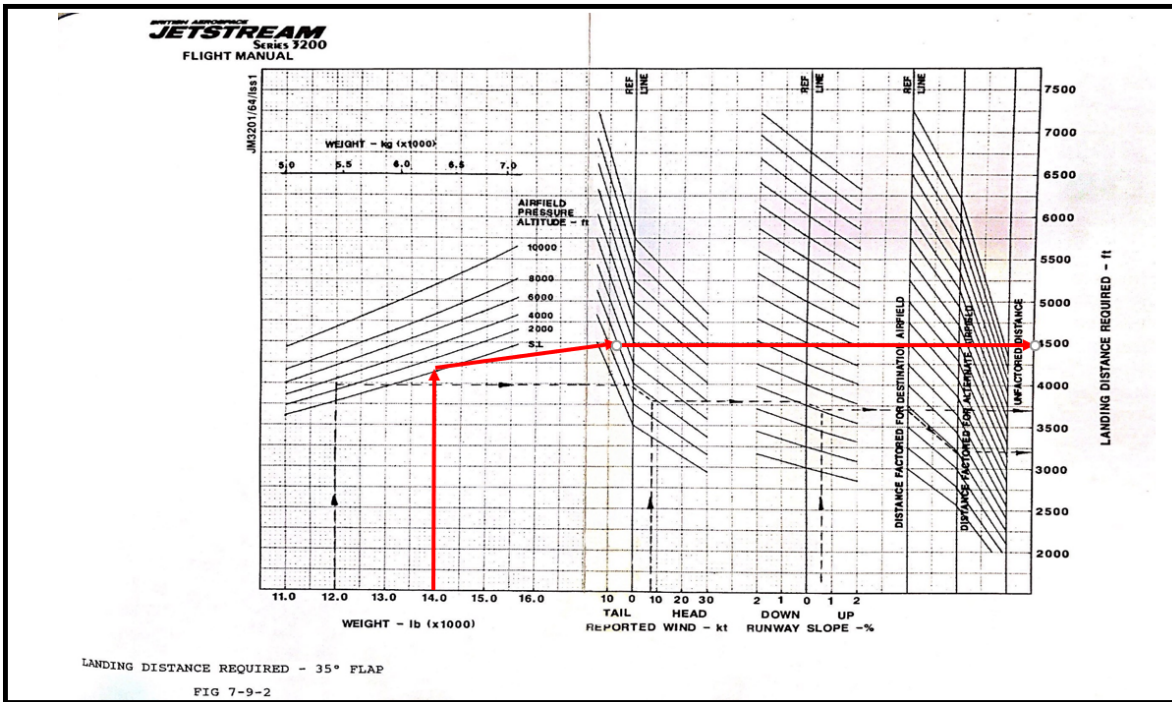
Al realizar el cálculo correspondiente, utilizando las tablas contenidas en el Manual de Vuelo del avión (Figura No. 2), se obtuvo que la longitud estimada de pista requerida para el aterrizaje del HK4394, era **1.341** metros, o 4.500 pies. En este cálculo se tuvo en cuenta el viento de cola que había (7-8 kt) que había reportado otra aeronave y que fue conocido por la tripulación.

Téngase en cuenta que la pista de Bahía Solano tenía una longitud de pista disponible de **1.200** metros. Esto es, **141 metros más corta** de la distancia requerida para el aterrizaje del avión.

Tabla No. 2: Cálculo de la distancia requerida para el aterrizaje con 35° flaps.

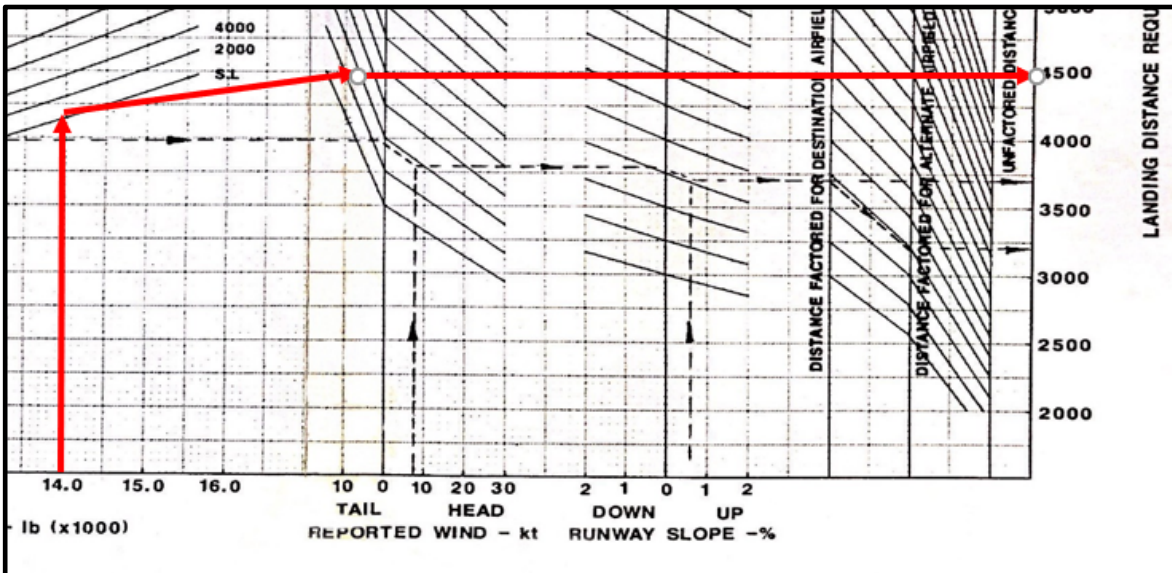
Tabla No. 3: Detalle del cálculo de la distancia requerida para el aterrizaje con 35° flaps.

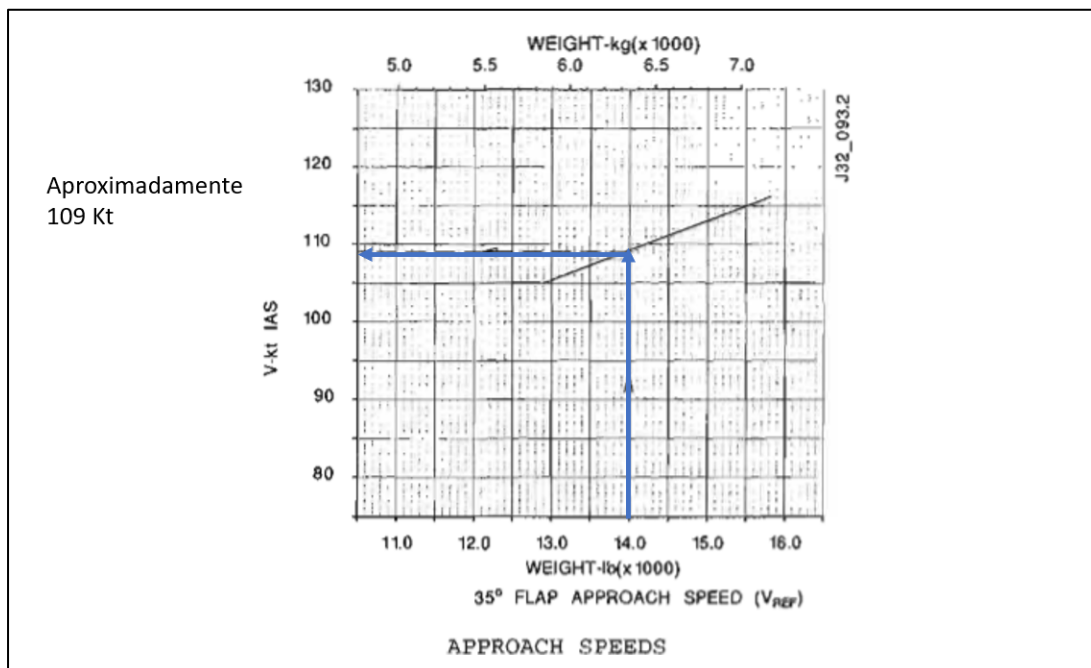
Altitud del aeródromo:	79 ft ASL
Temperatura ambiente:	30° (estimada, pues no había informe de temperatura)
Velocidad indicada, IAS:	114 kt ($V_{ref} + 5$)
Velocidad verdadera, TAS:	118 kt

Tabla. No. 3: Velocidad de referencia en aproximación con base en el peso de la aeronave

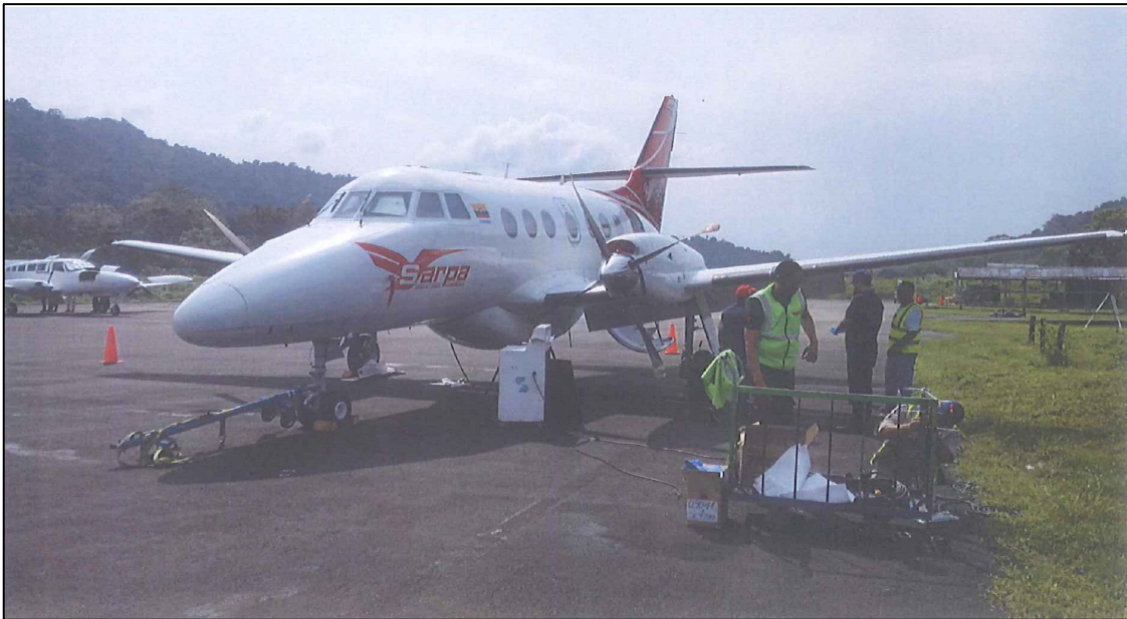
Teniendo en cuenta la naturaleza del evento, se realizó una inspección al sistema de frenos para descartar cualquier mal funcionamiento de sus componentes. Dicha inspección se realizó utilizando un equipo hidráulico externo, simulando la potencia hidráulica generada por las bombas hidráulicas que se encuentran instaladas en la caja de accesorios de los motores del avión.

Se comprobó la operación normal del sistema; se descartó, por lo tanto, como un posible factor que pudiera tener alguna incidencia en la excursión de la aeronave de la pista.

Fotografía No. 13: Instalación equipo para prueba hidráulica HK4394

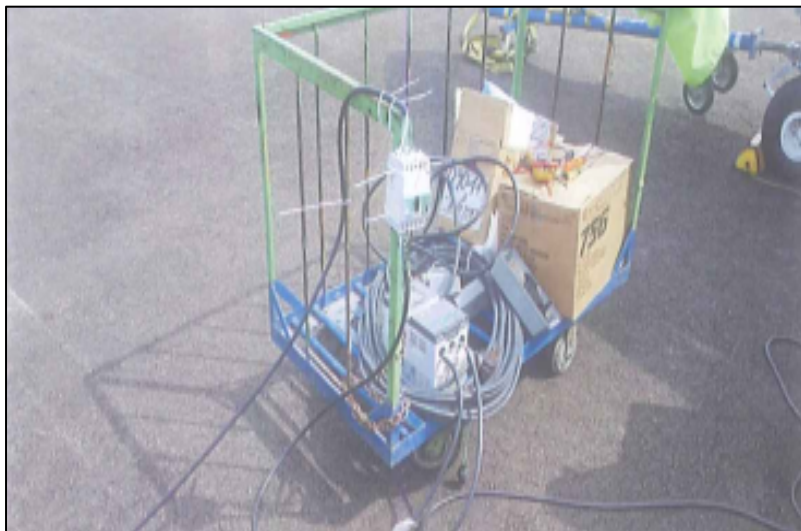
Fotografía No. 14: Equipos utilizados para realizar prueba hidráulica HK4394

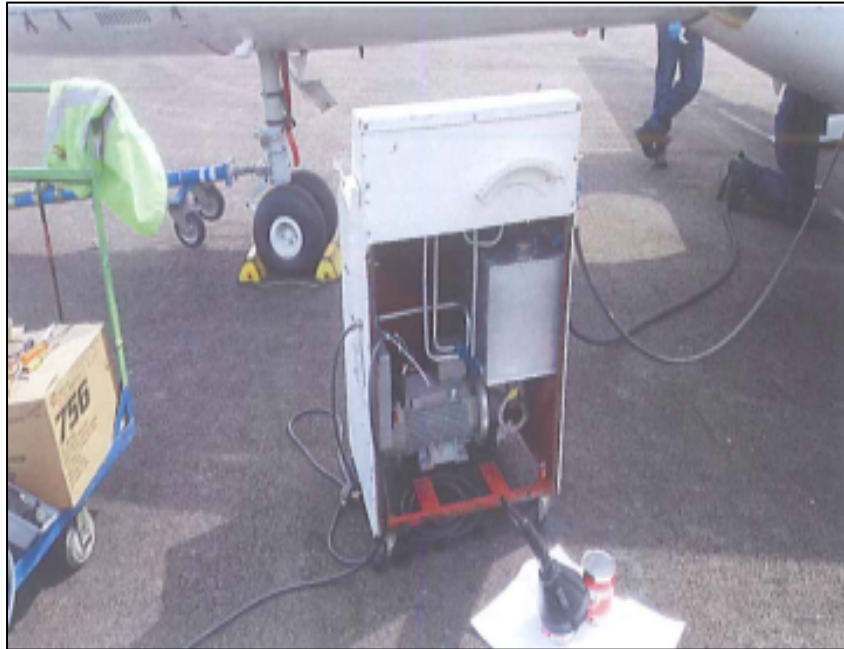
Fotografía No. 15: Equipos utilizados para realizar prueba hidráulica HK4394
