INFORME FINAL ACCIDENTE

COL-18-12-GIA

Helicóptero Bell 206 L3

Matrícula HK 4776

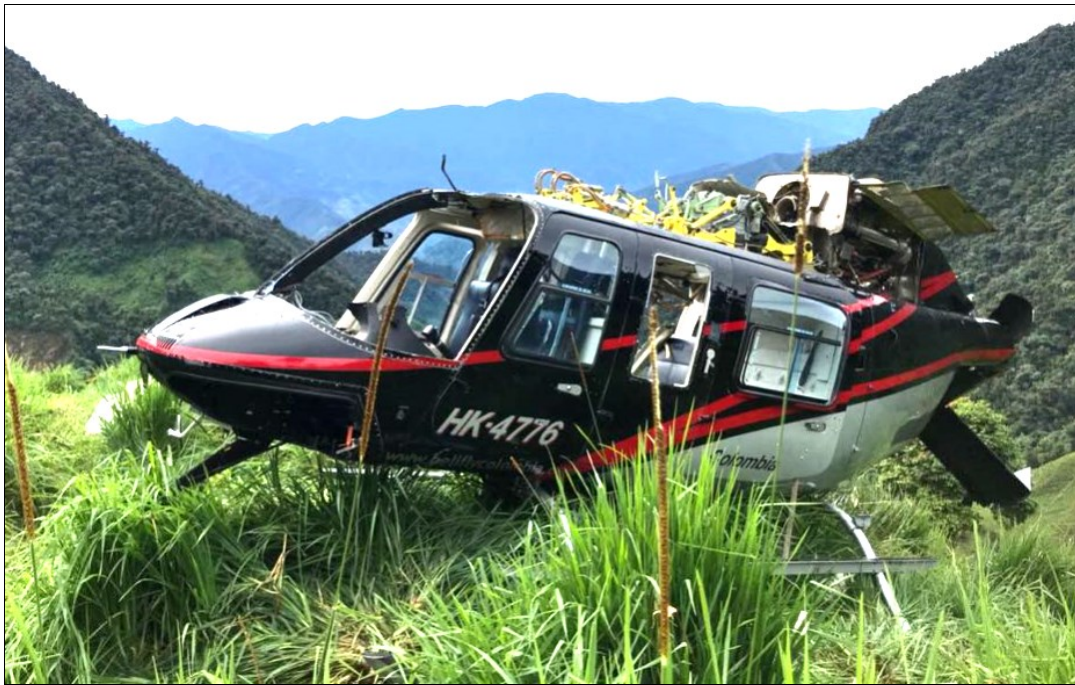
Fotografía No. 1 – Posición final de aeronave accidentada

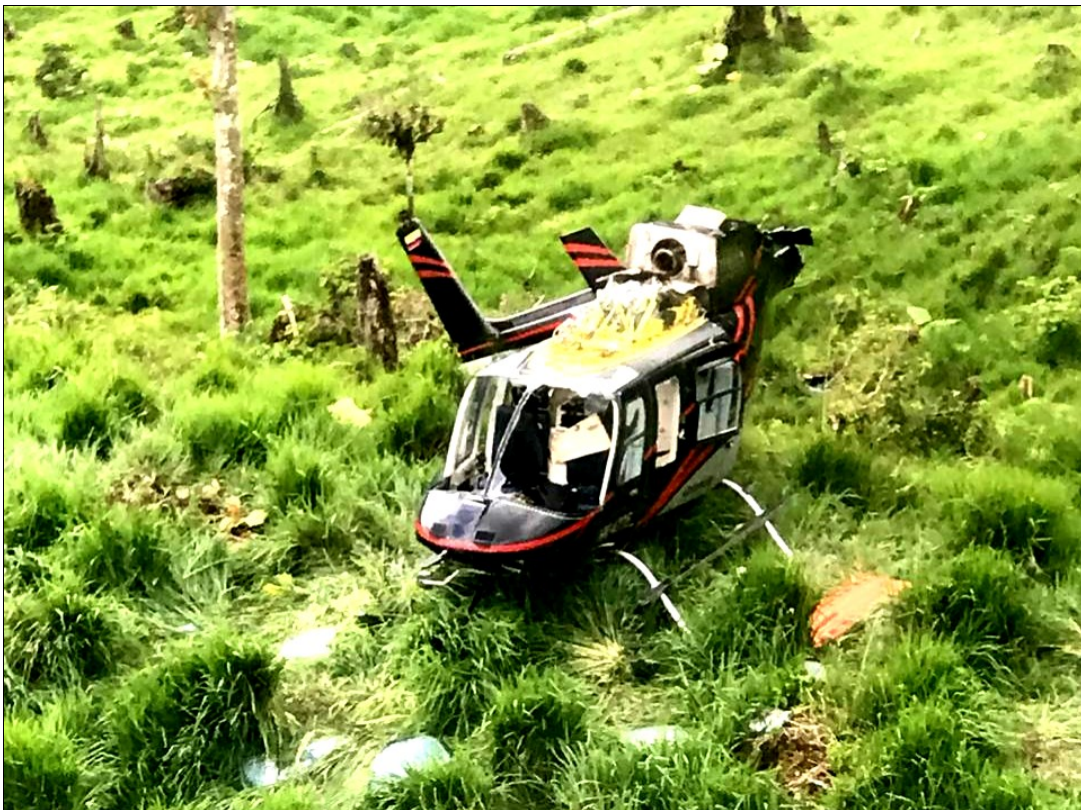
- Ruptura del mástil a la altura de la transmisión.
- Desprendimiento del rotor principal completo.
- Corte desde la base de amarre del botalón de cola (tailboom).
- Desprendimiento de los instrumentos de cabina.
- Ruptura de las ventanas frontales y laterales, encontrándose fuera de su sitio habitual.
- Líneas de aceite y combustible rotas.
- Links y soporte de transmisión y rotor principal averiados.

Fotografía No. 2 – Estado final de aeronave accidentada

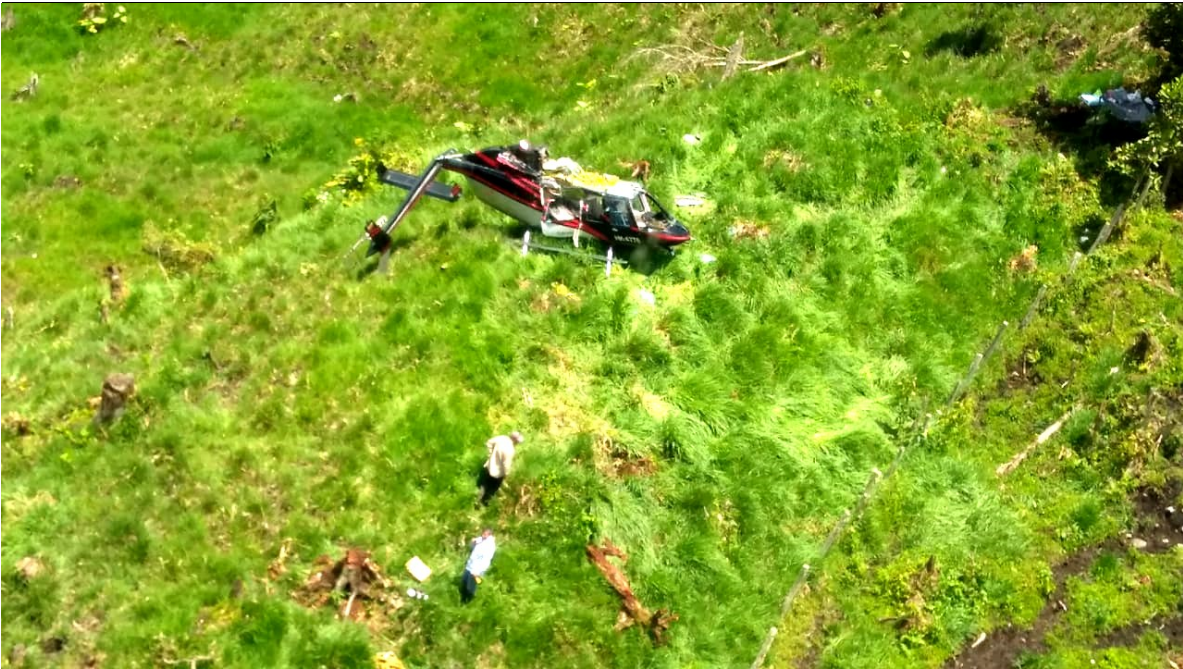
Fotografía No. 3 – Vista aérea posición final de aeronave accidentada

Los restos de la aeronave se encontraron concentrados en una zona pequeña, excepto el rotor principal, el cual estaba a unos 100 metros del punto de concentración del fuselaje principal del helicóptero; la aeronave presentó desprendimiento del rotor principal, ruptura en las líneas de combustible y de aceite, fractura en el mástil a la altura de la transmisión, tailboom cortado desde la base de amarre y desprendimiento de los instrumentos de cabina.

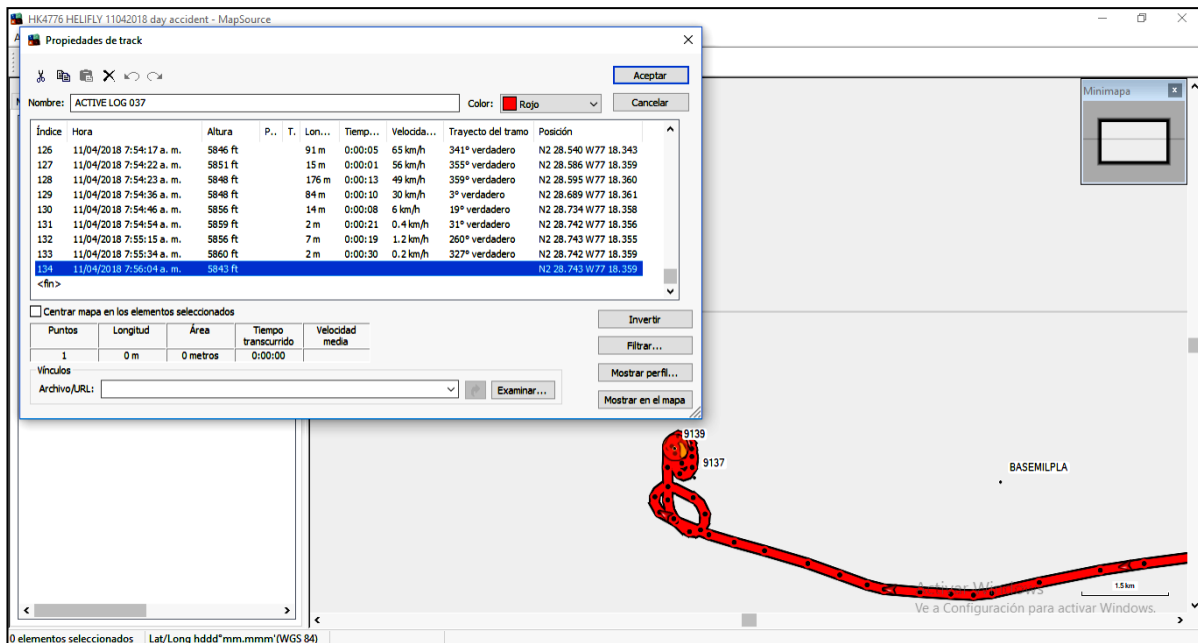
Figura No. 3 – Indicación de la traza de vuelo registrada por el GPS de la aeronave accidentada
