INFORME PRELIMINAR ACCIDENTE

COL-18-01-GIA

**Salida de pista por falla del tren
de aterrizaje**

CESSNA 414, Matrícula HK4825

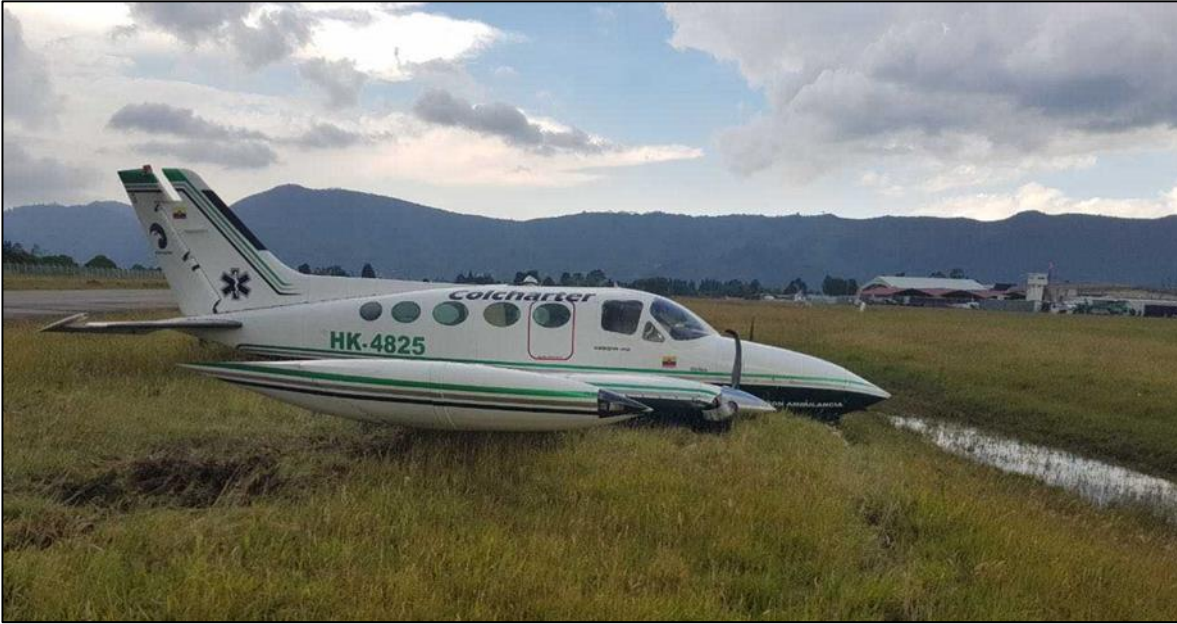
A la altura de la calle de rodaje Charlie, la aeronave se salió de la pista, deslizándose por la zona verde hasta detenerse.

Fotografía No. 1: Posición final de la aeronave

El avión sufrió daños mayores. No se presentó fuego post incidente.
