# INFORME PRELIMINAR ESPECIAL

**COL-18-07-GIA**  
**CASO ESPECIAL**

**Colisión de aeronaves en tierra**

**11 de Febrero de 2018**

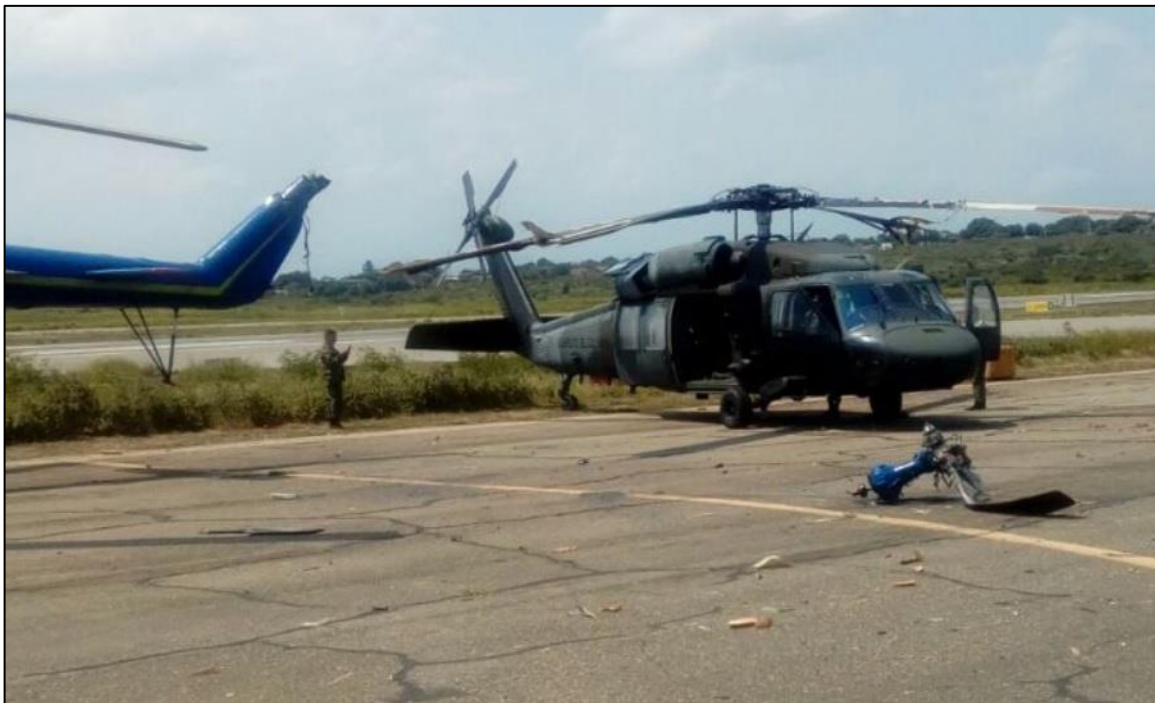
El UH-60L avanzó lentamente sobre la superficie y efectuó un giro suave hacia la izquierda, cuando las palas de su rotor principal colisionaron contra el rotor de cola del helicóptero Mi-8 (HK3898) que se encontraba parqueado al costado SW de la plataforma de carga, sin intención de vuelo, condición que de igual forma mantenía la aeronave PA-34 (HK4679G), que también fue golpeada por restos resultantes de impacto de los dos helicópteros.

**Fotografía No. 1** - Condición final de los helicópteros HK3898 y EJC2190

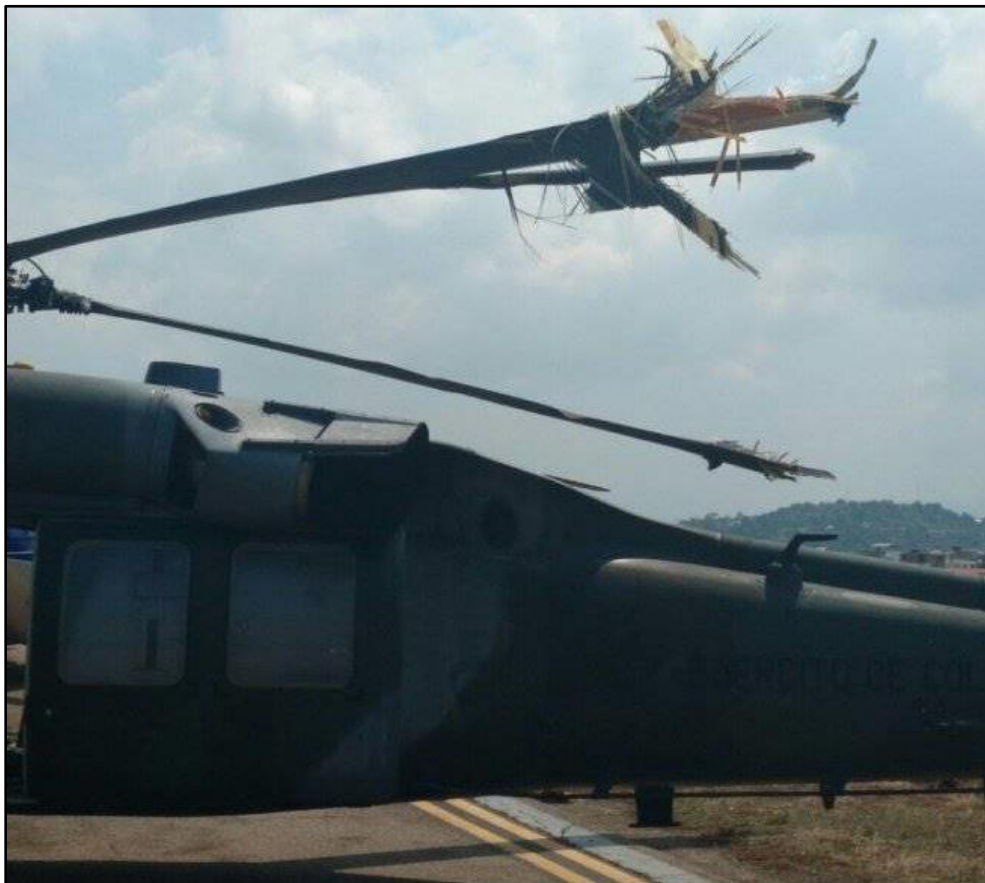
1. Fracturas en las secciones externas de las palas del rotor principal.
2. Parada súbita de los componentes internos del tren de potencia (transmisión, ejes impulsores, cajas de engranajes del rotor de cola).

**Fotografía No. 2** - Daños en las palas del rotor principal del helicóptero UH-60L

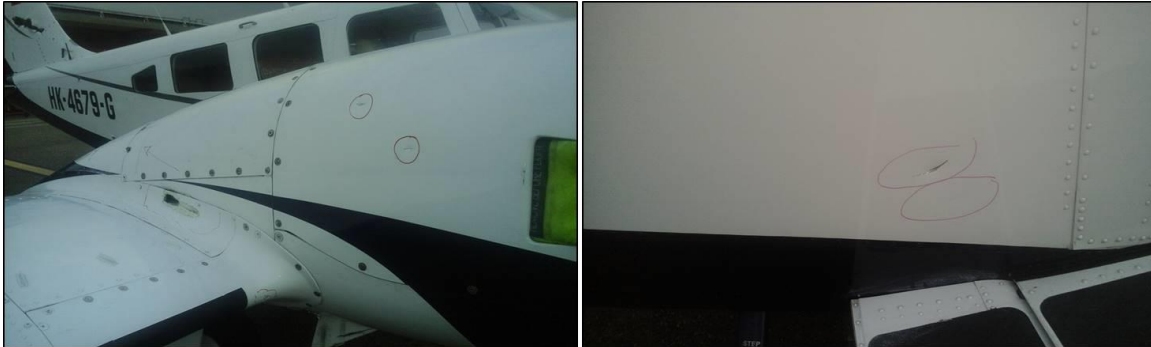
1. Impactos en la nacela del motor izquierdo.
2. Perforación en la raíz del plano izquierdo.
3. Golpes en el fuselaje de cola
4. Perforación del estabilizador vertical.
5. Abolladura en el borde de ataque del plano derecho.

**Fotografías No. 4 y No. 5** - Daños en el plano/nacela del motor izquierdo y fuselaje

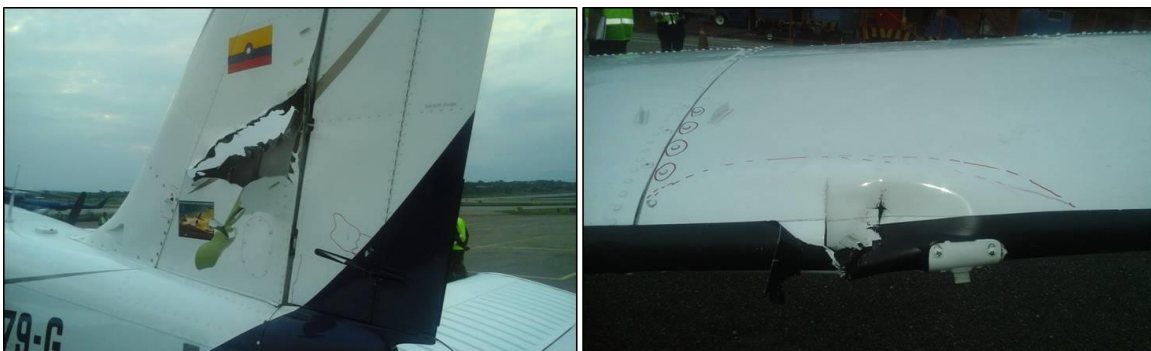
**Fotografías No. 6 y No. 7** - Daños en el estabilizador vertical y borde de ataque del plano derecho

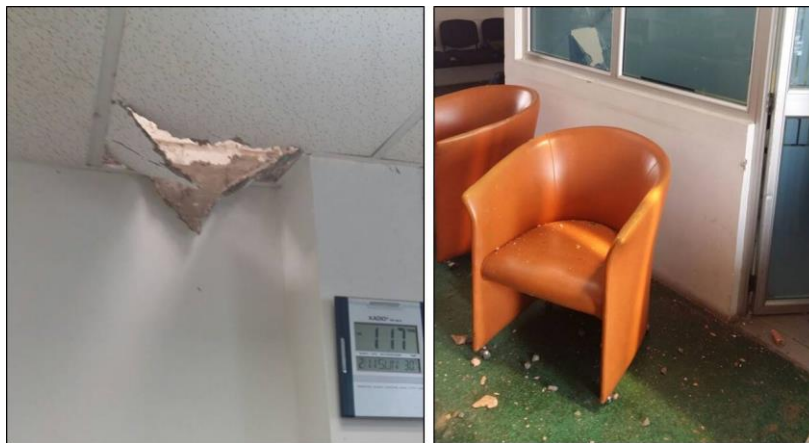
Los fragmentos desprendidos de los rotores causaron daños en alguna infraestructura aeroportuaria como techos, paredes y ventanas.

**Fotografías No. 8 y No. 9** - Daños en techos y ventanas de oficinas

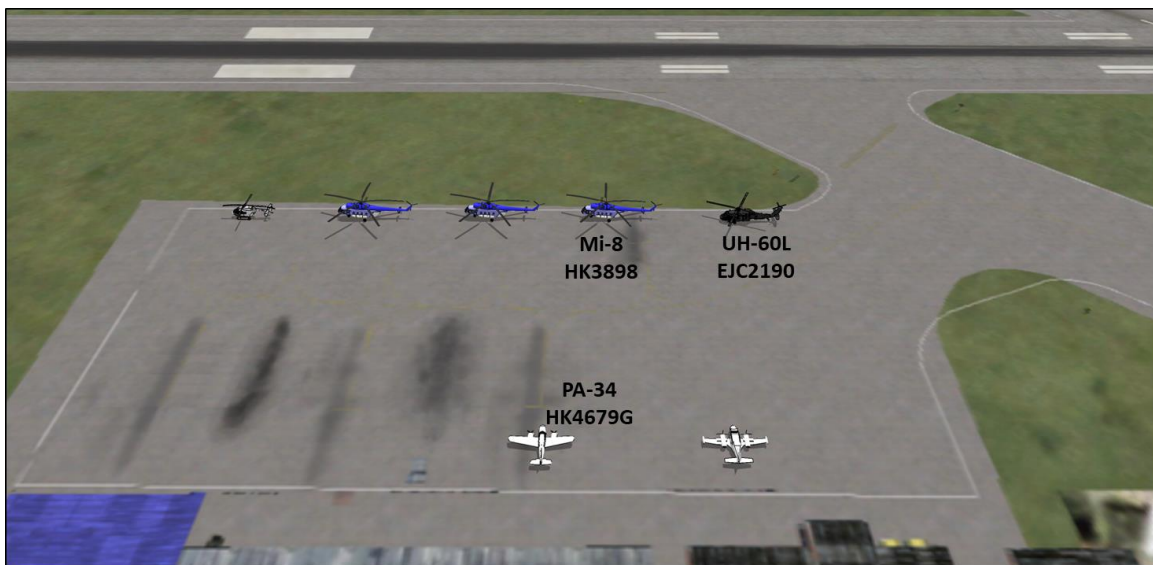
La tripulación militar fue autorizada por la torre de control en coordinación con el IP, para ubicarse con precaución en un punto más próximo a la calle de rodaje Bravo, atrás del helicóptero HK3898. Una vez parqueado el UH-60L, se efectuó el desembarco del personal militar con los motores en funcionamiento.

**Figura No.2** - Identificación de las aeronaves afectadas en la plataforma de carga

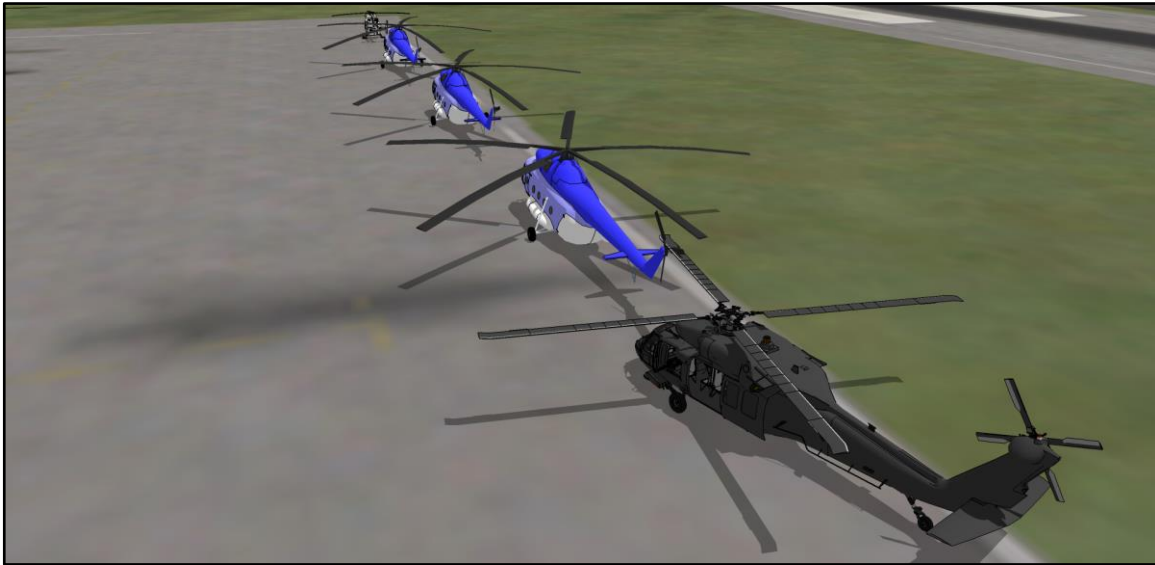
Cuando se inició la fase de rodaje, la aeronave militar se orientó hacia el costado lateral izquierdo, se desplazó a baja velocidad a través de la plataforma sin conservar una distancia libre de obstáculos, condición que generó el impacto de su rotor principal contra el rotor del cola de la aeronave civil estacionada.

**Figura No.3** - Posición aproximada de los helicópteros al momento de la colisión

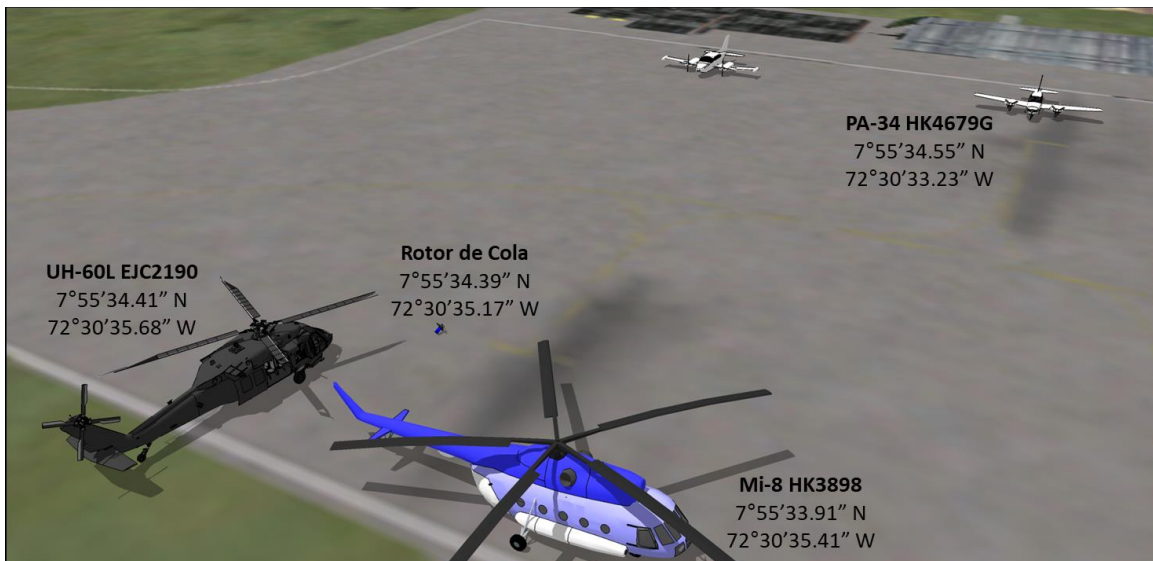
En la superficie de la plataforma de carga, la zona de seguridad adyacente y en las instalaciones aeroportuarias (Oficinas) quedaron espaciados componentes y fragmentos del rotor principal del UH-60L y rotor de cola del MI-8.

**Figura No. 4** - Coordenadas geográficas de las aeronaves y componentes principales
