INFORME PRELIMINAR ACCIDENTE

COL-18-34-GIA

Colisión posterior al despegue

Cessna A 188 HK 1430

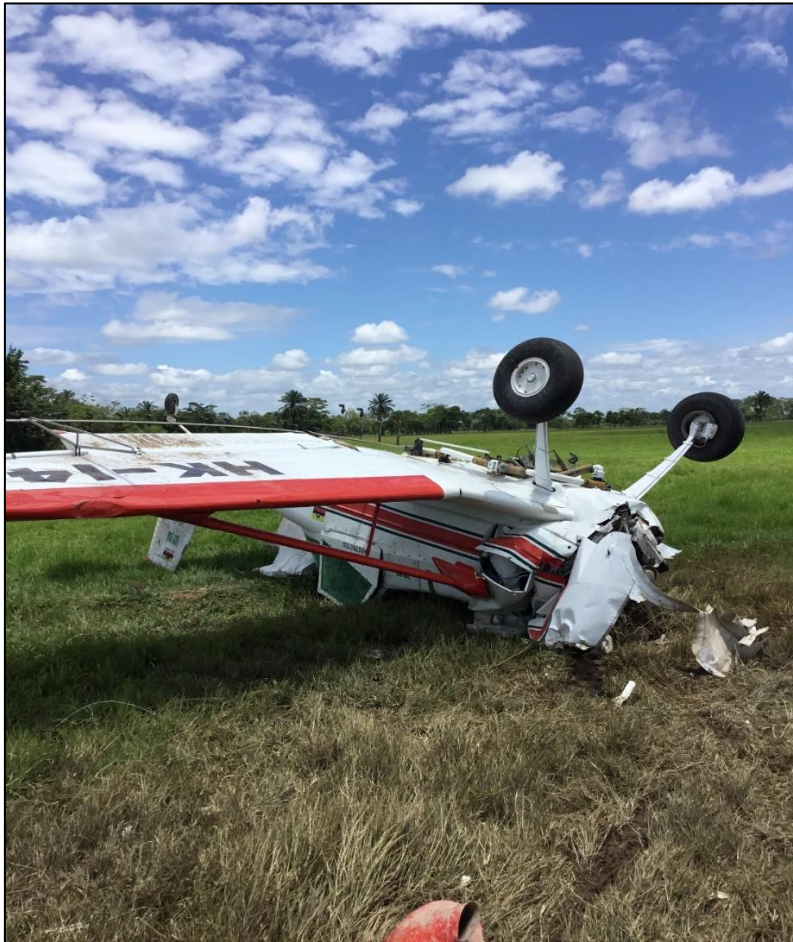
La aeronave despegó, continuó su ascenso con velocidad mínima y el Piloto consideró que no lograría cruzar los obstáculos, por lo cual inició un viraje a la derecha; al colocar banqueo, la aeronave golpeó con un árbol que se encontraba al costado de la pista; con el impacto se desprendió una parte del plano; inmediatamente la aeronave golpeó con otro árbol que hizo que la aeronave perdiera toda su sustentación; la aeronave se invirtió, cayendo al costado

derecho de la pista, en una finca contigua, y desplazándose 10 metros desde el punto de caída.

En el primer impacto de la aeronave con el terreno, se desprendió la hélice, la cual fue encontrada a 15 metros de la estructura de la aeronave.

Imagen No. 1 – Condición final de la aeronave HK1430

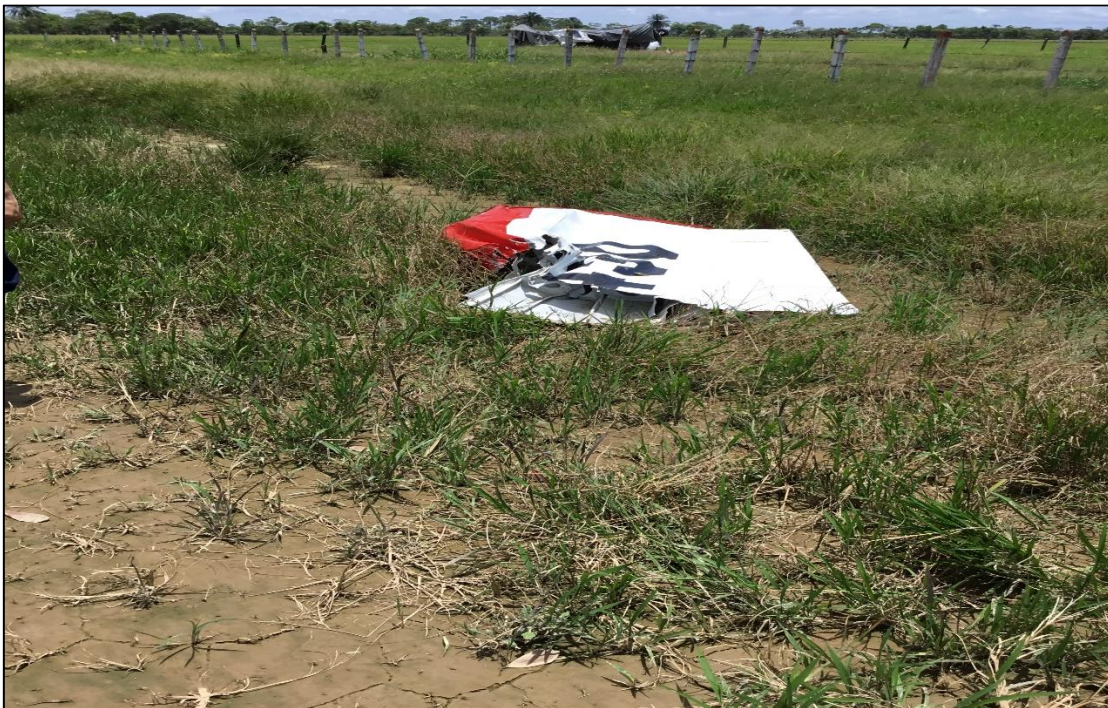
Durante la inspección de campo se evidenció que el plano derecho de la aeronave golpeó un árbol que se encuentra al costado derecho de la pista 08; parte del plano quedó ubicada en ese lugar. El Piloto perdió el control de la aeronave y ésta golpeó contra otro árbol; después de este segundo impacto, la aeronave se invirtió y cayó al terreno, en forma plana; esta circunstancia, de bajo ángulo de caída, evitó mayores daños a la aeronave y lesiones al Piloto.

Imagen No. 2 –parte de plano desprendido después del impacto con el árbol

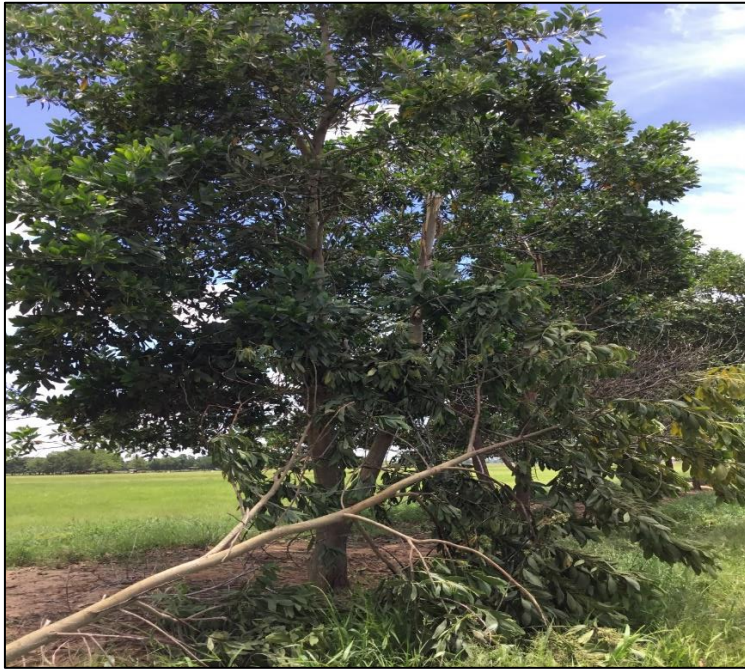
Imagen No. 3 – Árbol contra el cual se presentó el primer impacto

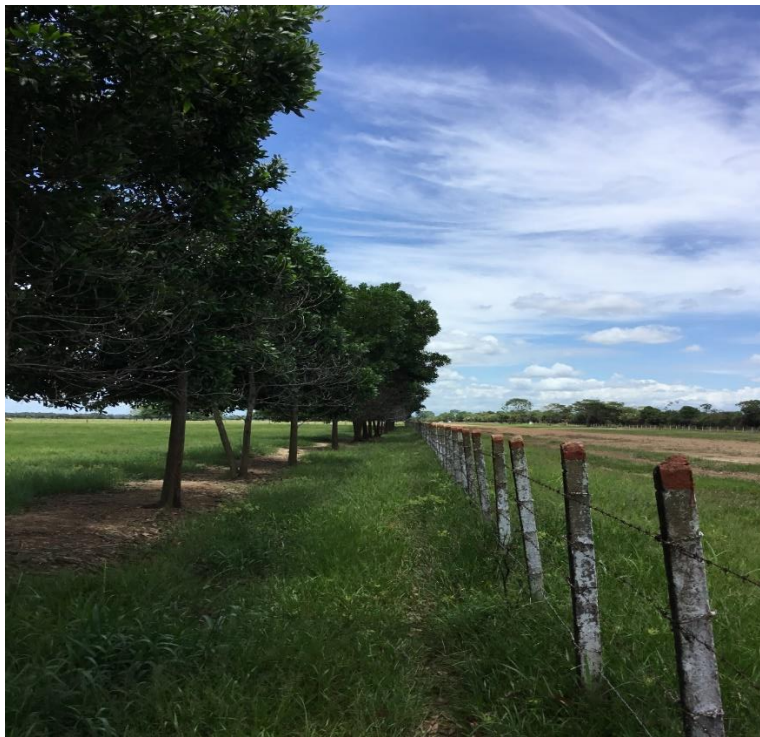
Imagen No. 4 – Árboles ubicados a la derecha de la trayectoria de despegue

Los árboles que el Piloto observó en el despegue por la cabecera 08, y que lo llevaron a tomar la decisión de virar a la derecha, no presentan ningún riesgo, aparentemente, ya que están ubicados a unos 70 metros del umbral de la cabecera 26 y al costado izquierdo; es decir que, si una aeronave sigue la trayectoria de la pista, los árboles no representarían un obstáculo en la trayectoria de despegue.

Por otro lado, los árboles que se encuentran hacia el costado derecho de la pista 08, generan un riesgo operacional de tipo aviar y de reducción de la visibilidad para el Piloto.

Realizar una inspección inmediata a la pista San Isidro, Meta, con el fin de verificar el cumplimiento de los requisitos técnicos exigidos en la Parte 14 de los RAC, teniendo en cuenta los obstáculos que se presentan al lado de la pista y en su prolongación, cerca de la trayectoria de despegue.
