INFORME PRELIMINAR ACCIDENTE

COL-18-41-GIA

Excursión de Pista

Matrícula HK4394

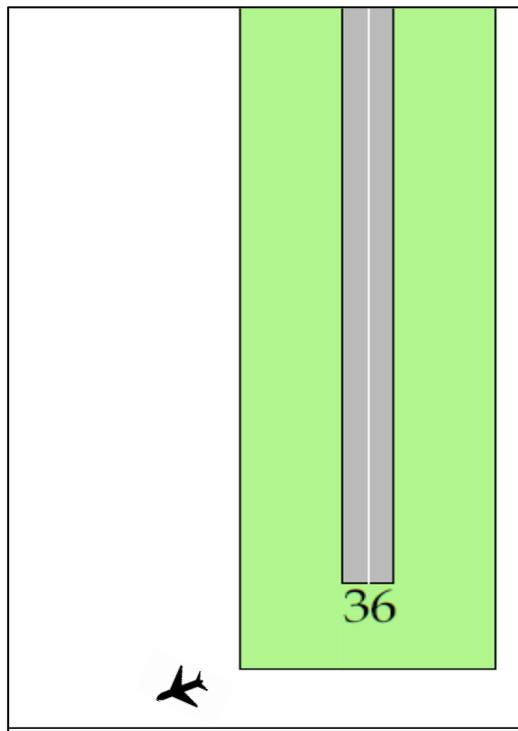
Imagen No. 2 – Ubicación final de la aeronave

El avión se encontró en el sitio del evento, ubicado al lado derecho de la cabecera 36, a seis (6) metros del borde de la pista, sobre terreno pantanoso y con rumbo de 255°.

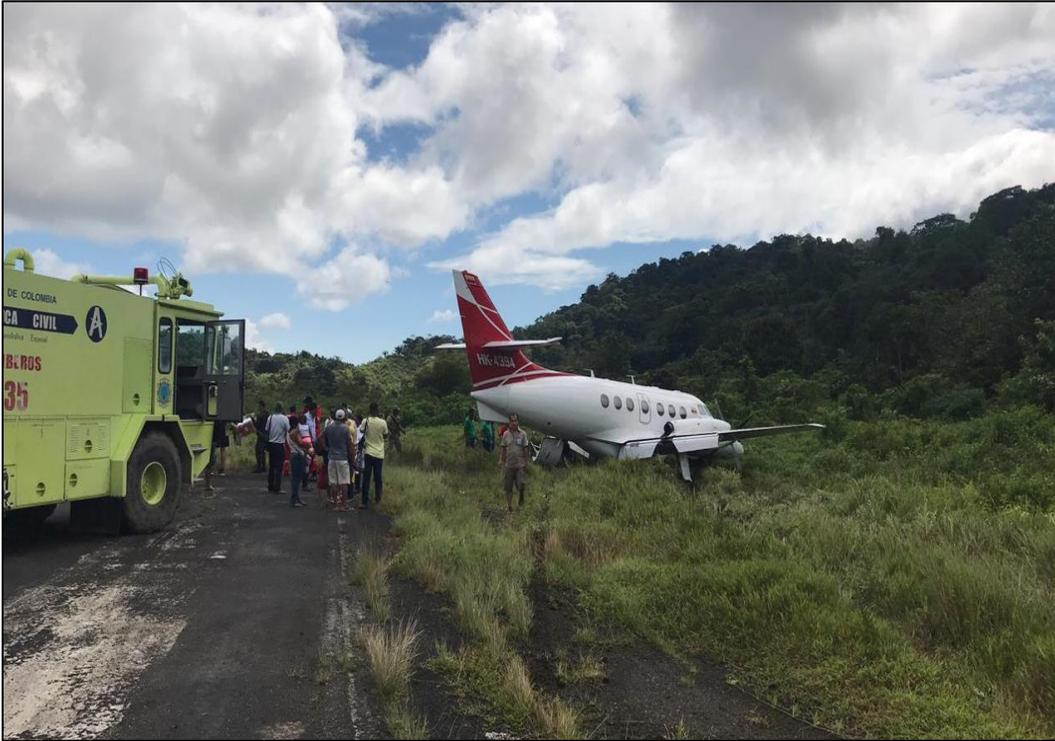
Fotografía No. 1 – Estado final de la aeronave HK4394

El avión quedó soportado sobre los tres trenes de aterrizaje, con evidencias de impacto de las hélices contra el terreno.

Se determinó que la aeronave sufrió daños importantes en las hélices de los motores, parada súbita de los motores y algunos daños visibles en la piel del empenaje.

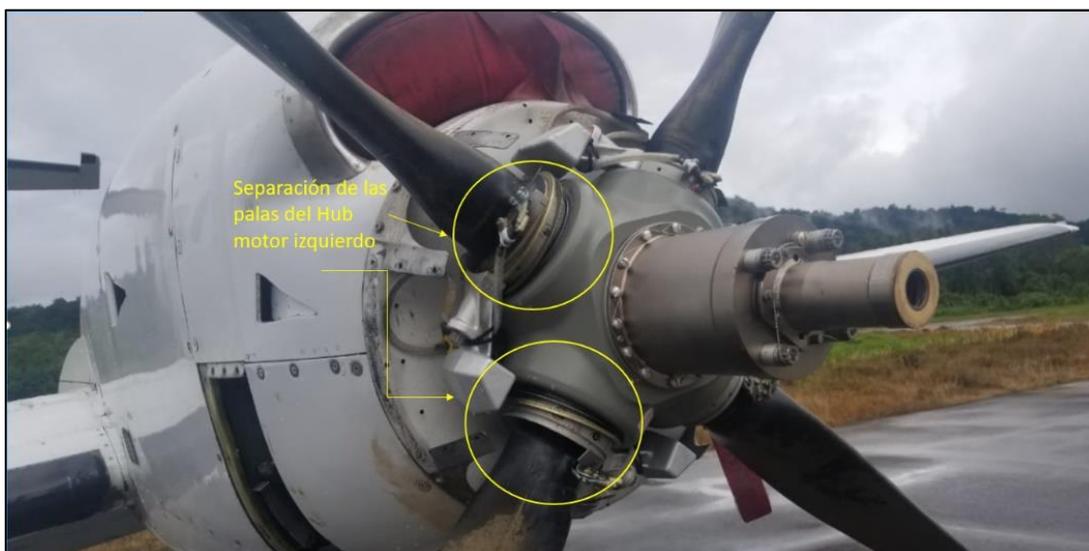
En el motor izquierdo, se evidenció la separación del “hub”, de dos de las cuatro palas de la hélice.

Fotografía No. 2 – Evidencia de daños motor No. 1, izquierdo

En la hélice del motor LH se evidenció doblamiento de las palas hacia atrás, denotando bajas revoluciones al golpear las hélices contra el terreno.

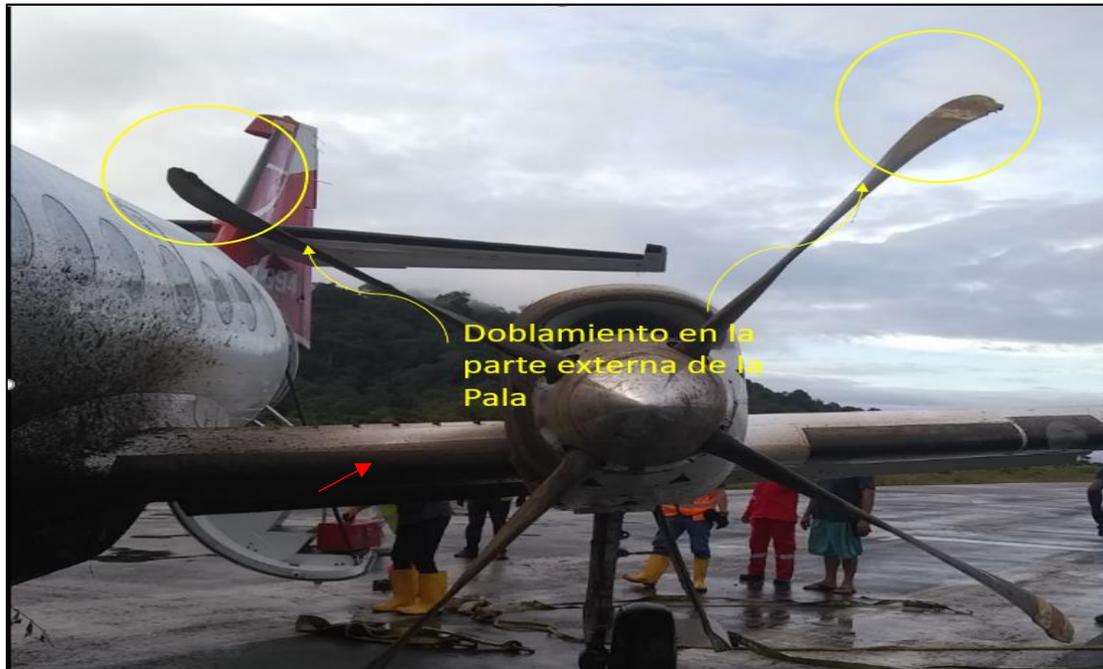
Fotografía No. 3 – Evidencia de bajas RPM en hélice motor No. 2, derecho
